船舶事故調査報告書

船種船名 プレジャーボート かいきょう丸
船舶番号 292-44507 沖縄
総トン数 8.5 トン

船種船名 プレジャーボート こくら丸
船舶番号 296-12333 沖縄
総トン数 1.6 トン

事故種類 衝突
発生日時 平成22年7月30日 15時50分ごろ
発生場所 沖縄県糸満市喜屋武漁港西方のトコマサリ礁付近
トコマサリ礁灯標から真方位297° 970m付近
(概位 北緯26° 06.0' 東経127° 37.7')

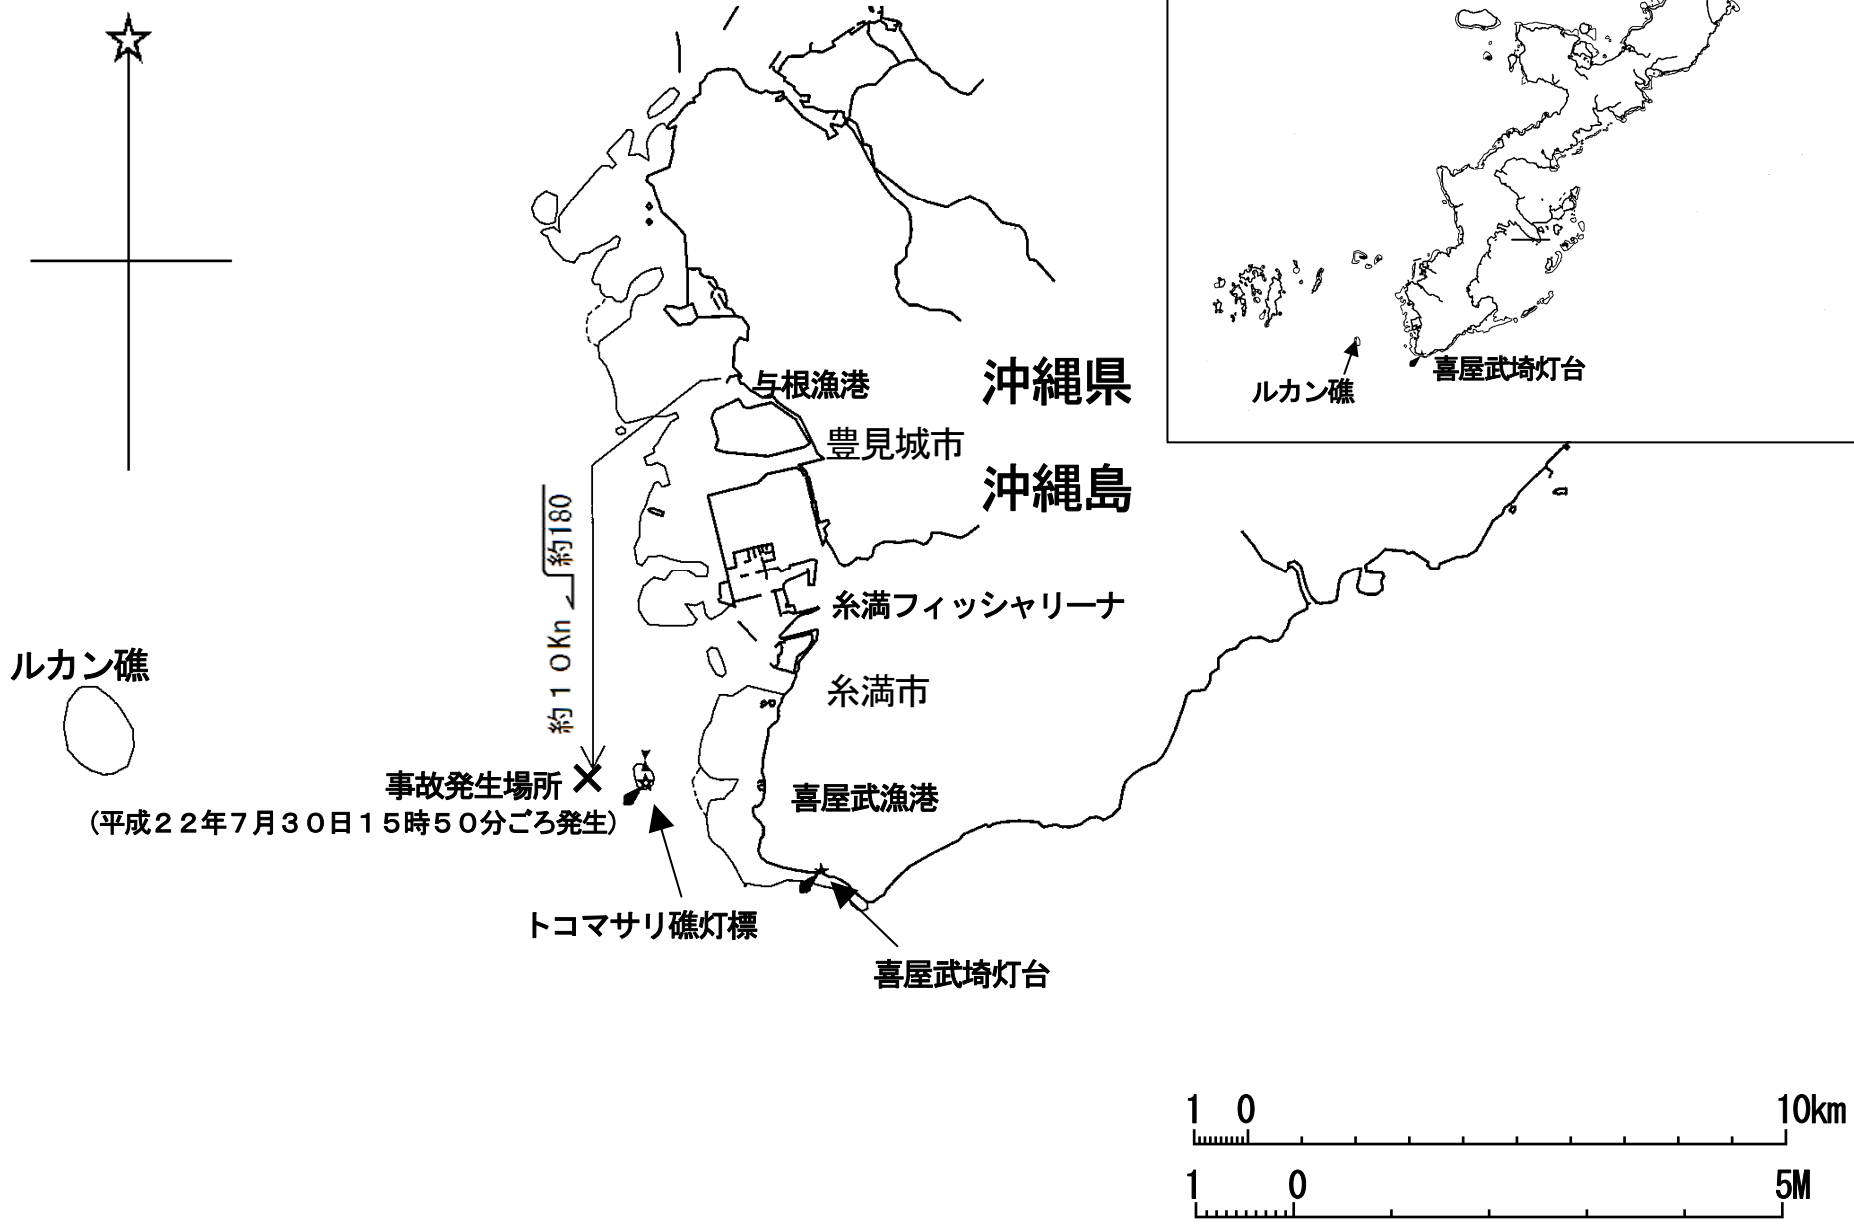
付図1 推定航行経路図

本事故の発生日時は、平成22年7月30日15時50分ごろで、発生場所は、トコマサリ礁灯標から297°970m付近であった。

- ① A船は、与根漁港を出港し、針路を約180°に定め、約10.0knの速力で喜屋武漁港西方沖にあるトコマサリ礁の南西方の釣り場に向かい、船長Aが操舵室右舷側の操縦席に座って手動操舵を行いながら航行した。
- ② 船長Aは、周囲に他船を認めなかったため、15時43分ごろ、自動操舵に切り替え、操縦席で左前方を向いて釣り具の準備を始め、見張りを行っていなかったことから、前路で漂泊中のB船に気付かずに航行した。また、同乗者も操舵室後部の出入口付近に座り、船尾方を向いて釣り具の準備を行っていた。
- ③ 船長Aは、釣り具の準備を続けながら航行中、「ゴン」という衝突音があったので、すぐにクラッチを中立にして前方を確認したところ、船首方にB船と海上に浮いている船長Bが見え、B船と衝突したことに気付き、船長BをA船に引き揚げた。

- ① B船は、15時00分ごろ、釣り場であるトコマサリ礁の西北西方沖でパラアンカーを投入し、漂泊して釣りを始めた。
- ② 船長Bは、潮上りをして船首を南西方に向けて漂泊中、15時45分ごろ、船尾にあるベンチに座って船首方を向き、船尾両舷から釣り竿を出して釣りを始めた。
- ③ 船長Bは、釣りを始めて間もなく、右舷後方約150mのところにA船を視認し、A船がB船の方に向けて航行していたので、A船が友人の船で

はないかと思っ釣りを続けていたところ、A船が近距離に接近したので衝突の危険を感じ、A船に向かって大声を出して注意を喚起したのち、左舷船尾から海中に飛び込み、その直後にA船とB船とが衝突した。

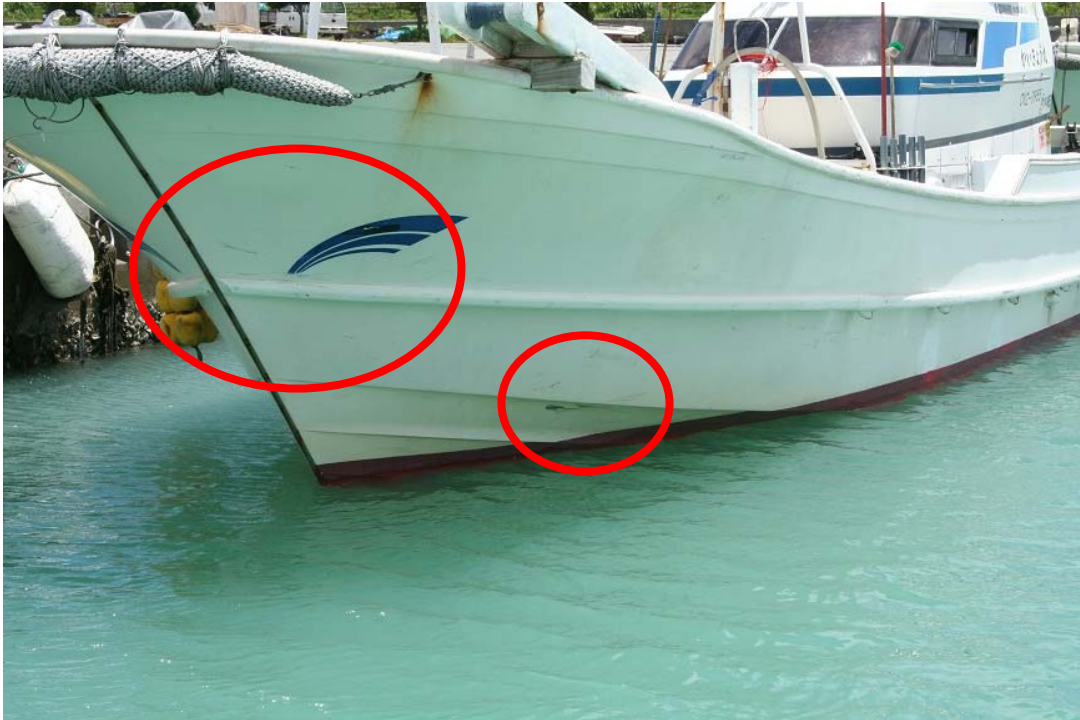
写真1 A船の損傷状況

船長Aの口述及び損傷写真によれば、A船は、左舷船首部に擦過傷を生じた。

2.1及び2.3から、A船の左舷船首部とB船の右舷後部とが衝突したものと考えられる。

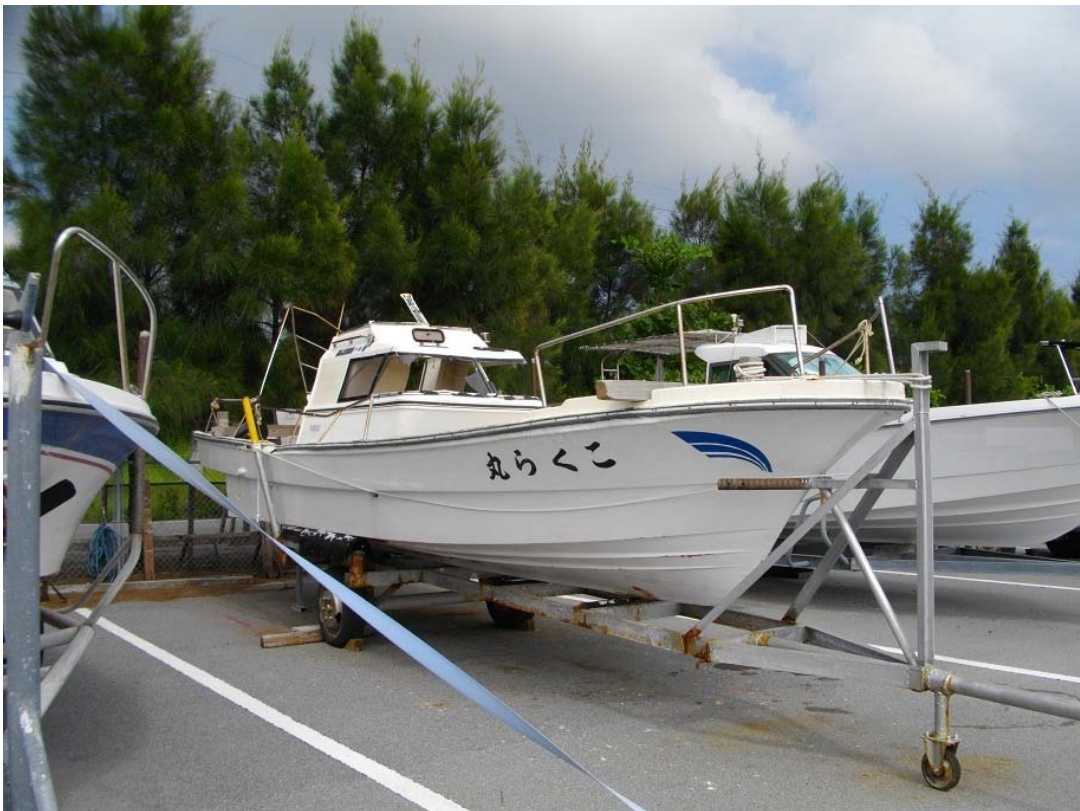
写真2 B船

船長Bの口述及び損傷写真によれば、B船は、右舷後部ブルワークを破損し、操舵室を損壊した。
