船舶事故調査報告書

船種船名 遊漁船 しぶさき10号
船舶番号 232-7799長野
総トン数 5トン未満（長さ10.08m）

事故種類 沈没
発生日時 平成21年11月28日 11時35分ごろ
発生場所 長野県諏訪市諏訪湖東岸沖
諏訪市七ツ釜三角点から真方位231°460m付近
（概位 北緯36°03.0′ 東経138°06.5′）

平成23年9月8日
運輸安全委員会（海事部会）議決
委員長 後藤昇弘
委員 横山鐵男（部会長）
委員 山本哲也
委員 石川敏行

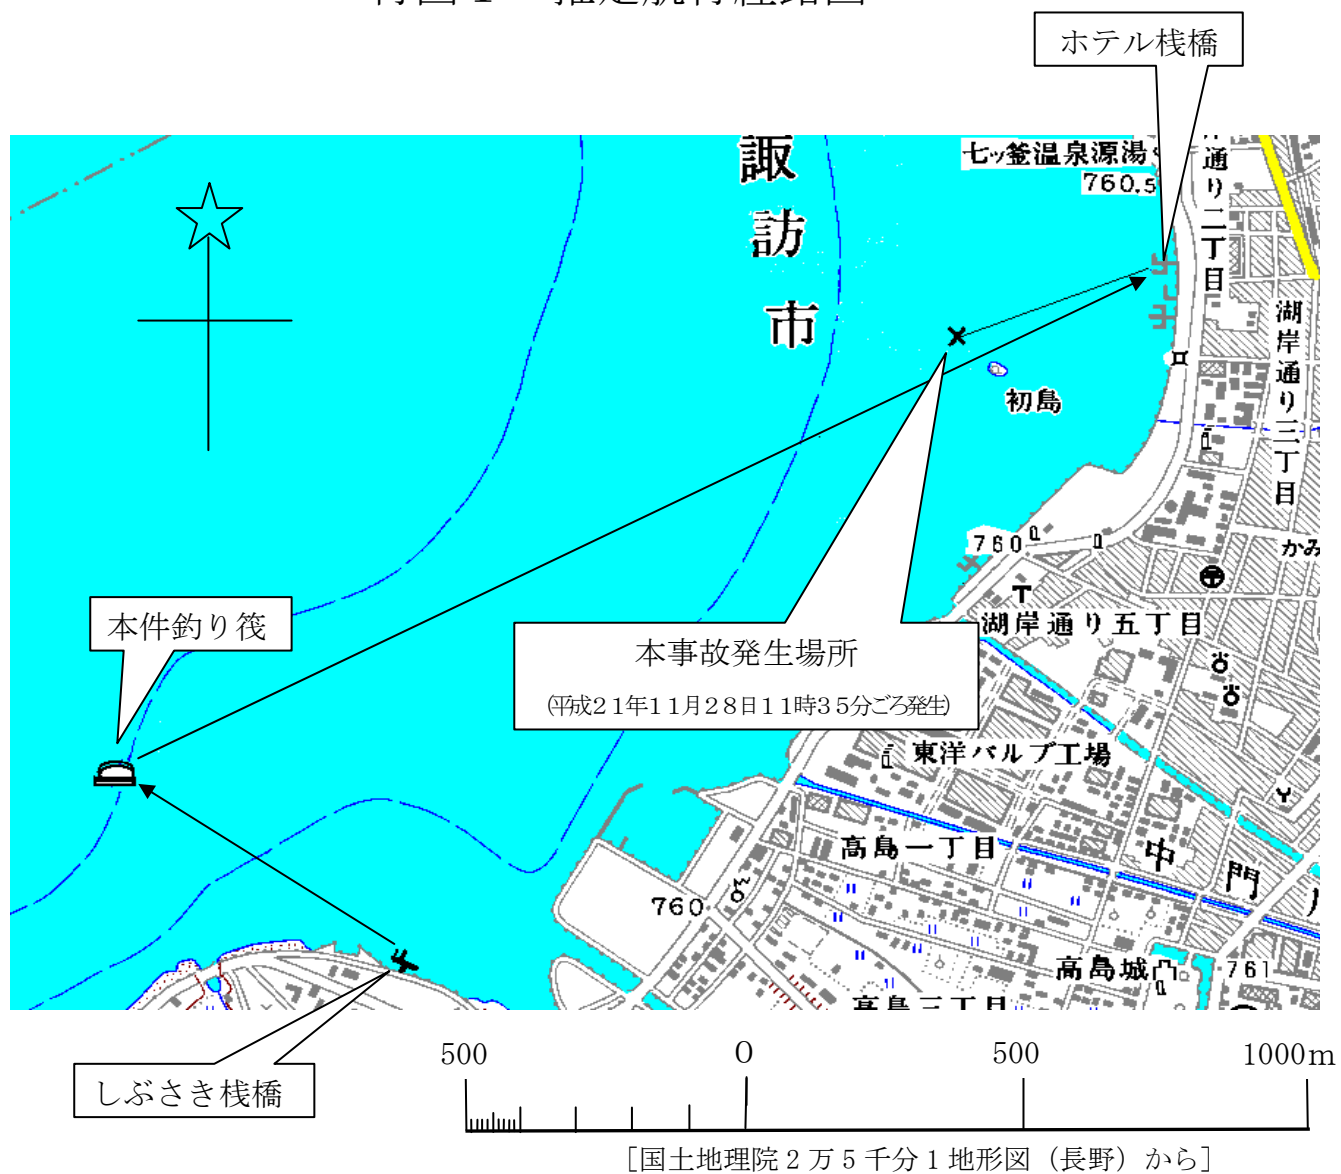
付図1 推定航行経路図

本船は、A社の社長である船長が1人で乗り組み、ワカサギ釣りの釣り客26人及び船長の家族の児童1人を乗せ、平成21年11月28日11時00分ごろ諏訪湖南東岸にある係留栈橋（以下「しぶさき栈橋」という。）を出発し、折からの北西の風と波を船首に受けながら、しぶさき栈橋の北西約700m沖に係留したワカサギ釣りの筏^{いかだ}（以下「本件釣り筏」という。）に向かい、釣り客を本件釣り筏に移乗させた。

本船は、風と波を右舷船首に受けながら、時折、船首から波が船内に打ち込む状況で西南西進中、床に水があふれ始めて急速に水嵩^{かさ}が増え、11時35分ごろ沈没し、右舷側に大きく傾き、天蓋と左舷のガンネル^{*1}を水面に出した状態で初島北西方沖において着底した。

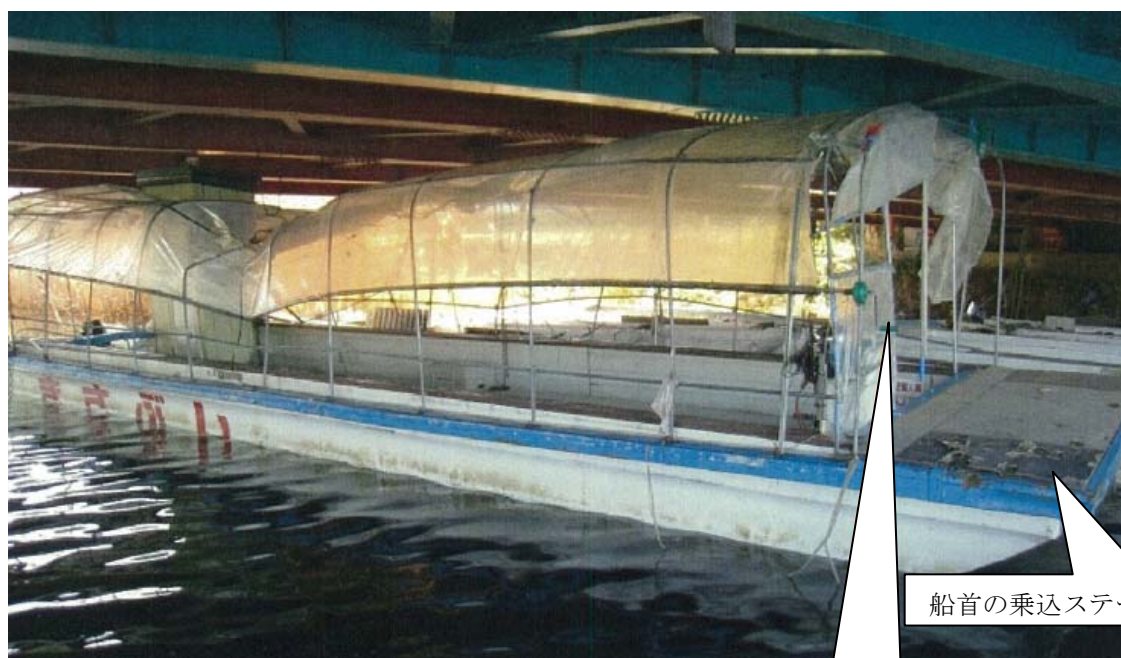
写真1 本船の全景

本船は、地区のホテルが屋形船として所有していたものを平成8年にA社が購入して上部構造物のほとんどを撤去し、釣り客を釣り筏に渡す交通船として運航するほか、本船を釣り筏近くに仮泊させ、船上から舷外に釣り糸を垂れて行うワカサギ釣りのために運航されていた。

本船は、風除けのため、アーチ状の鋼管をガンネル上縁に立てて骨組み

とし、透明ビニール製のシートが張られた天蓋を設置した。

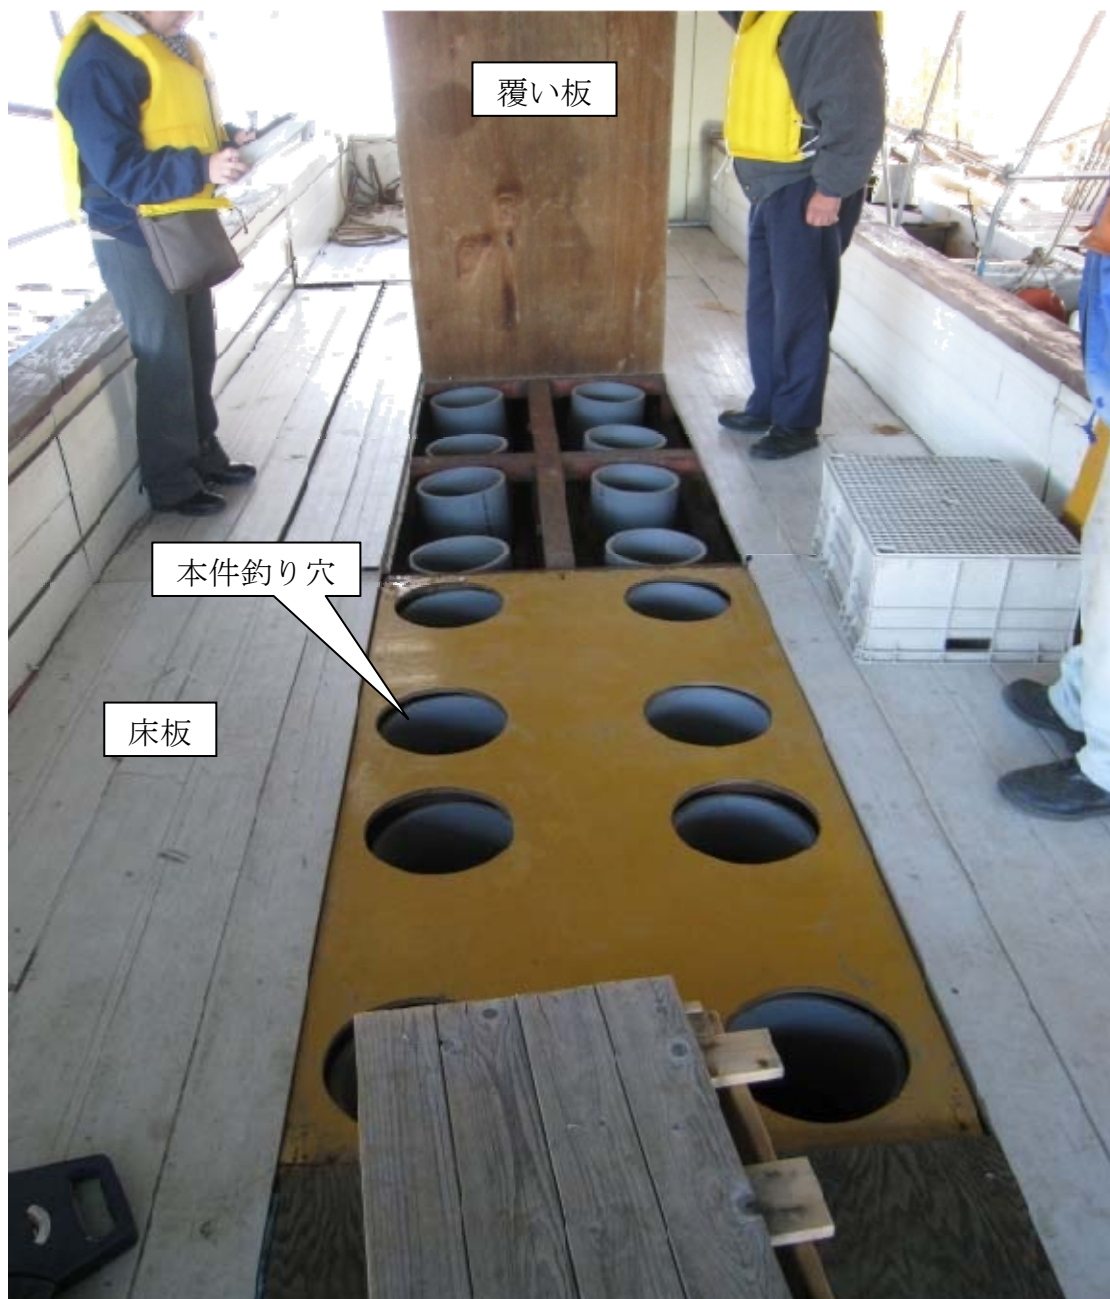
写真3 本件釣り穴の配置

本船は、本件担当者の手により船体中心線に沿って左右の平坦部の船底外板に2列合計32か所に直径240mmの穴を開け、穴の上部に外径265mm、内径240mm、長さ約300～420mmの塩化ビニール製の筒を立てて接着した釣り穴（以下、5章を除き「本件釣り穴」という。）を設けた。

本件釣り穴は、使用しないときには、本件釣り穴全体に覆い板をかぶせ、ねじ釘で固定して塞ぎ、この覆い板は床板の一部となるように床板と同じ高さにした。

A社は、本件釣り穴を設けるに当たり、本件釣り穴の筒の上端の高さをガネルと同じ高さにすることも検討したが、定員を減らしたくないとの理由から床板の高さまでとし、改造後の運航において、航行中に船底の釣り穴の開口部に当たる水流により、本件釣り穴の筒の上端から水があふれることが度々あったことから、浸水の危険性を認識していた。

本件釣り穴の筒の上端にビニールをかぶせてゴムやビニールテープで縛るなどして船内への浸水を防ぎ、釣りをするときにはそれを外していたが、着脱に手間がかかることから、いつしか外されたままになっていた。

④ ③から、本件釣り穴の筒の上端の最低高さが30cmであることから、喫水面から本件釣り穴の筒の上端までの最小高さは、釣り客26人らを乗せて本件釣り筏に向かったときには約3.3cm、本事故時は約6.7cmであった。

株式会社しぶさきは、全社をあげて旅客及び船舶の安全確保に関する意識の高揚を図り、船舶検査を適切に受検するなどして所有する船舶の堪航性を確保し、また、釣り客への救命胴衣の着用を徹底して安全を確保する対策を講じること。

A社は、本船の船底に取り付けられていた釣り穴の筒を撤去し、登録抹消の手続きをとった。
