船舶事故調査報告書

船種 船名 貨物船 SITC DALIAN

船種 船名 油送船 第十八宮丸

事故種類 衝突

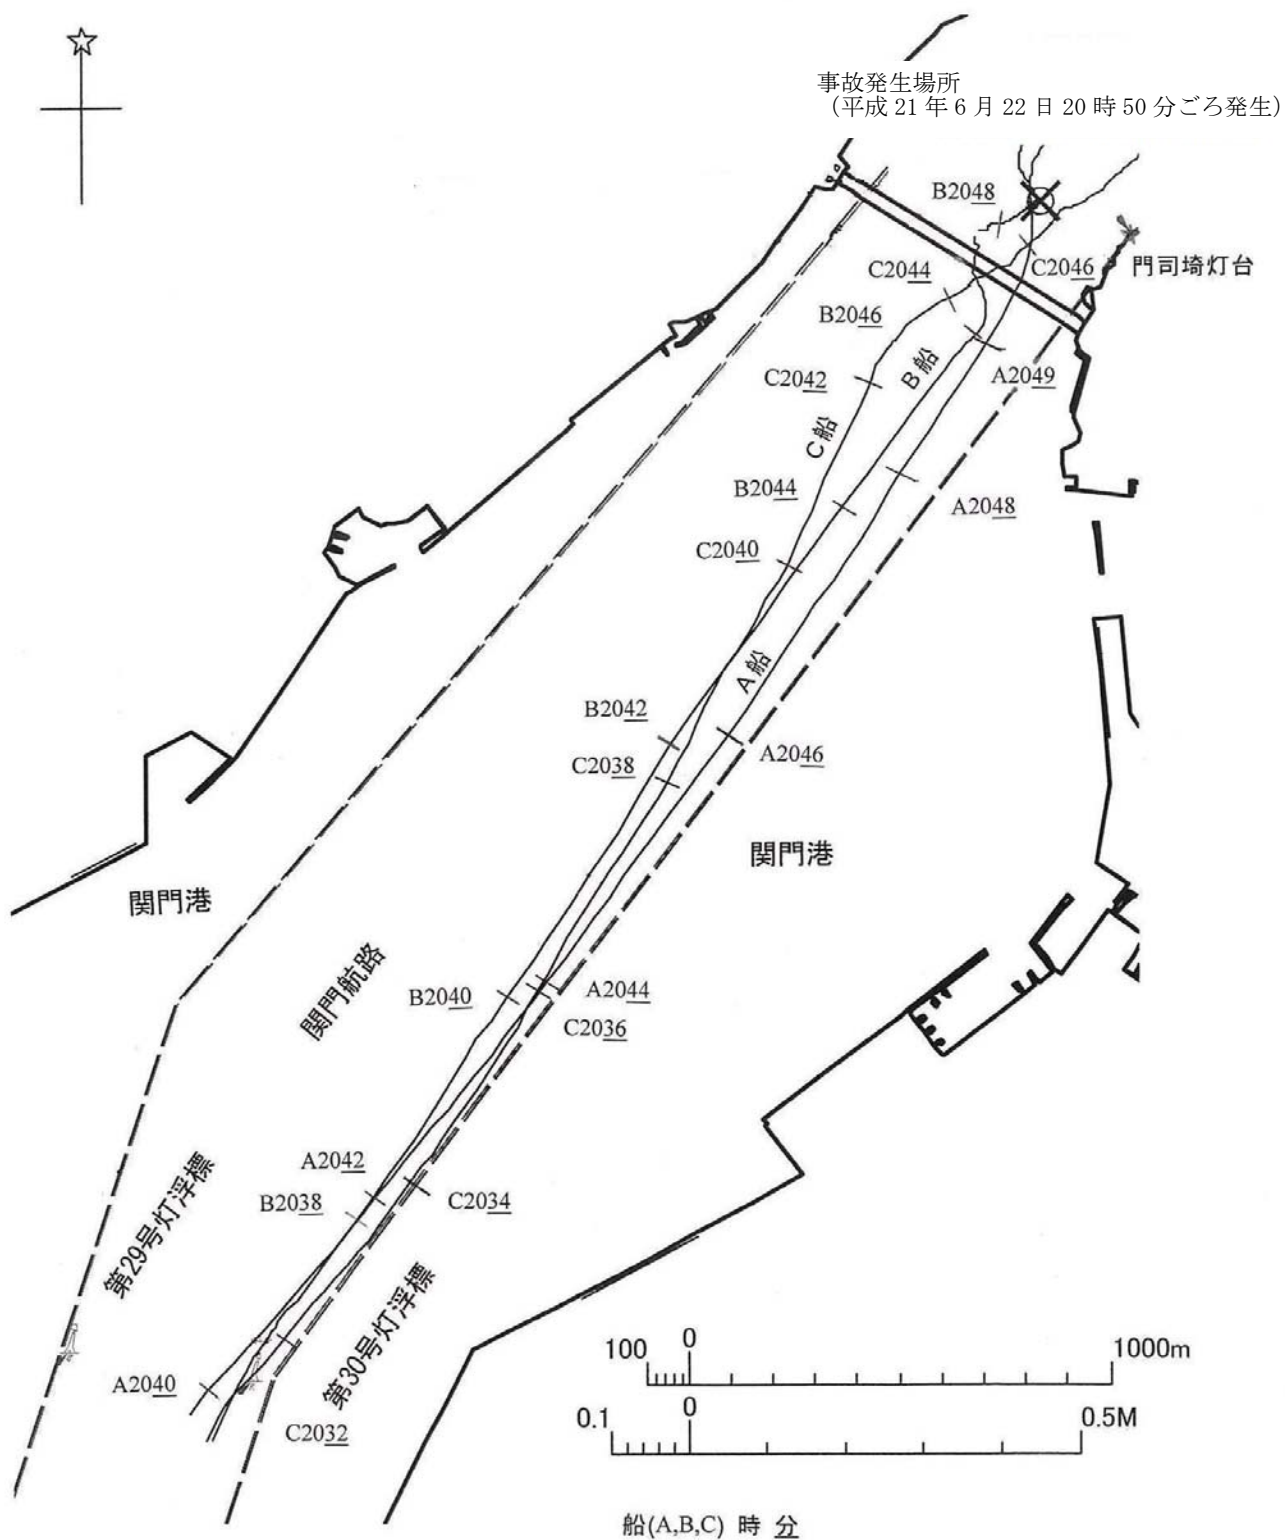
付図1 推定航行経路図

本事故は、夜間、西向きの潮流が9knより流速を増す状況下、関門海峡最狭部の早鞆瀬戸付近において、A船、B船及びC船が東進中、先航するC船の速力が低下したところ、C船に続航していたB船が、また、B船に続航していたA船が、それぞれC船に接近したため、B船が減速して左転し、続いてA船が減速して左転したものの、B船が反航船を認めて右転し、A船がB船の右舷側に並ぶまでに接近したことから、A船とB船とが衝突したことにより発生したものと考えられる。

A船及びB船は、関門海峡最狭部である早鞆瀬戸付近に至る前に、見張りを適切に行い、速力を調整して両船ともC船に、また、A船はB船に接近しないよう操船し、早鞆瀬戸において、追い越す状況にならないように注意する必要があるものと考えられる。

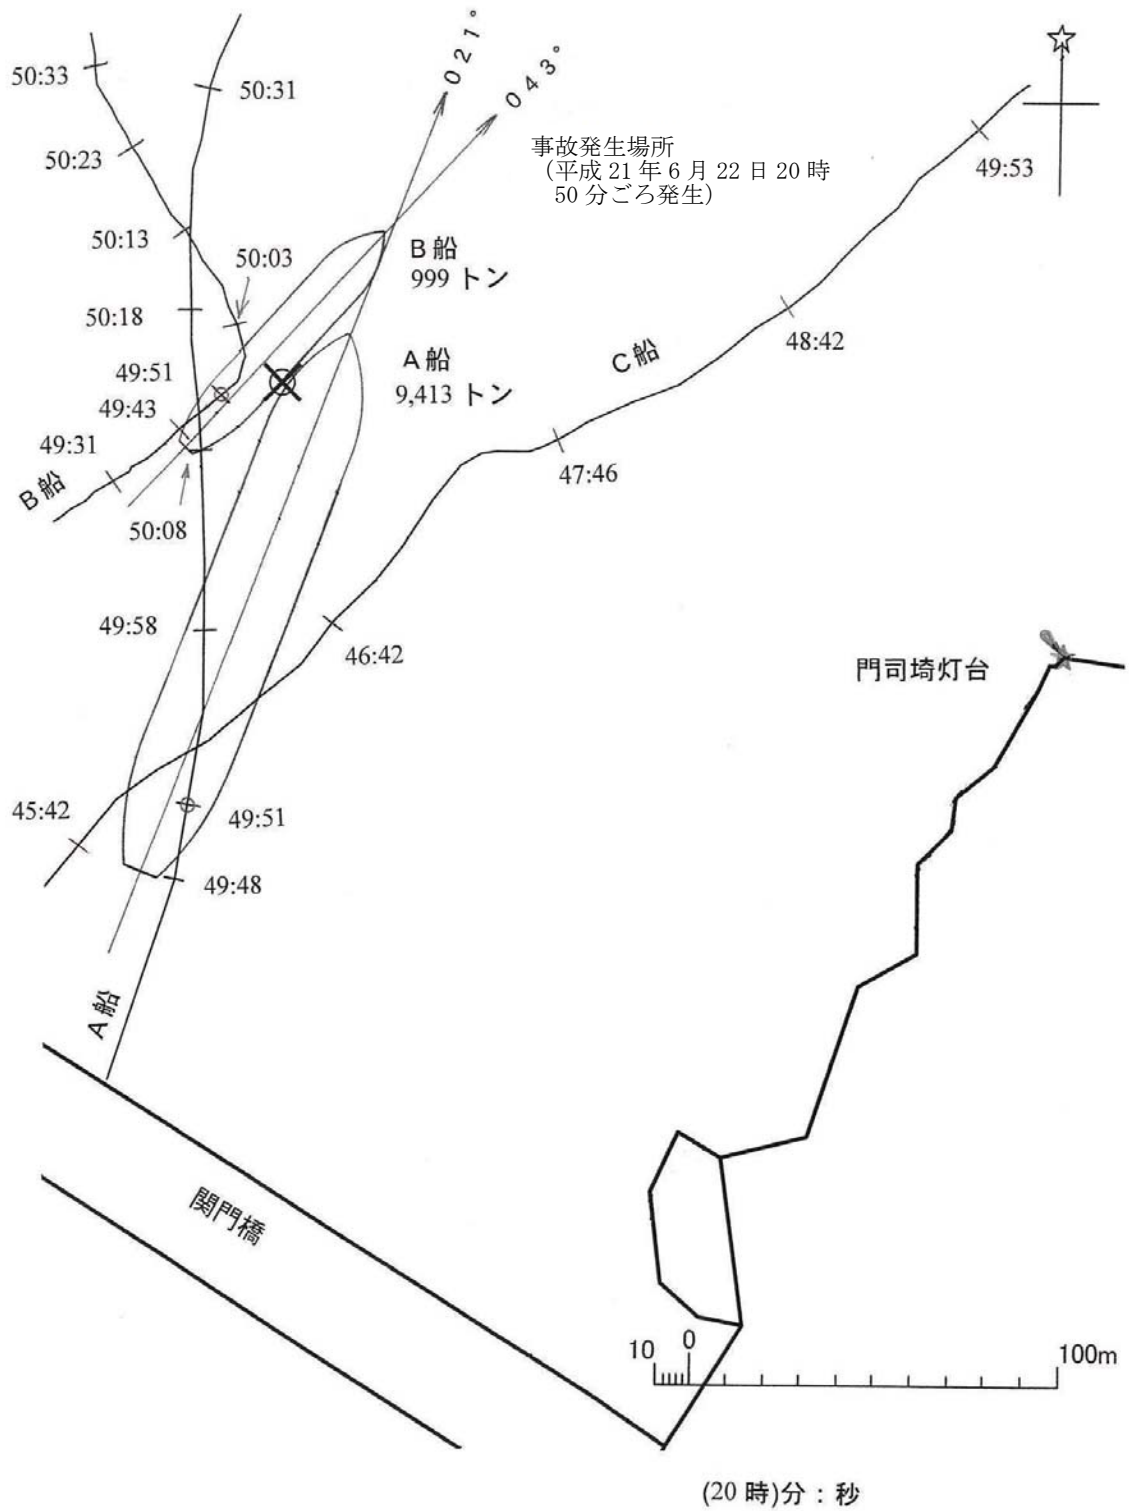
付図2 推定航行経路図 (拡大図)

2.1から、A船が、船首方位約021°及び速力約9.9knで、B船が、船首方位約043°及び速力約3.7knで航行中、A船の左舷船首部とB船の右舷中央部とが約22°の角度で衝突したものと考えられる。

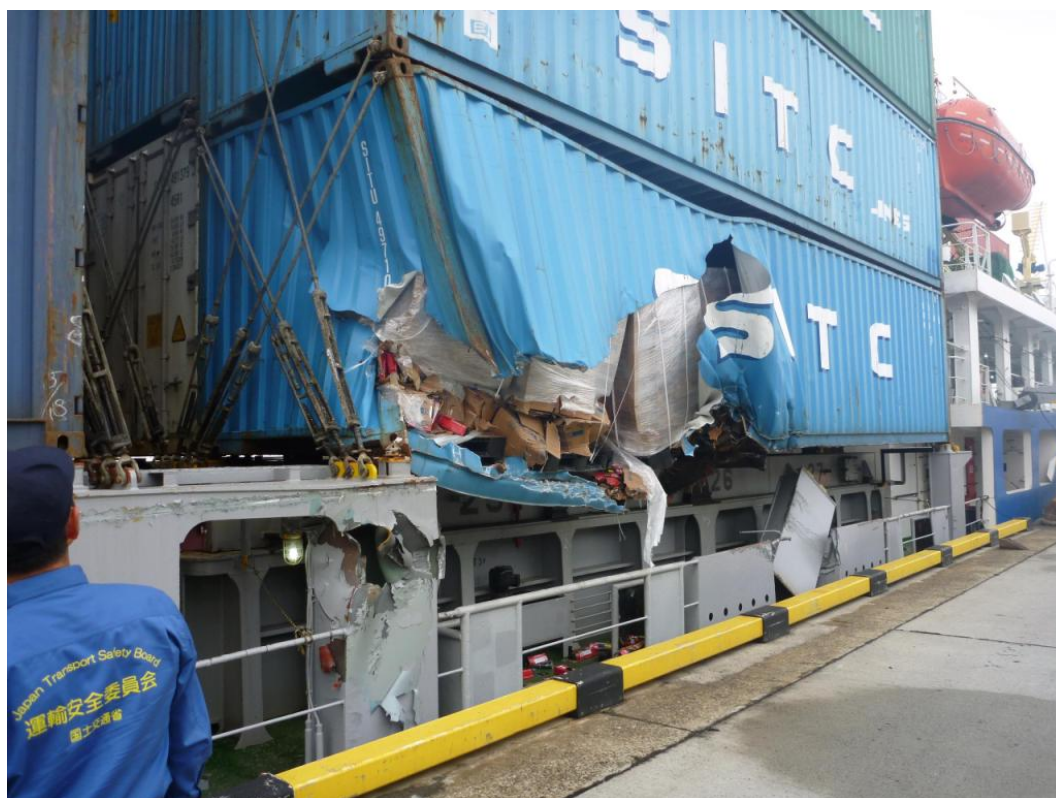
写真1 A船の損傷状況

SITC DALIANは、積荷コンテナ1個の破損、コンテナ架台の損傷、左舷側外板の擦過傷等を生じ、第十八宮丸は、右舷側ハンドレールの曲損、右舷船首部ブルワークの

A船には、コンテナ1個の破損、コンテナ架台の損傷、左舷側各所外板の擦過傷等が、B船には、右舷船首部及び中央部ハンドレールの曲損、及び船首部ブルワークの破口等が生じた。

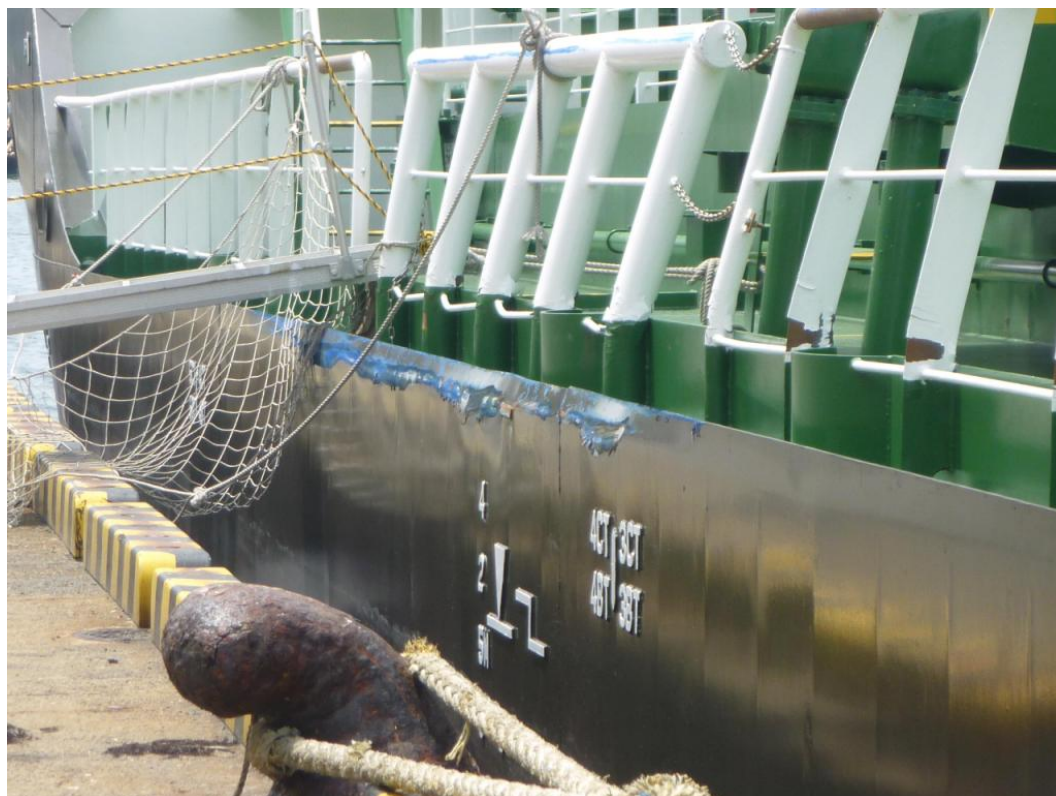
写真2 B船の損傷状況

破口、右舷中央部外板の曲損等を生じたが、両船とも死傷者はいなかった。
