船舶事故調査報告書

平成23年9月1日

運輸安全委員会（海事専門部会）議決

事故種類	旅客負傷
発生日時	平成22年6月2日（水） 18時20分ごろ
発生場所	鹿児島県鹿児島市 鹿児島港本港区桜島フェリーふ頭 （概位 北緯31°35.8′ 東経130°33.8′）
事故調査の経過	平成22年7月5日、本事故の調査を担当する主管調査官（門司事務所）ほか1人の地方事故調査官を指名した。 原因関係者から意見聴取を行った。
事実情報	<p>船種船名、総トン数 旅客フェリー 第十六^{さくらじま}櫻島丸、997トン</p> <p>船舶番号、船舶所有者等 136413、鹿児島市</p> <p>L×B×D、船質 54.02m×13.40m×3.80m、鋼</p> <p>機関、出力、進水等 ディーゼル機関、1,765kW、平成10年11月6日</p>
乗組員等に関する情報	<p>船長 男性 42歳</p> <p>四級海技士（航海）</p> <p>免許年月日 平成9年6月3日</p> <p>免状交付年月日 平成19年5月30日</p> <p>免状有効期間満了日 平成24年6月2日</p> <p>甲板員A 男性 42歳</p> <p>甲板員B 男性 32歳</p> <p>陸上作業員A 男性 61歳</p>
死傷者等	負傷 1人（旅客）
損傷	本船 ランプドアペイント剝離 車両1台 車軸損傷
事故の経過	<p>本船は、船長ほか6人が乗り組み、鹿児島港本港区桜島フェリーふ頭の岸壁に船尾を、棧橋に右舷を着けて接岸し、陸上の可動橋及び本船船尾のランプドアを自走して車両甲板に入る車両の積込作業を行っていた。</p> <p>車両甲板では、甲板員A及び甲板員Bが車両の誘導に、機関長及び機関員が車止めの設置に当たり、陸上の可動橋入口では陸上作業員Aが車両の誘導を行っていた。</p> <p>本船では、車両積込終了後の作業手順として陸上作業員Aが可動橋入口に車両の進入を防止する遮断柵を設置したのち、甲板員Aが船尾にロープを張り、甲板員Bがランプドアを閉鎖することになっていた。</p>

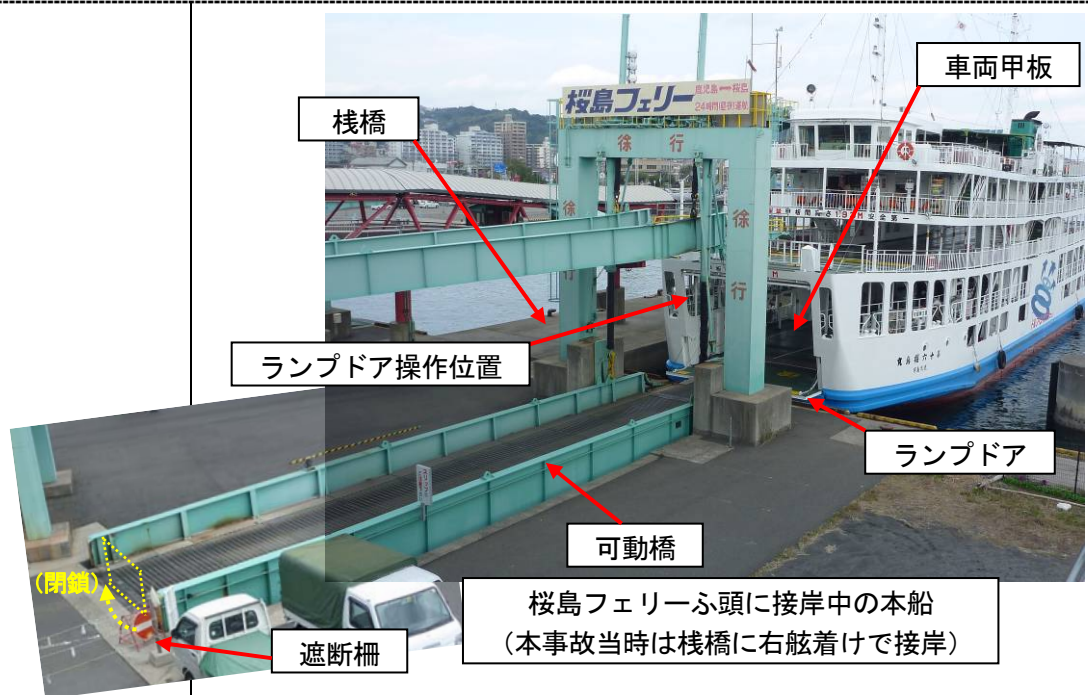
甲板員Bは、可動橋入口に遮断柵が設置されたことを確認し、車両甲板から船側甲板に上がり、左舷船尾部のランプドア操作位置から船尾方を見たが、本件乗用車には気付かず、ランプドアの閉鎖を開始した。

陸上作業員Aは、船内からの応答はなかったが、ランプドアが上昇する様子がなかったので追加の積込みが了承されたものと思い、可動橋入口の遮断柵を外して本件乗用車を誘導した。

本件乗用車は、本船に向けて走行中、平成22年6月2日18時20分ごろ、上昇を開始したランプドアの端部と本件乗用車の前端部とが衝突し、本件乗用車を運転していた旅客が頭部裂傷及び打撲傷を負った。

<p>ロープの展張を行わなかった可能性があると考えられる。</p> <p>甲板員Aが船尾にロープを展張し、甲板員Bが船尾にロープが展張されたことを確認するか、ランプドアを操作する際の陸上作業員Aとの連絡を行ってランプドアの操作を開始していれば、本事故の発生を回避できた可能性があると考えられる。</p> <p>本船乗組員と陸上作業員との間の具体的な連絡方法が定められていなかったことは、本事故の発生に関与した可能性があると考えられる。</p>
原因		<p>本事故は、本船が、鹿児島港本港区桜島フェリーふ頭において車両の積込作業中、陸上作業員Aが、本件乗用車の追加積込みを行おうとして本船乗組員の了承を確認せずに本件乗用車を誘導し、また、甲板員Bが、遮断柵が設置されていることを確認したのみでランプドアの操作を開始したため、本件乗用車が本船船尾に向かって走行を始め、上昇を開始したランプドア端部と本件乗用車の前端部とが衝突したことにより発生したものと考えられる。</p>
参考		<p>今後の同種事故等の再発防止に役立つ事項として、次のことが考えられる。</p> <ul style="list-style-type: none"> ・ 本船乗組員と陸上作業員との間の具体的な連絡方法を確立すること。 ・ 定められた作業手順を遵守すること。 <p>本事故後、船舶所有者及び請負会社は、積込作業時のマニュアルを次のとおり改めた。</p> <ul style="list-style-type: none"> ・ 陸上作業員が遮断柵を設置した際、白旗を掲げて本船乗組員に合図をし、本船乗組員は挙手でこれに応えることとした。 ・ 本船乗組員の作業分担を見直し、ランプドアの操作を担当する乗組員が、自ら船尾にロープを張ったうえでランプドアの操作に向かうこととした。
