# 船舶事故調査報告書

船種 船名 漁船 第一長運丸

事故種類 乗揚

発生日時 平成22年2月9日 22時03分ごろ

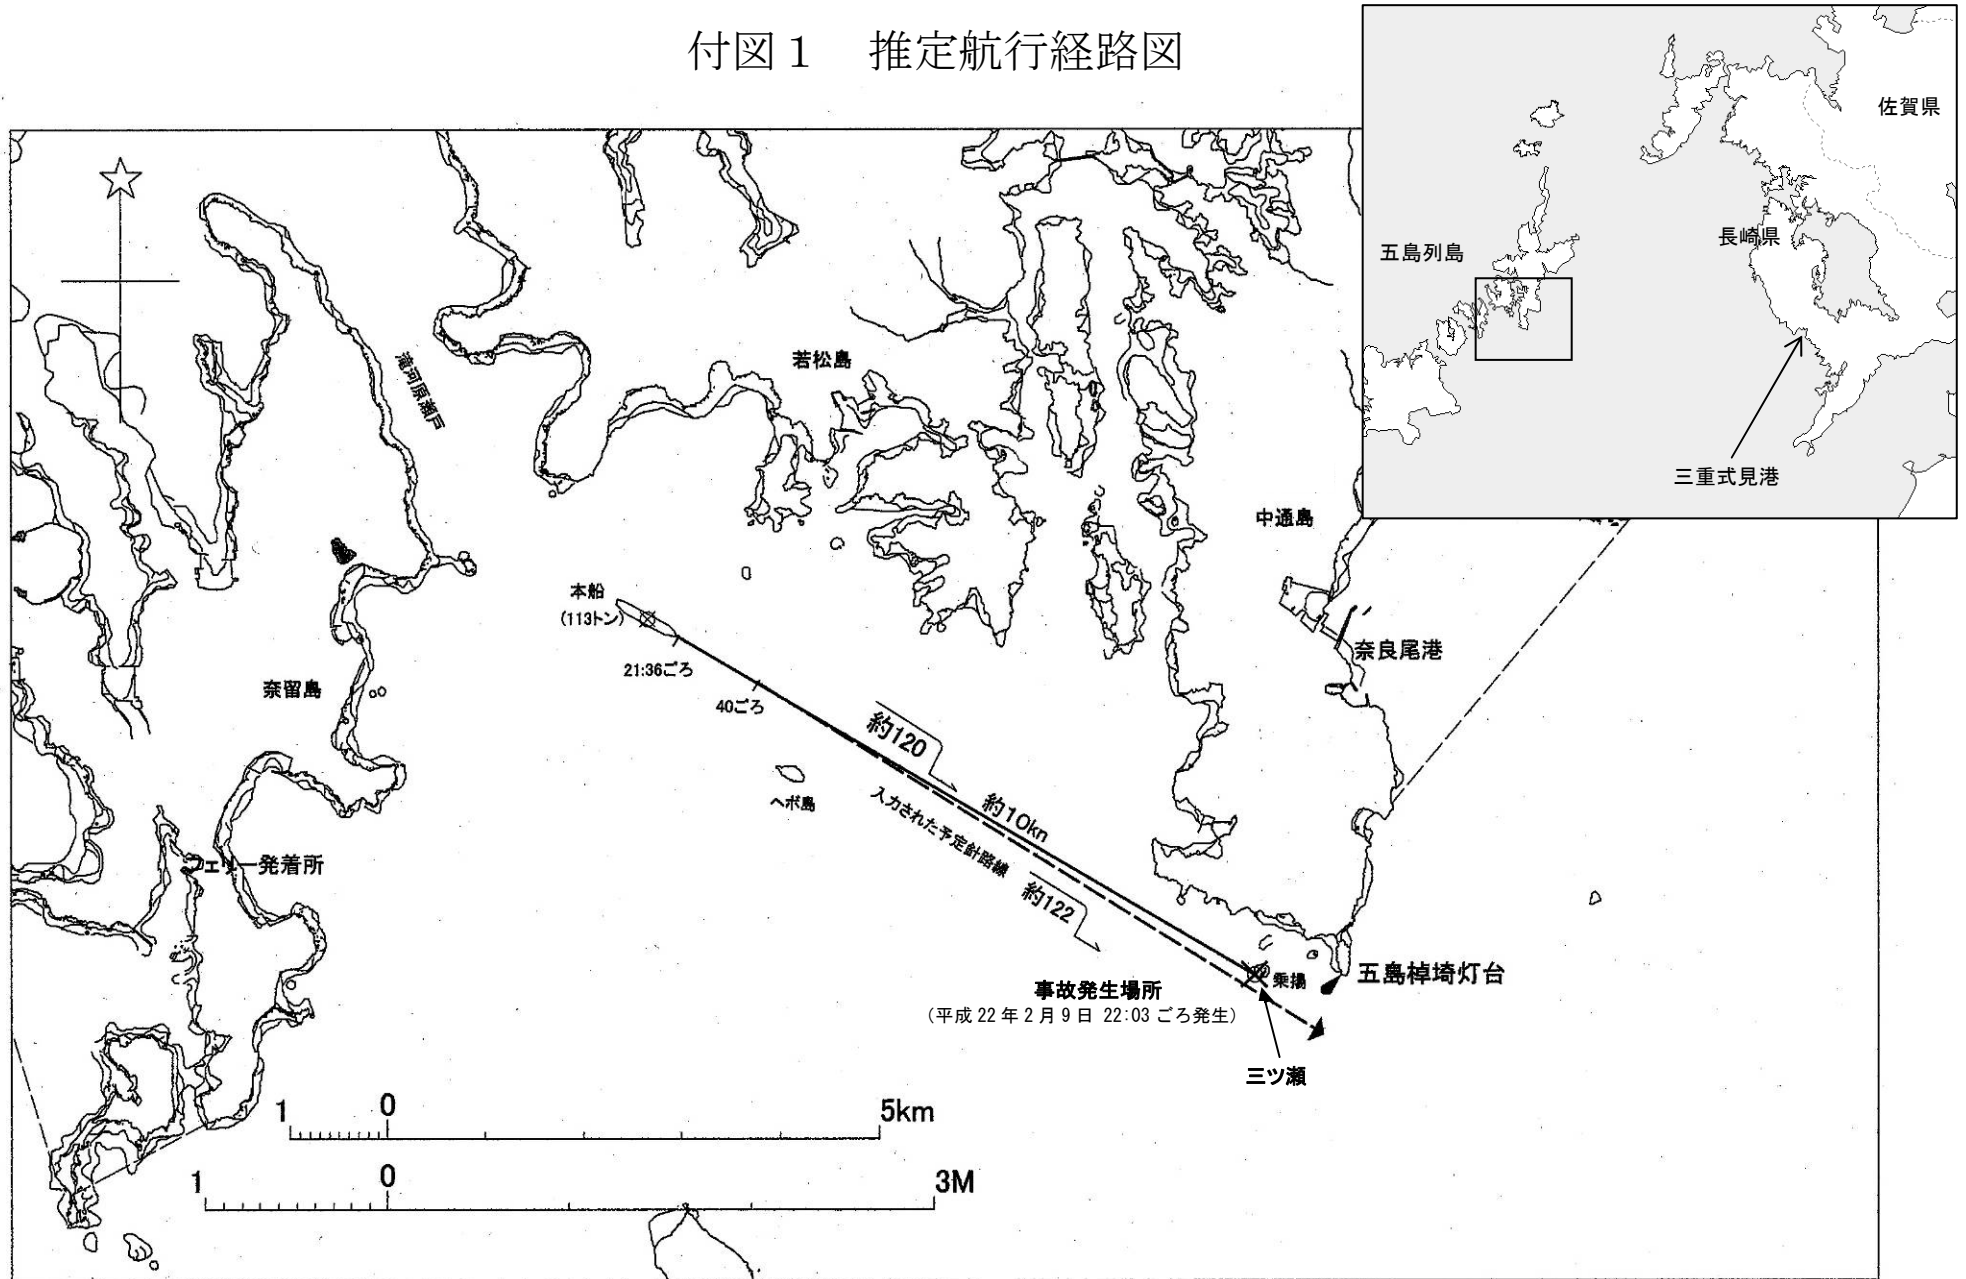
付図1 推定航行経路図

甲板員Aは、船長から船橋当直を引き継いで単独当直となったが、この海域で船橋当直を行うのは初めてで三ツ瀬の存在を知らず、主にGPSプロッターの画面を見ながら当直を行い、予定針路線から少しずつ左方に船位が外れて行くことに気付いていたが、後で修正すればよいと思い、船長から引き継いだ針路及び速力を変更せずに航行を続け、本船は、五島棹埼灯台から269°900m付近の三ツ瀬に乗り揚げた。

本事故の発生日時は、平成22年2月9日22時03分ごろで、発生場所は、五島棹埼灯台から269°900m付近の三ツ瀬であった。

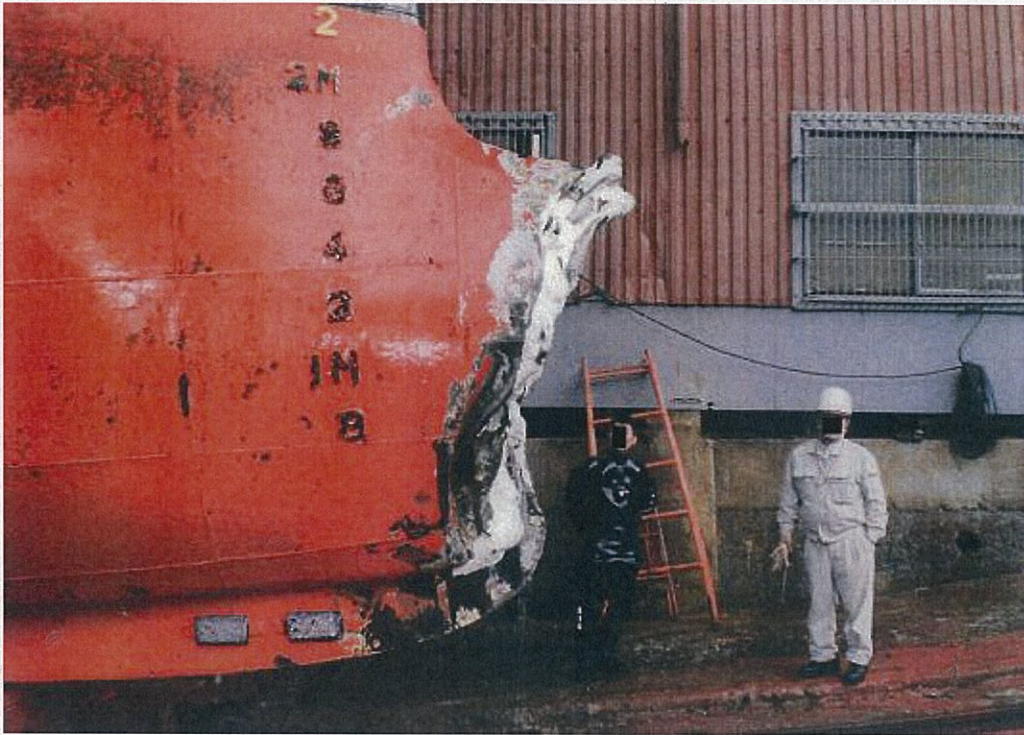
写真1 バルバスバウ損傷状況（その1）

船長は、衝撃で目覚め、急いで操舵室に入り、機関を後進としたのち停止し、本船の後方を航行していた僚船の協力を得て船体の損傷状況を確認したところ、船内への浸水はなく、夜間のため水面下や海面の状況はよく分からなかったが、1番燃料タンクのあるバルバスバウが圧壊しており、臭いから燃料油が流出していることを知った。

本船は、バルバスバウに破口を伴う凹損を生じた。

2.1及び2.5.4から、本船は、主にトリム調整のために船首部の1番燃料タンクにA重油を積載していたことから、三ツ瀬に乗り上げてバルバスバウに破口を伴う凹損が生じた際、A重油が流出したものと考えられる。

総トン数400トン未満の漁船は、船首隔壁より前方のタンクに油を積載することは禁止されていないが、航行安全の確保のため必要な場合を除き、同タンクには燃料油を積載しないようにすることが望ましい。

本事故後、A社は、本船を含む所有船舶全てについて、船首部燃料タンクには、燃料油を積載しないこととした。

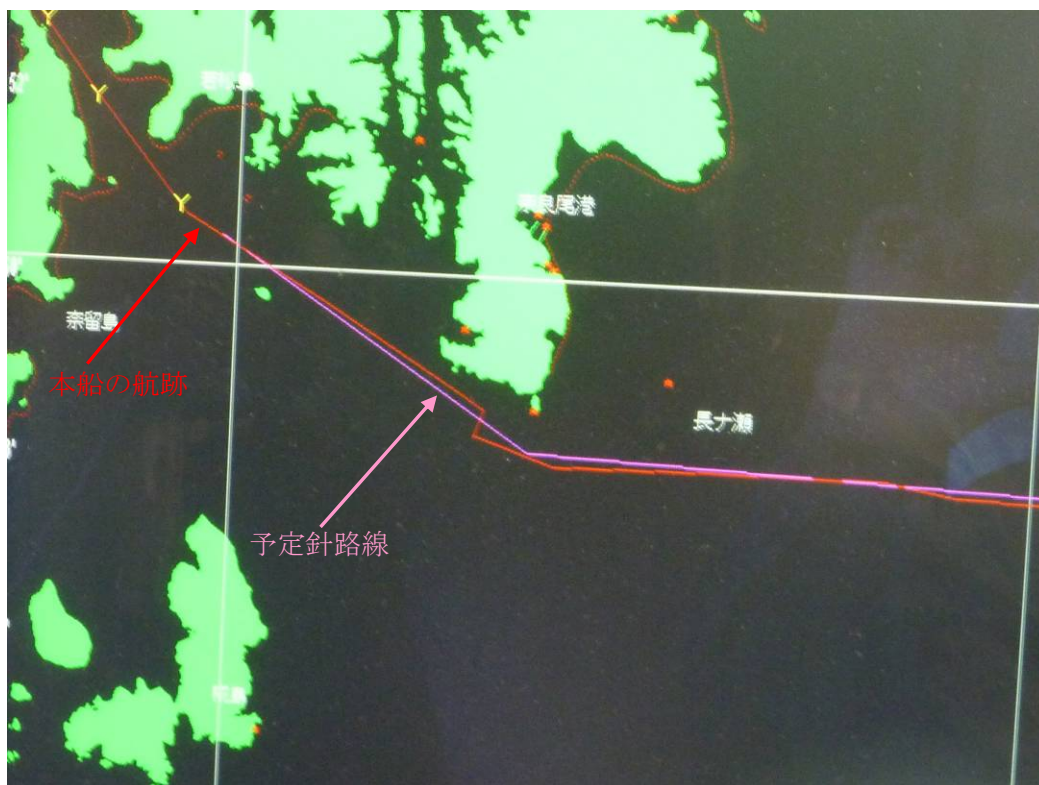
写真3 GPSプロッターの航跡等 (その1)

本船のGPSプロッターには、滝河原瀬戸南口の南東方沖から棹埼南方沖に至り、棹埼南方沖から東方に向かう予定針路線が入力されていた。また、GPSプロッターに記録されていた航跡から、本船は、滝河原瀬戸を南東進して予定針路線を航行し、徐々に予定針路線の北側に外れて棹埼西方沖0.5M付近に至り、そこから約0.3M南南西方に移動したのち、南東方に向かって航行していた。

なお、本船のGPSプロッターには、三ツ瀬は表示されていなかった。

(7) 船長は、予定針路線を入力する際、海図による確認を行わず、また、三ツ瀬が表示されないGPSプロッターを使用していたことから、予定針路線が三ツ瀬付近に向いていることに気付かなかつたものと考えられる。

船長が、GPSプロッターに予定針路線を入力する際、海図による確認を行っていれば、三ツ瀬の存在に気づき、本事故の発生を回避できた可能性があると考えられる。
