船舶事故調査報告書

船種船名 モーターボート K a i s e r

事故種類 衝突（係船杭）

発生日時 平成22年7月19日 21時51分ごろ

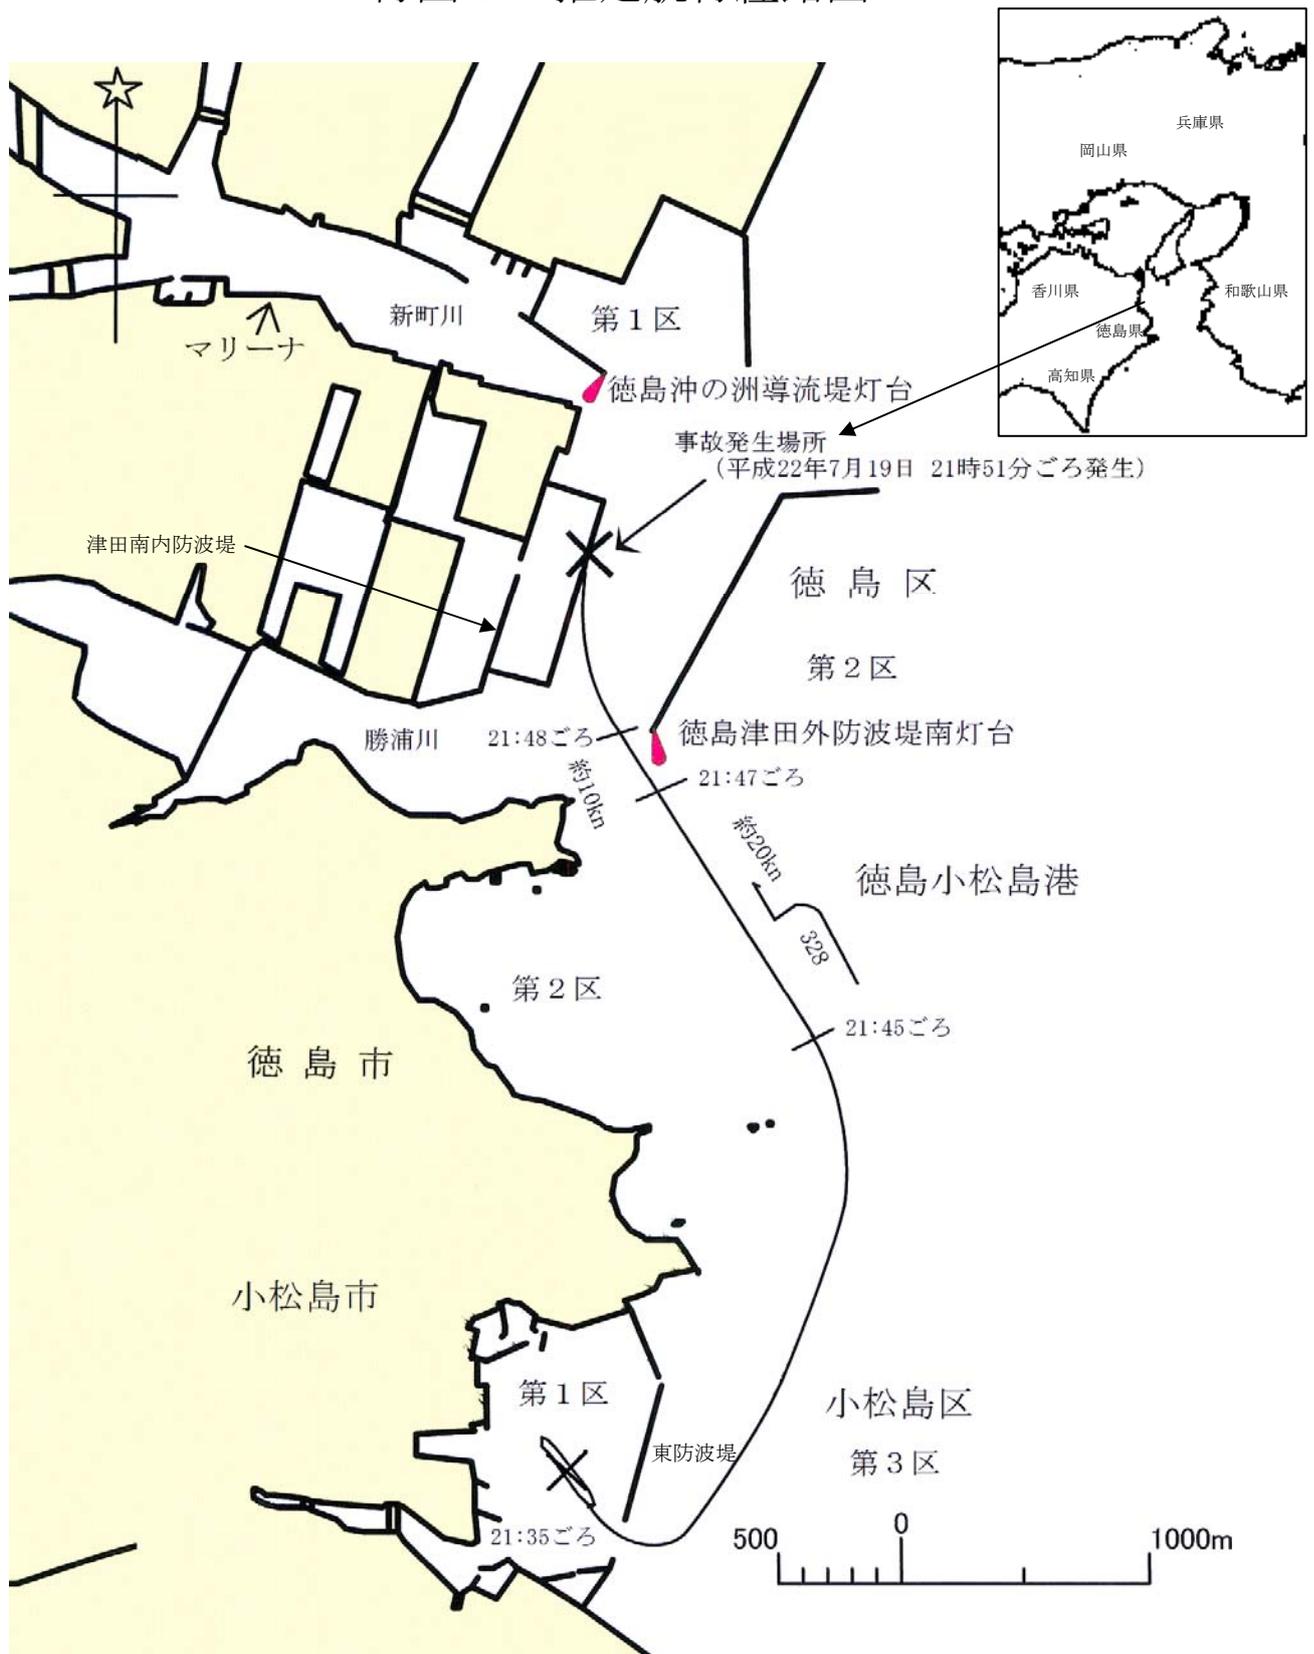
付図1 推定航行経路図

本船は、21時45分ごろ、徳島市徳島津田外防波堤南灯台（以下「外防波堤南灯台」という。）から152°（真方位、以下同じ。）1,400m付近で針路を328°に定め、約20ノット（kn）の速力（対地速力、以下同じ。）で航行した。

船長は、21時47分ごろ、外防波堤南灯台から173°240m付近で速力を約10knに減速し、21時48分ごろ、外防波堤南灯台から275°120m付近で外防波堤南灯台を右舷側に見て航行中、右舷前方750m付近に北進中のヨット3～4隻（以下「ヨット群」という。）のマスト灯、右舷前方1,250m付近に西進中のモーターボートの紅灯をそれぞれ確認した。

本船は、船首針路を北方に向けて約10knの速力で航行中、21時51分ごろ、係船杭のゴムフェンダーに衝突した。

本船は、徳島第1区において、花火大会の見物後、マリーナに向けて帰航中、21時45分ごろ、外防波堤南灯台から152° 1,400m付近で針路328°、速力約20knで航行し、21時47分ごろ同灯台から173° 240m付近で速力を約10knに減じて北方に向けて航行していたところ、21時51分ごろ係船杭のゴムフェンダーに衝突したものと考えられる。

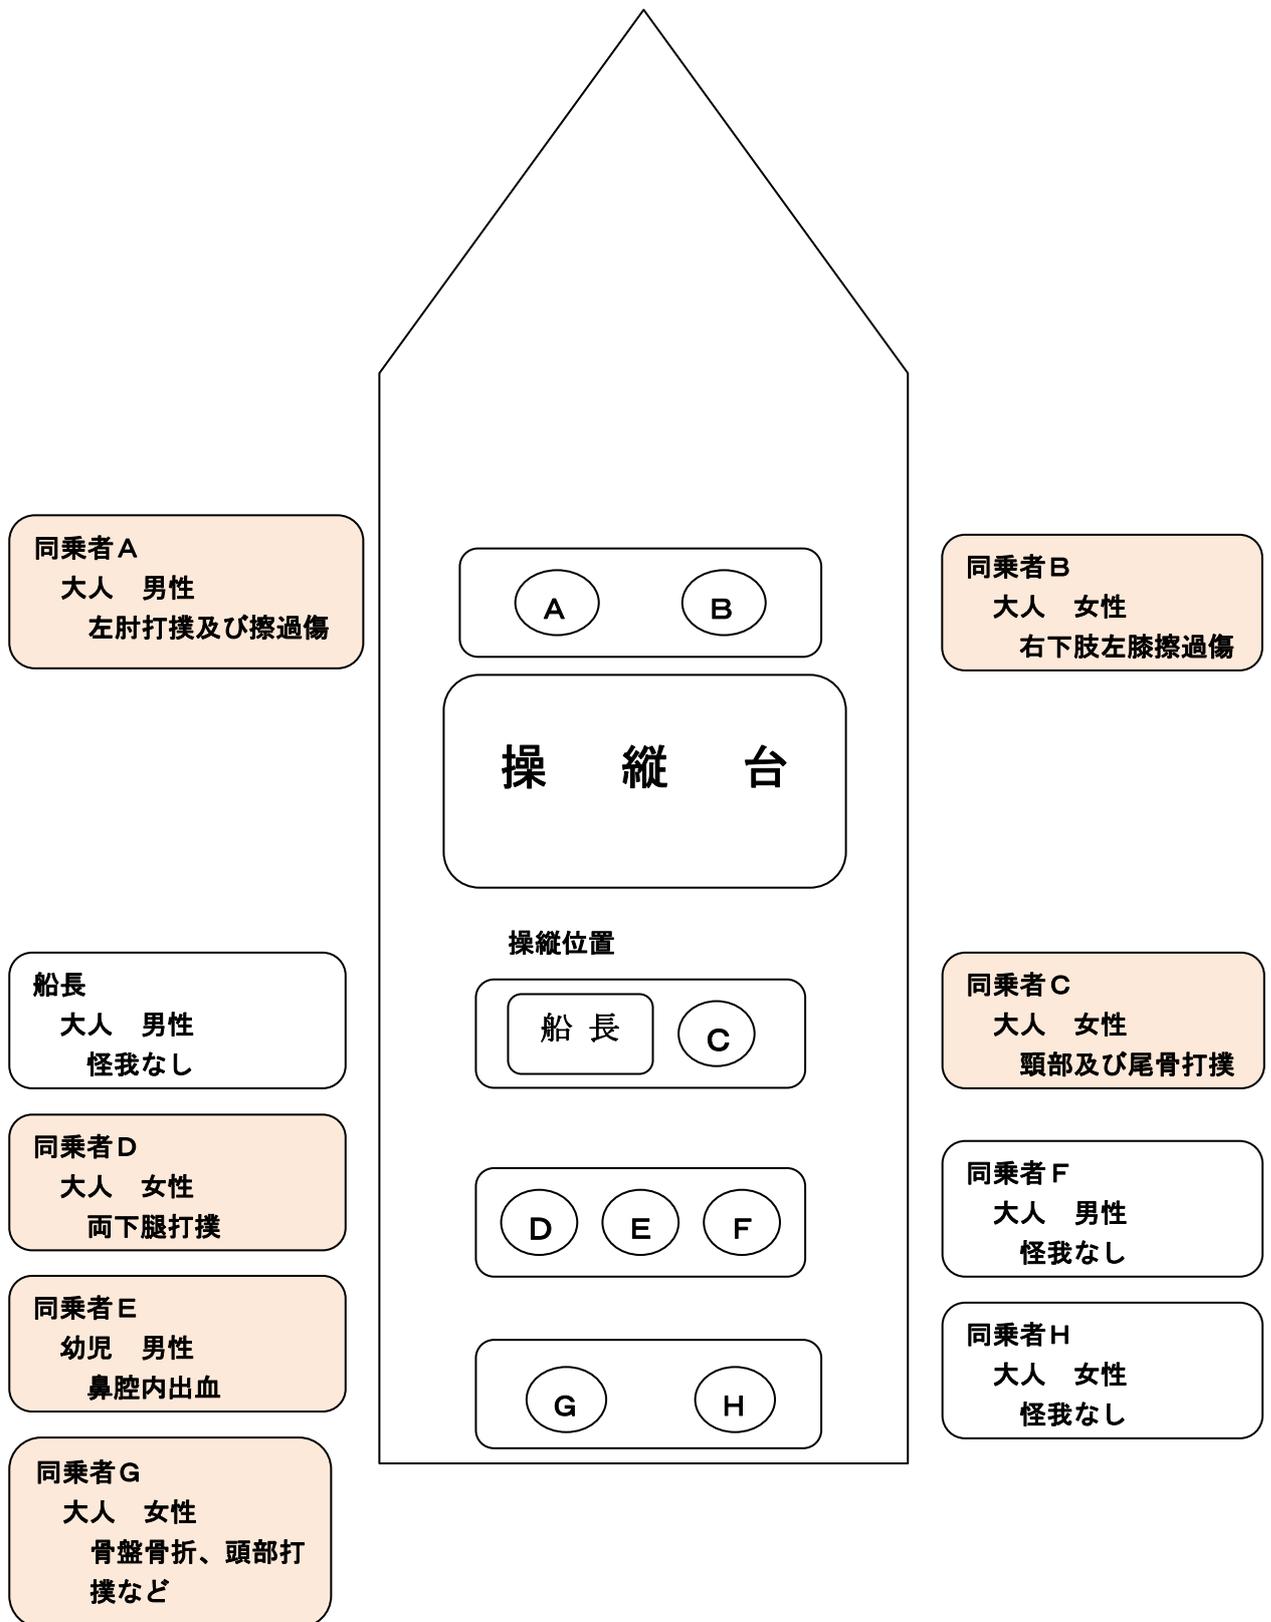
付図2 乗船者配置図及び負傷状況

衝突の衝撃により、同乗者A及び同乗者Bが落水し、他の同乗者も腰掛けていた椅子から甲板上に投げ出され、同乗者F及び同乗者Hを除く同乗者6人が骨盤骨折などの負傷をした。

同乗者Aが左肘打撲及び擦過傷、同乗者Bが右下肢左膝擦過傷、同乗者Cが頸部及び尾骨打撲、同乗者Dが両下腿打撲、同乗者Eが鼻腔内出血、同乗者Gが骨盤骨折及び頭部打撲などをそれぞれ負った。なお、船長、同乗者F及び同乗者Hは負傷しなかった。

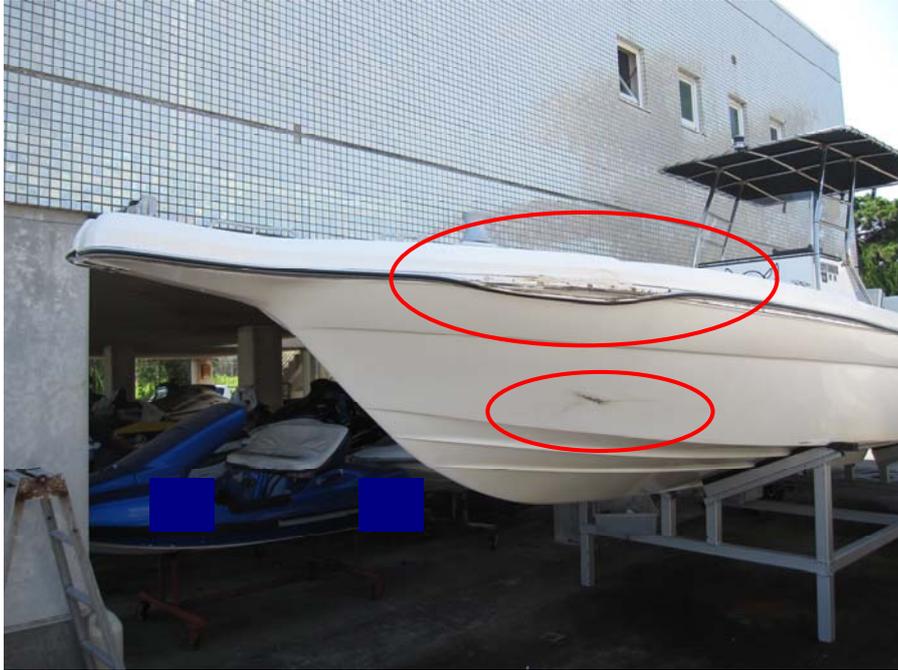
船長の口述及び損傷写真によれば、本船は、左舷側外板に擦過傷を生じた。

2.1から、本船は、係船杭のゴムフェンダーに左舷船首部が衝突したものと考えられる。

写真1 本船の損傷状況（左舷船首上部及び同中央部）

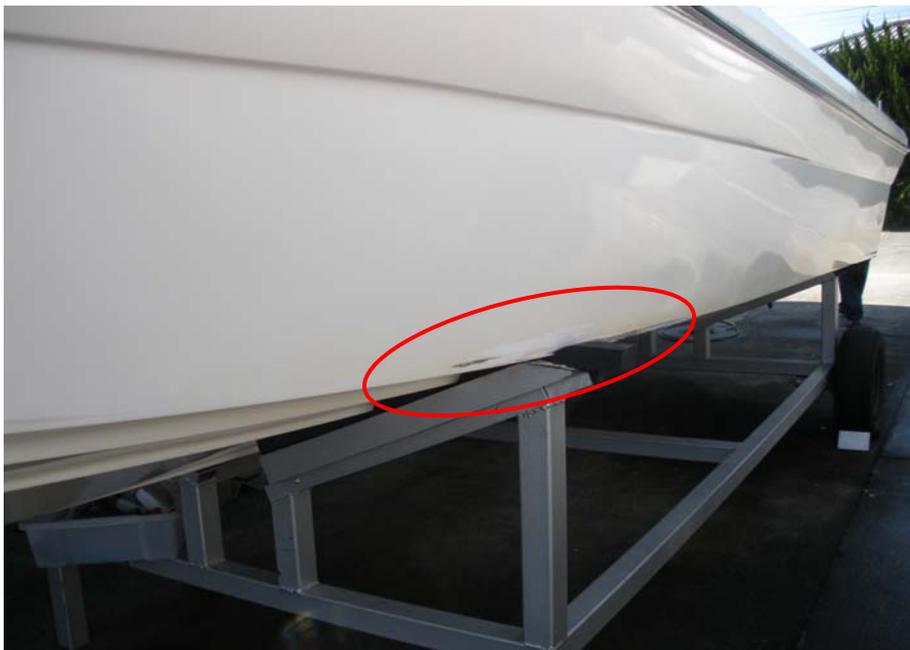
写真2 本船の損傷状況（左舷中央下部）

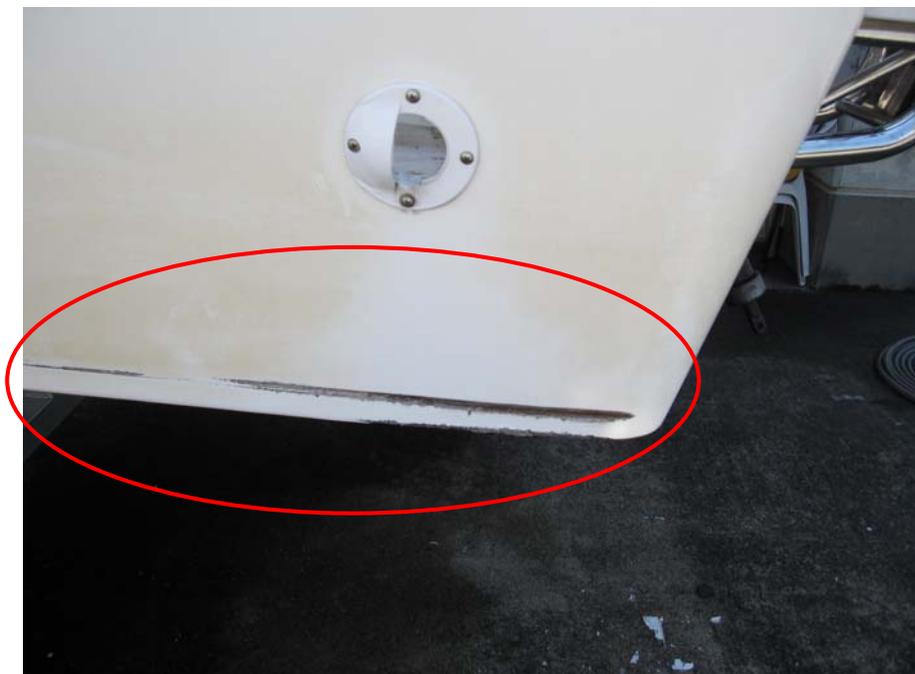
写真3 本船の損傷状況（左舷船尾下部）

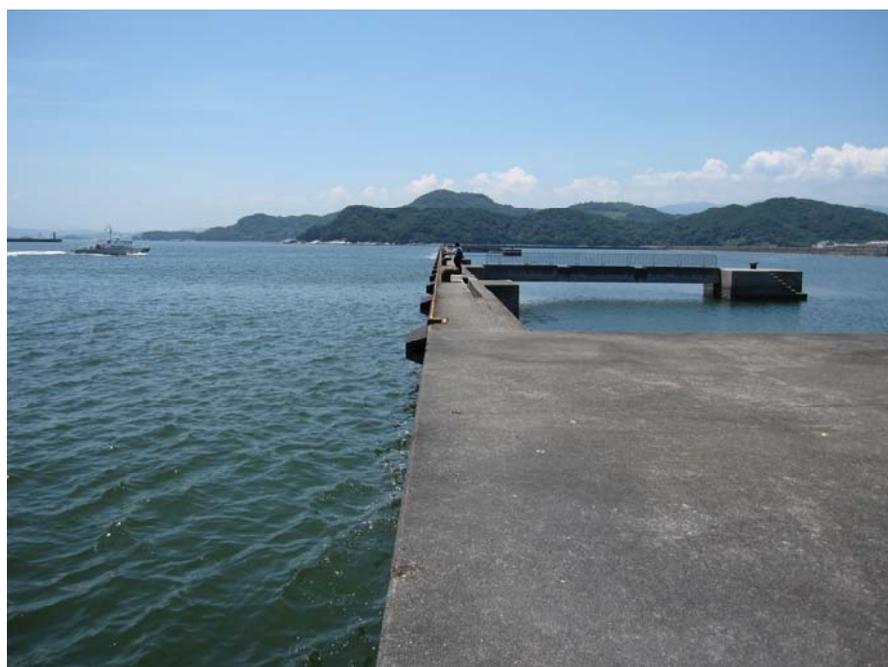
徳島県県土整備部の管理担当者の口述によれば、係船杭のゴムフェンダーに擦過傷があった。

係船杭は、徳島第1区の新町川と勝浦川とに囲まれた東岸にあり、徳島沖の洲導流堤から南方に位置しており、昭和55年度に建設が始まって平成4年度に完成し、東側の側面には、木材専用船が着岸するための長さ約287cm、厚さ約60cmのゴムフェンダーが等間隔に設置されていた。係船杭の西側は水面貯木場になっていた。なお、係船杭上には照明設備はなかった。

また、本事故でのゴムフェンダーの損傷は、擦過傷であったので修理は行わなかった。過去において、本事故以外の事故事例はなかった。

写真4 係船杭の状況
