船舶事故調査報告書

船種 船名 漁船 若栄丸
漁船登録番号 OT3-8765
総トン数 4.88トン

船種 船名 小型兼用船 福寿丸
船舶番号 294-23224大分
総トン数 4.8トン

事故種類 衝突
発生日時 平成22年7月24日 20時35分ごろ
発生場所 大分県宇佐市長洲^{ながす}漁港
宇佐市所在の豊前長洲港導流堤灯台から真方位203°
500m付近
(概位 北緯33°34.5' 東経131°22.2')

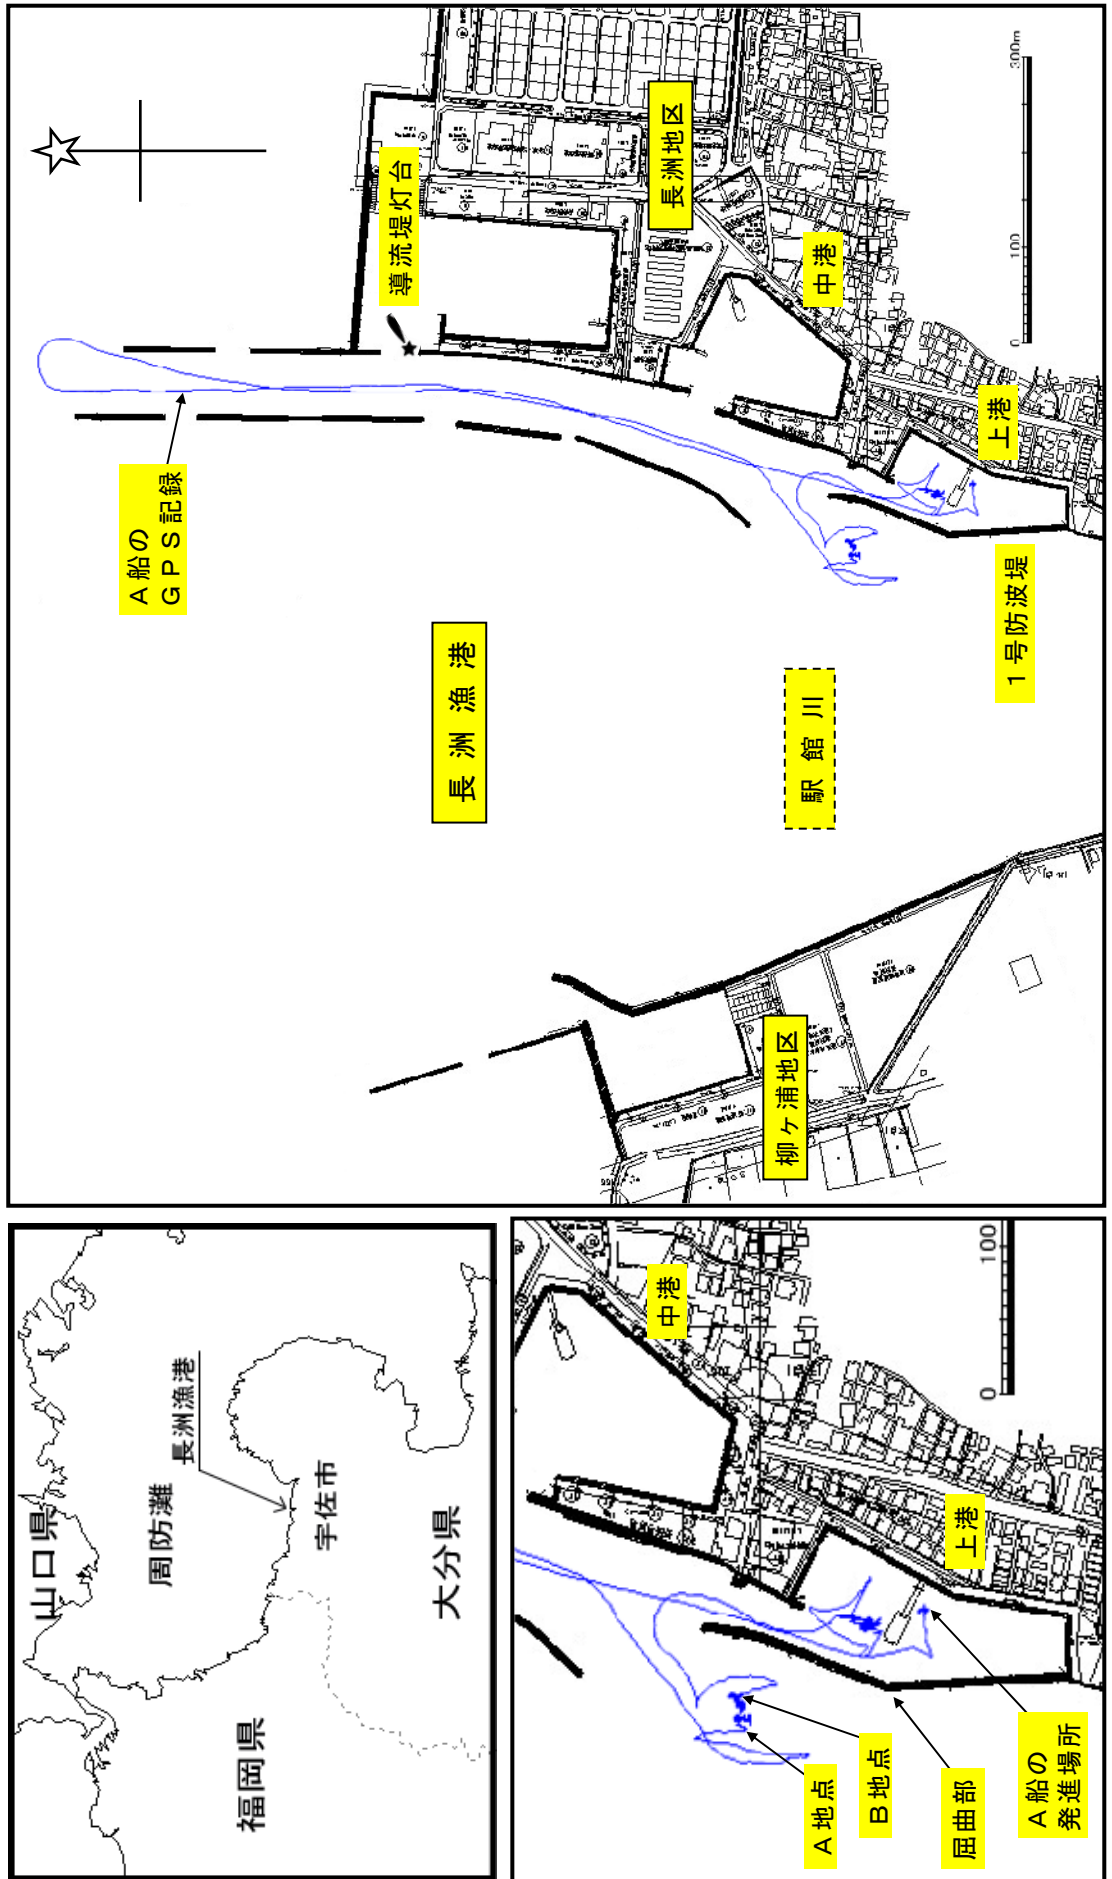
付図1 A船のGPS記録

- ① A船は、長洲漁港内の上港と称する泊地（以下「上港」という。）を発進して防波堤と導流堤^{*2}により形成された水路を北進し、導流堤の北端付近で右旋回して同水路を南進した。
- ② A船は、長洲漁港1号防波堤（以下「1号防波堤」という。）北端の西側で北進及び南進したのちに停止した。A船の位置情報の変化がなくなった場所は、北緯33°34′31.398″東経131°22′12.162″（以下「A地点」という。）であった。
- ③ A船は、振れ回りながら徐々に移動し、A地点から約20～30m東方へ移動した。
- ④ A船は、南進したのちに北進し、1号防波堤北端付近を右転して上港へ戻った。A船が南進を始めた場所は、北緯33°34′30.816″東経131°22′13.338″（以下「B地点」という。）であった。

2.1.1(1)④及び2.1.2(1)①から、本事故の発生場所は、GPS記録によるA船の航跡が南進を開始した場所がB地点であったこと、及びA船が事故発生後、帰航するために発進する際、最初に南進したことから、導流堤灯台から203°500m付近であったものと考えられる。

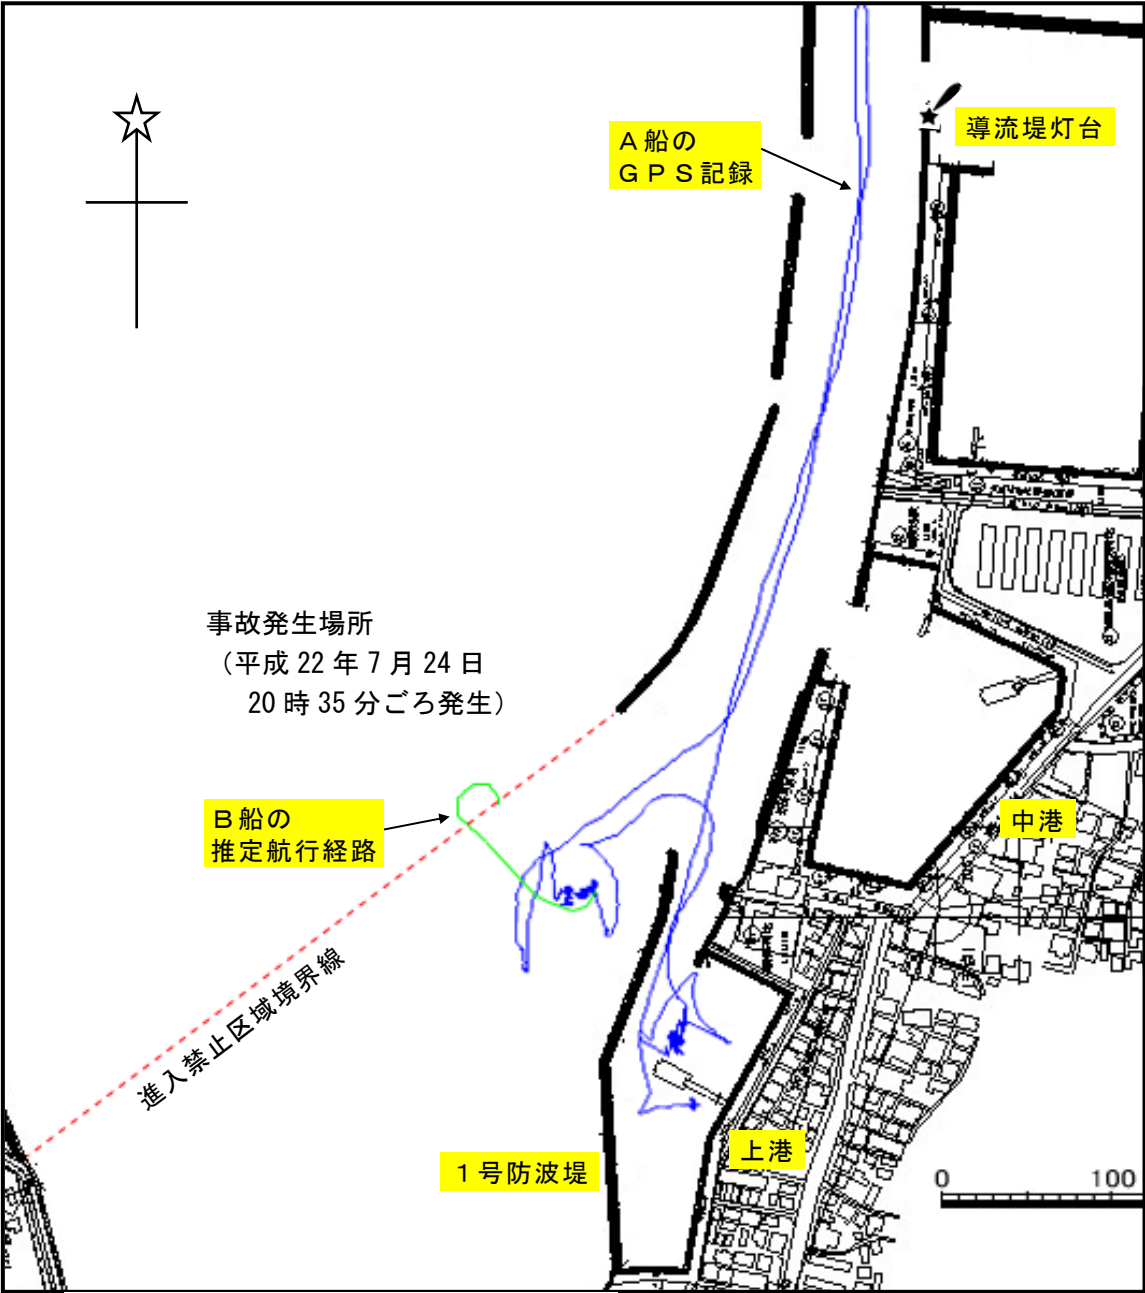
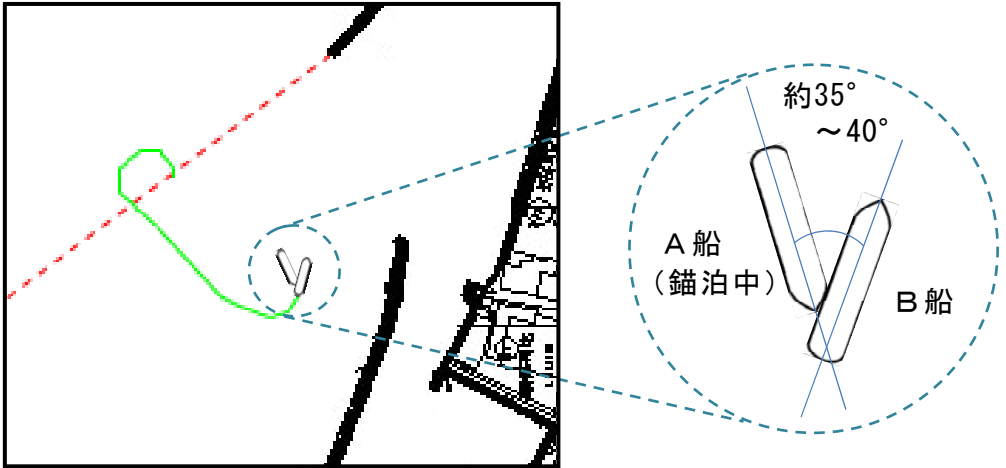
付図2 推定航行経路図

2.1.2(2)から、B船は、北西方に向首した状態で錨泊して花火を観覧していたが、花火観覧を中断して中港へ帰航するため、導流堤灯台から212°480m付近を発進して左旋回し、約4knの速力で同漁港を南東進中、操船に当たっていた船長Bが、A船を視認してA船と1号防波堤の間を通航しようとし、中港へ向けて左転したとき、船首方約10mに接近しているA船に気付き、右舵約20°をとってA船の船首を回避し、続いて左舵一杯としたが、A船と衝突したものと考えられる。

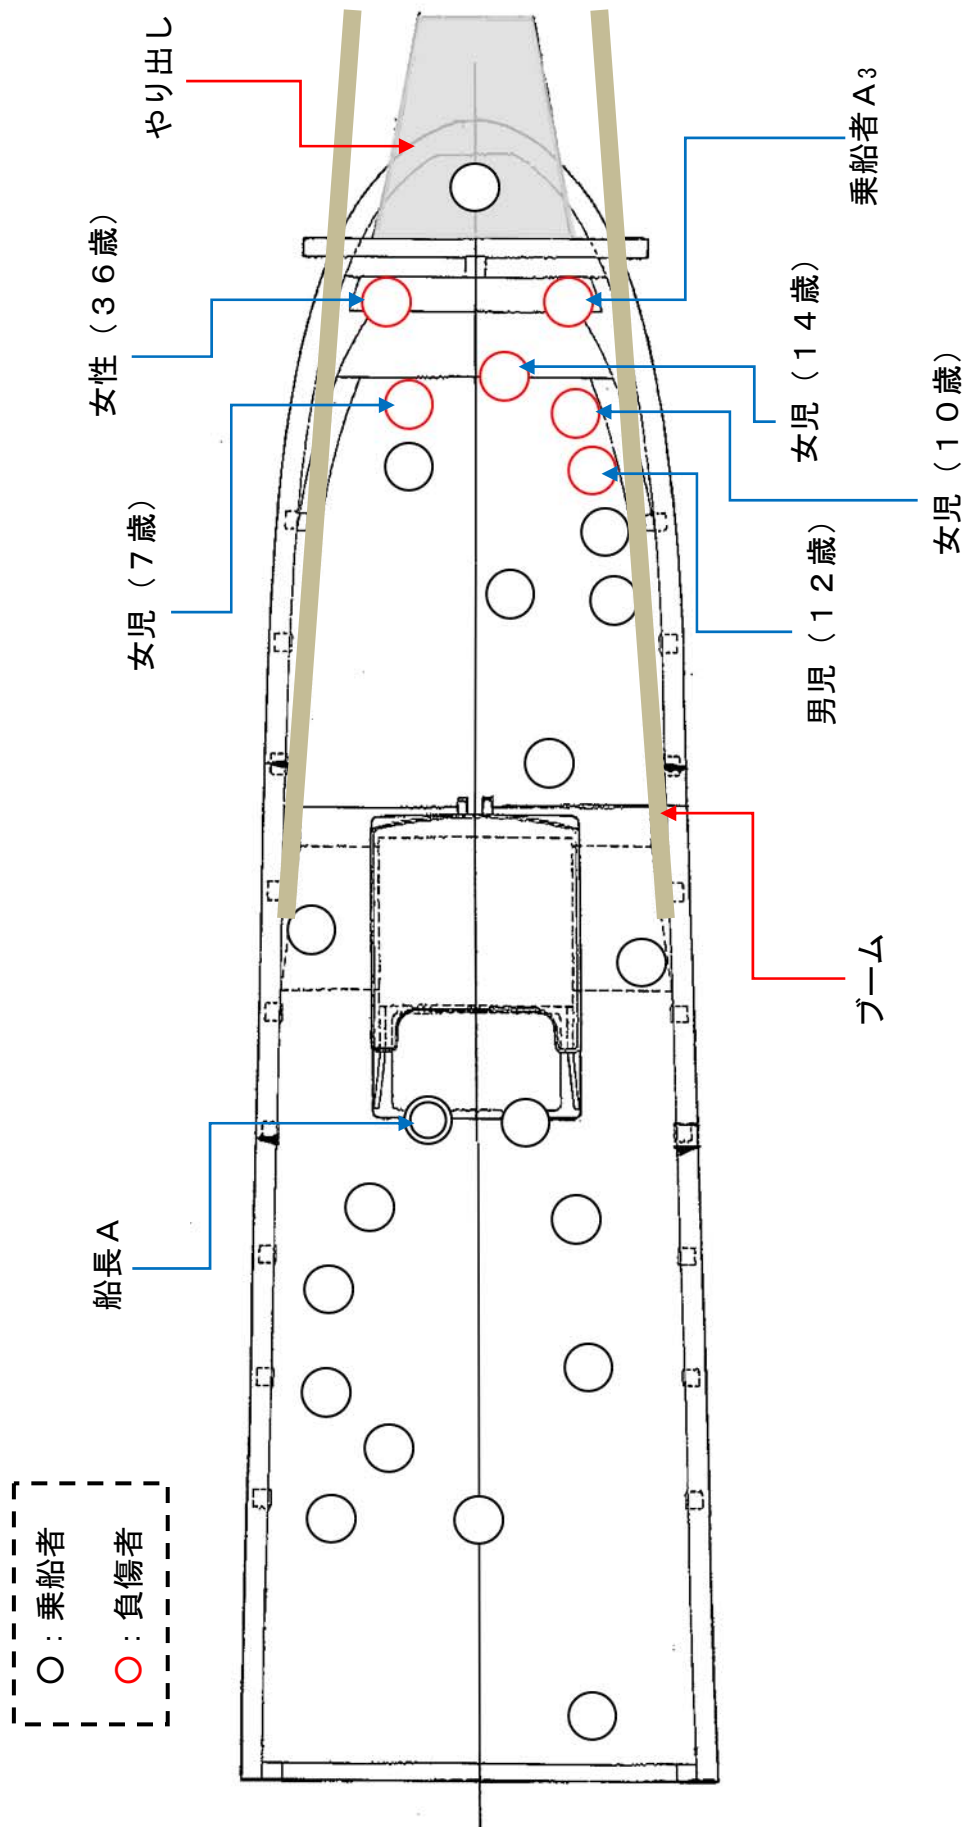
付図3 A船の事故発生時の乗船位置

A船は、前部甲板の船首側にいた乗船者に脱落したA船のやり出しやブームが当たり、乗船者6人が負傷した。

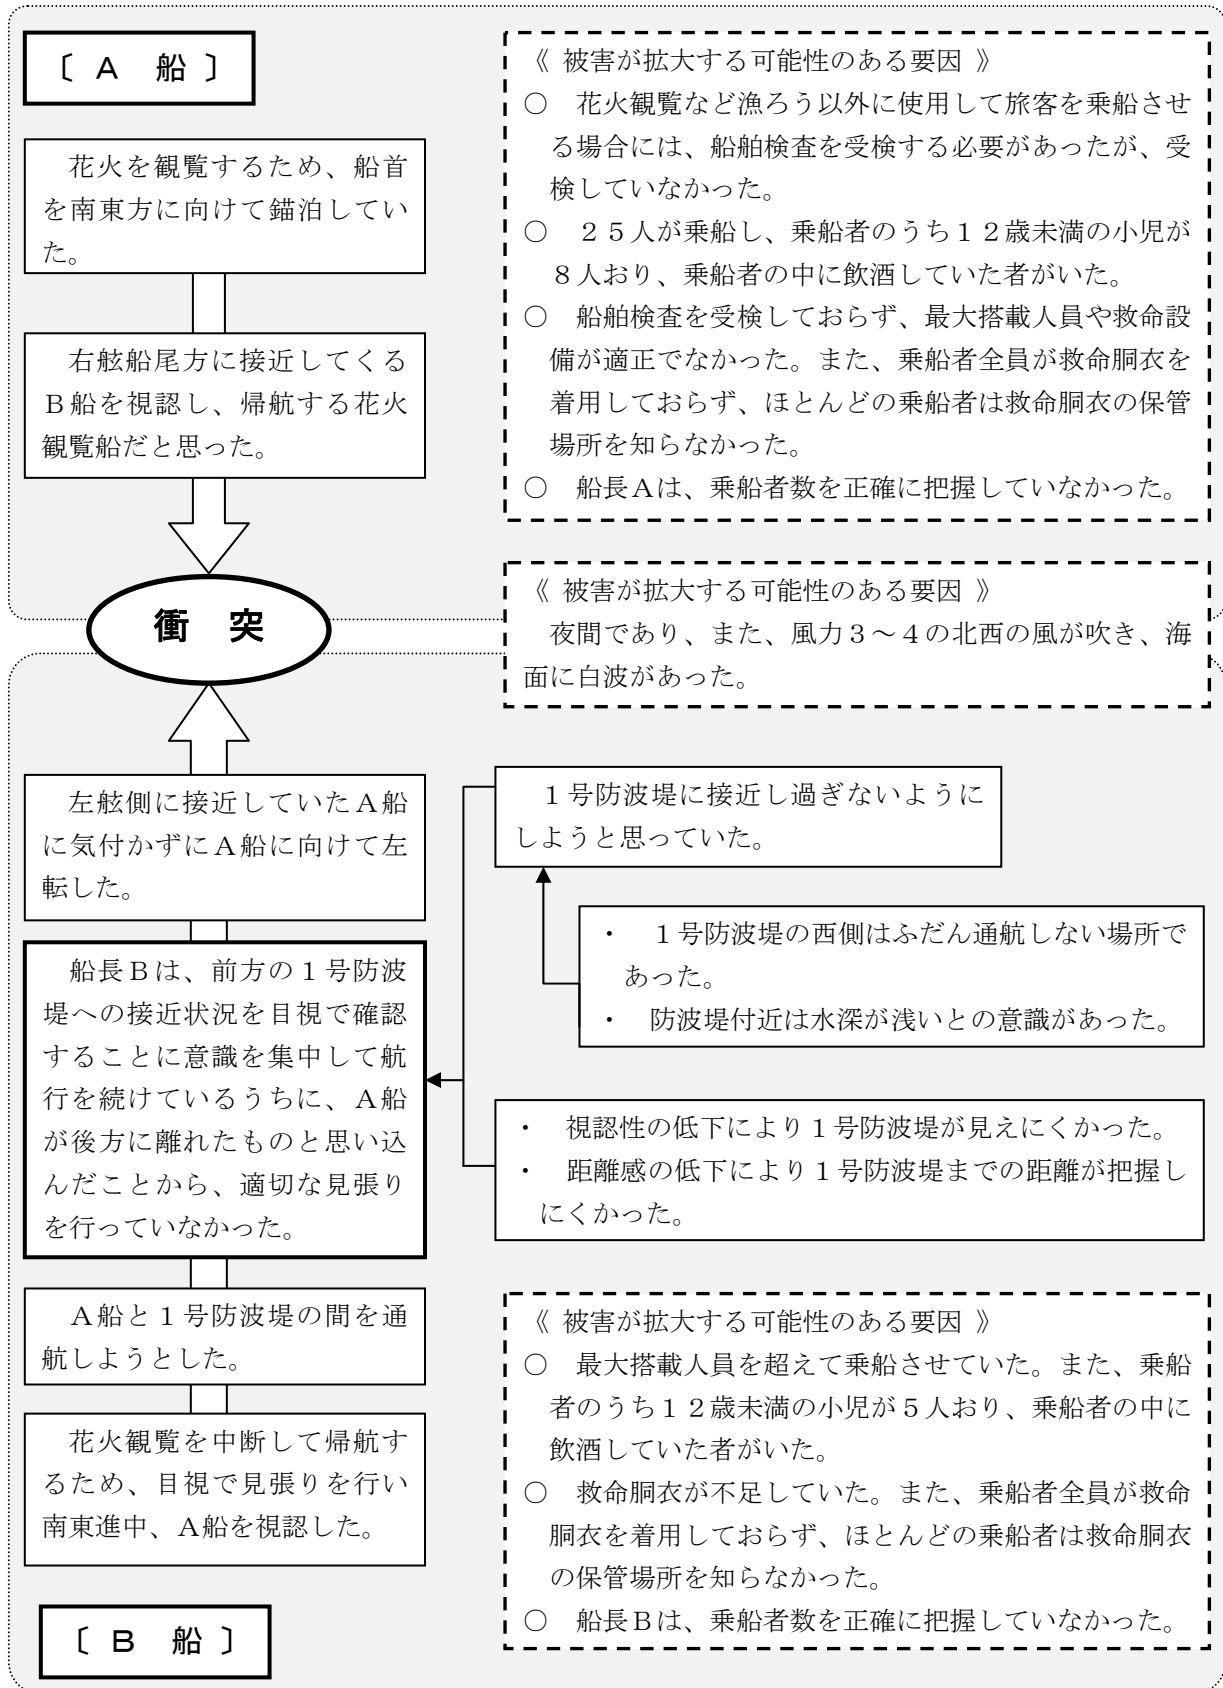
付図4 事故発生及び被害拡大の可能性 に関する要因（まとめ）

- (1) A船は、花火を観覧するために長洲漁港で錨泊中、B船は、花火観覧を中断して帰航するために同漁港を南東進中、船長Bが、適切な見張りを行っていなかったことから、左舷側に接近していたA船に気付かずにA船に向けて左転し、両船が衝突した。
- (2) 船長Aは、操舵室の出入口付近で花火を観覧していた際、右舷船尾方約

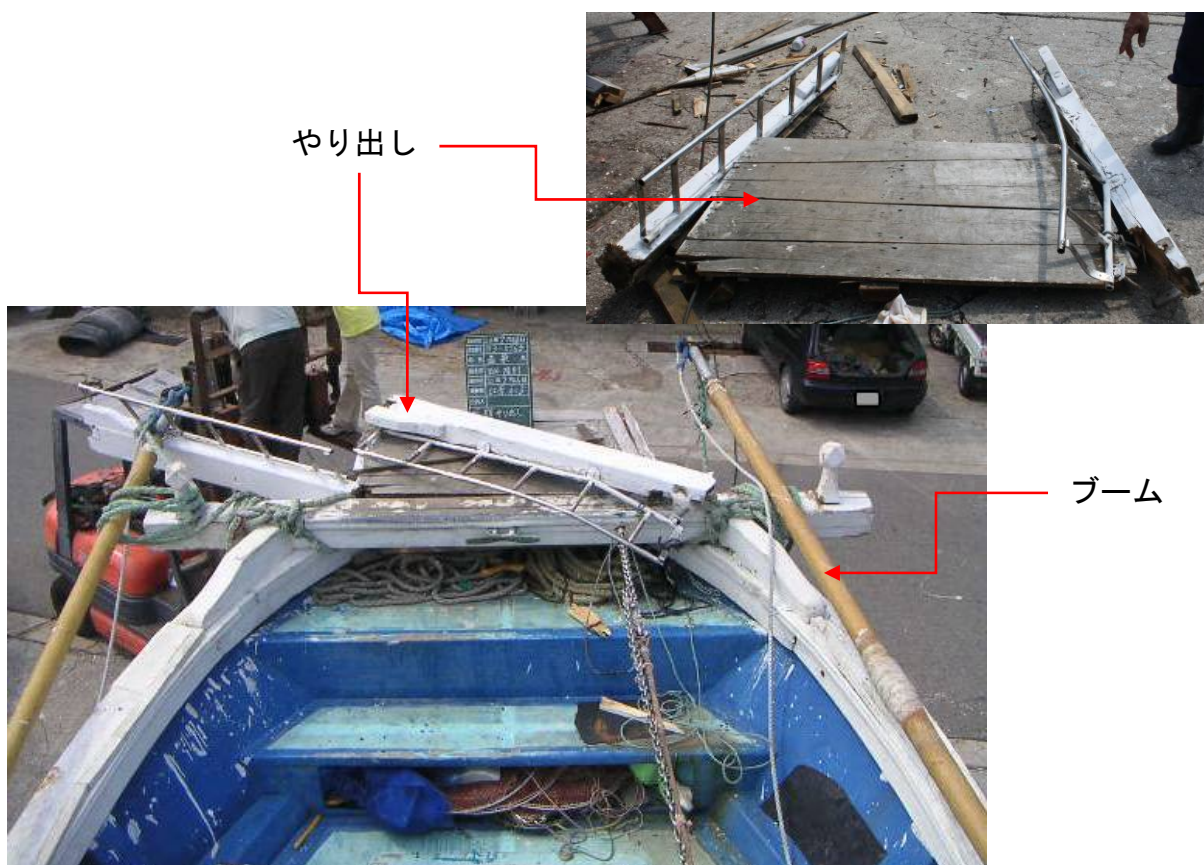
写真2 A船の損傷状況

A船は、やり出しが右舷側から左舷側へ向かって圧壊及び脱落し、B船は、船尾左舷側ブルワーク上の漁網用やぐらに曲損及び擦過傷を生じた。

2.3から、A船は、やり出しが右舷側から左舷側へ向かって圧壊及び脱落し、B船は、船尾左舷側ブルワーク上の漁網用やぐらに曲損及び擦過傷を生じたものと考えられる。

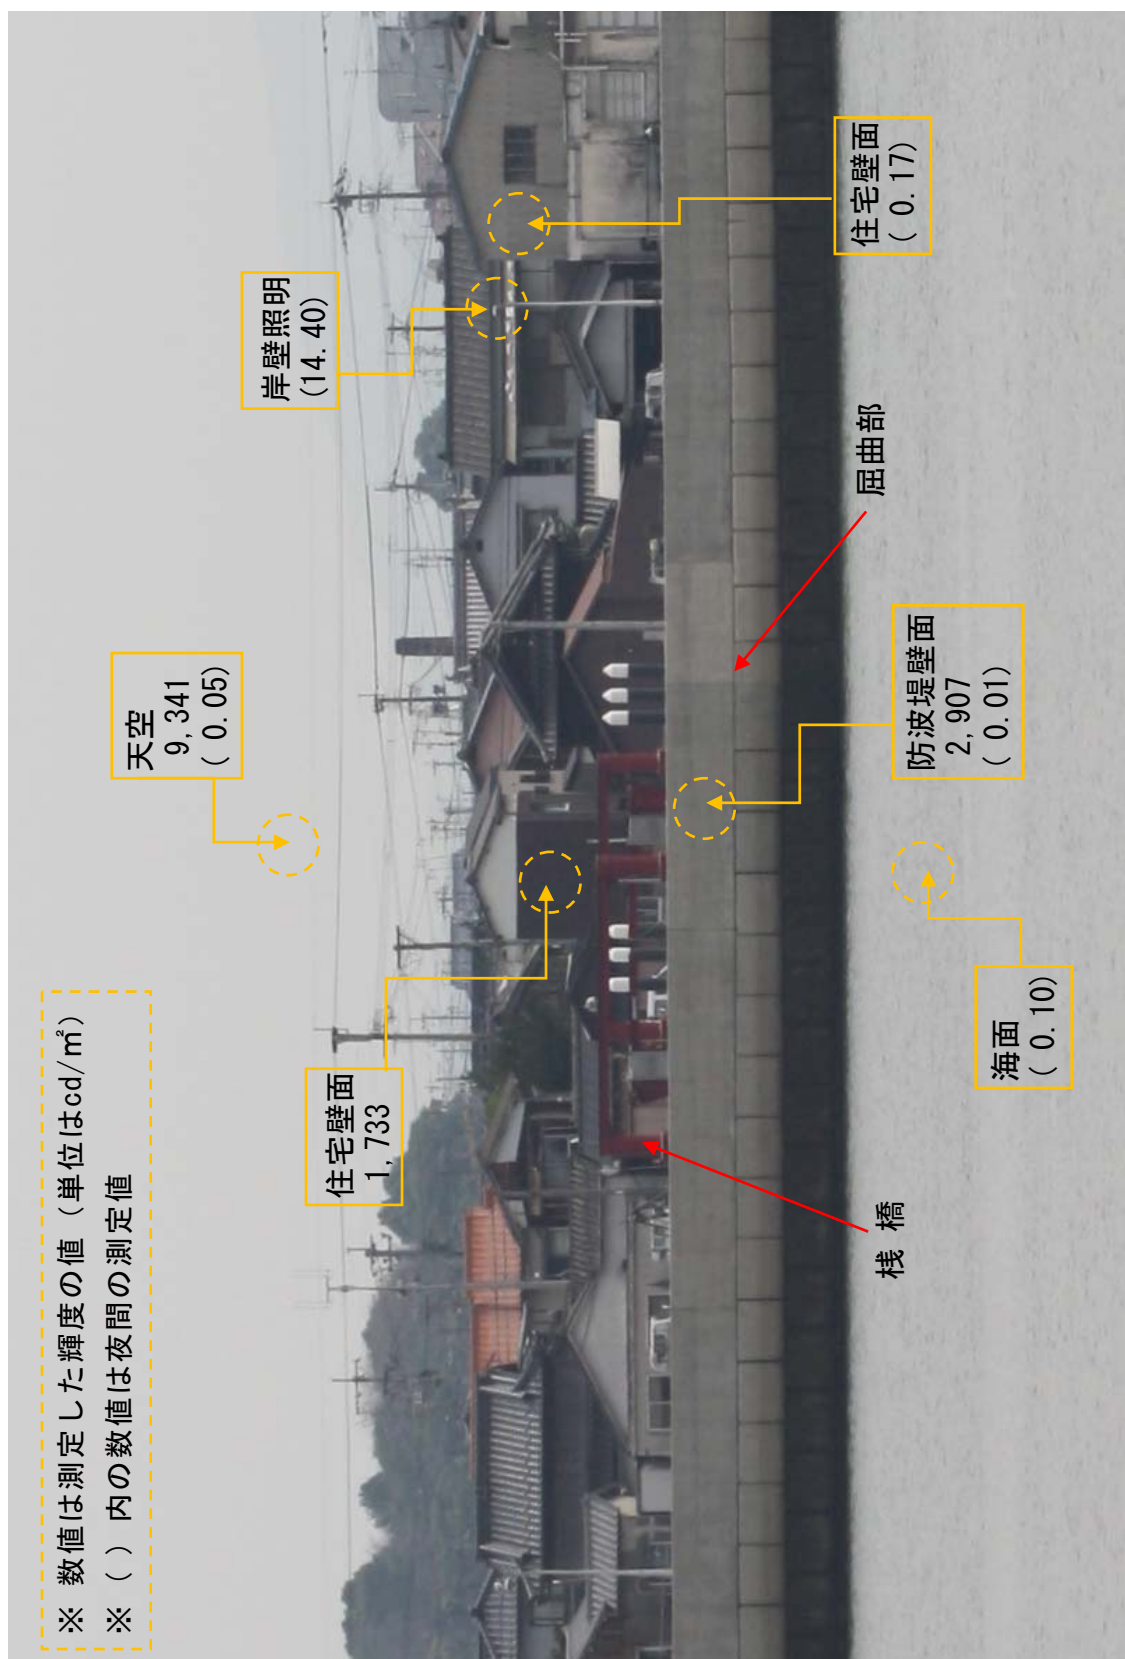
写真5 輝度測定箇所及び測定値

測定箇所	日中の測定値 (cd/m ²)	夜間の測定値 (cd/m ²)
屈曲部付近の防波堤壁面	2,907	0.01
屈曲部付近の後背の住宅壁面	1,733	0.17
屈曲部付近の後背の岸壁照明	—	14.40
屈曲部付近の天空	9,341	0.05
屈曲部付近の海面	—	0.10

1号防波堤は、後背に岸壁照明があることから、それ自体が最も暗く感じられ、海面と後背地との間の黒い影として認識できたが、背景との判別は困難であった。

以上のことから、南東方に1号防波堤を見た場合、背景となる天空と同防波堤との夜間における輝度差は、視対象物が視認できる背景との輝度差の最小値である輝度差弁別閾よりも小さく、VLが1以下であることから、夜間においては1号防波堤が見えにくかったものと考えられる。
