船舶事故調査報告書

船種 船名 漁船 第85永寶丸
漁船登録番号 HK2-22829
総トン数 14.91トン

船種 船名 プレジャーボート 幸福丸
船舶番号 202-7178北海道
総トン数 5トン未満（長さ6.37m）

事故種類 衝突
発生日時 平成22年6月4日 18時50分ごろ
発生場所 北海道奥尻町青苗港東方沖
青苗岬灯台から真方位088° 2.3海里付近
（概位 北緯42° 03.4′ 東経139° 30.0′）

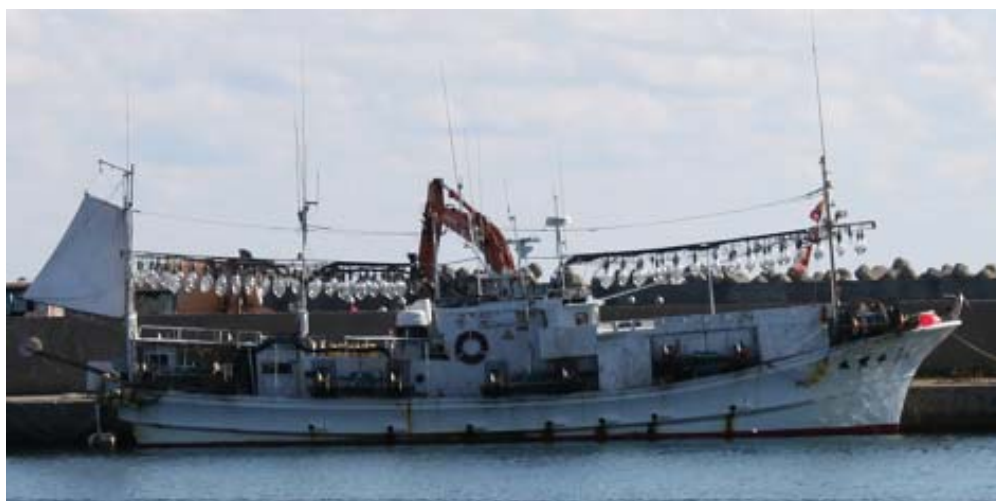
写真1 A船（右舷側）

- ① A船は、レーダー2台、GPSプロッター2台及び魚群探知機を装備していた。
- ② A船は、レーダー2台を操舵室の左舷側に配し、レーダースキャナー2基を操舵室屋根の船体中心線上に上下に並べて設置していた。
なお、写真1によれば、A船のレーダースキャナーの高さは、水面上約4mであった。
- ③ A船は、操舵室前面から船首部にかけての船体中心線付近のレーダースキャナーより低い位置に約30個の集魚灯を取り付けていた。
- ④ 本事故当時、船長Aは、レーダー2台、GPSプロッター2台及び魚群探知機を作動させていた。
- ⑤ 本事故当時、A船は、船体、機関及び航海計器類に故障及び不具合はな

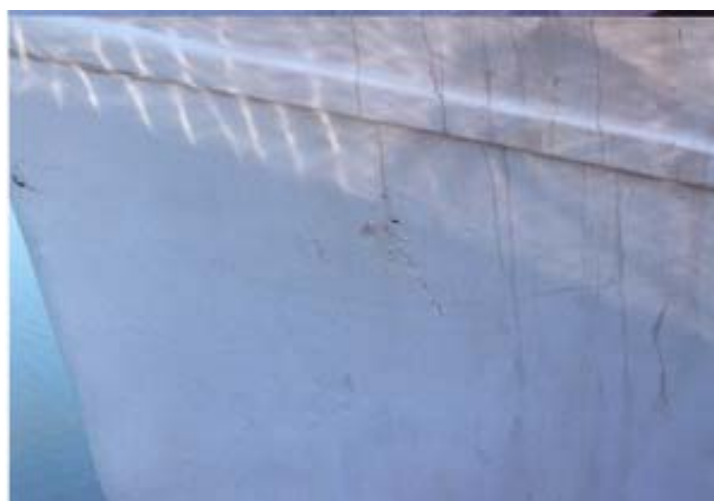
写真3 A船の損傷状況

船長Aの口述によれば、左舷船首部外板に擦過傷を生じた。

2.3から、A船の左舷船首部とB船の船首部とが衝突したものと考えられる。

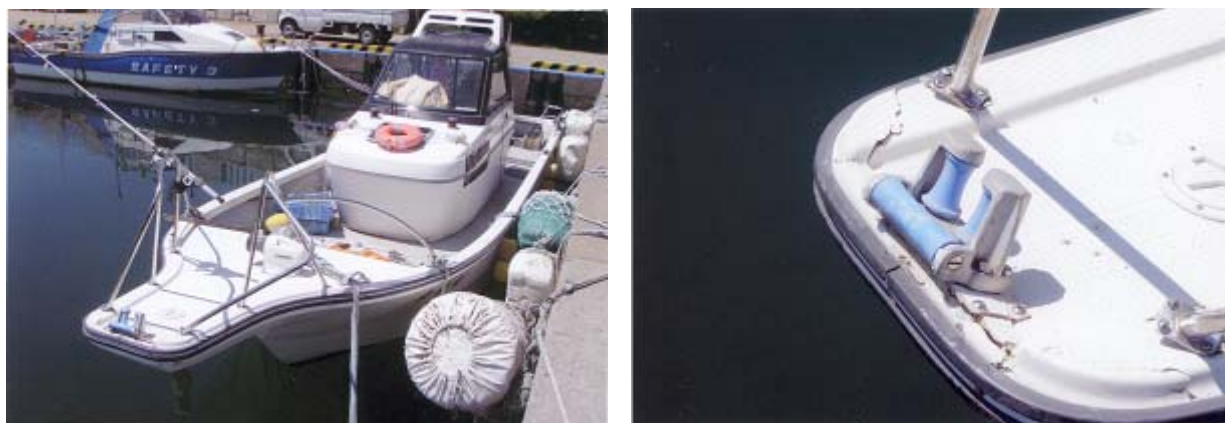
写真4 B船の損傷状況（全体及び拡大）

船長Bの口述によれば、船首の先端部に亀裂及びハンドレールに曲損等を生じた。

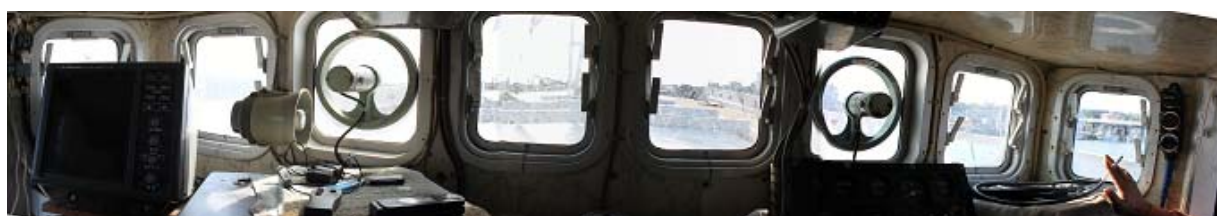
写真5 A船の操舵室からの見通し

船長Aの口述によれば、A船の操舵室から船首方の見通しは、船首部囲い屋根により船首端から前方約50mの範囲が死角となり、操舵室内を左右に移動しても同死角内を見通すことができなかった。このため、船長Aは、レーダーで同死角内の他船の有無を確認するようにしていた。

④ 船長Aは、発進してすぐに衝突した旨の口述をしており、B船がA船の船首方近距離のところで漂泊をしていたため、船首方に生じていた死角により、B船を視認できなかった可能性があると考えられる。
