船舶事故調査報告書

船種 船名 漁船 睦丸
漁船登録番号 HK3-112419
総トン数 4.9トン

船種 船名 プレジャーボート 悠悠Ⅱ
船舶番号 202-7682北海道
総トン数 2.6トン

事故種類 衝突
発生日時 平成22年7月11日 04時50分ごろ
発生場所 北海道江差町江差港南西方沖
江差町鷗島灯台から真方位212° 0.76海里付近
(概位 北緯41° 51.5′ 東経140° 06.3′)

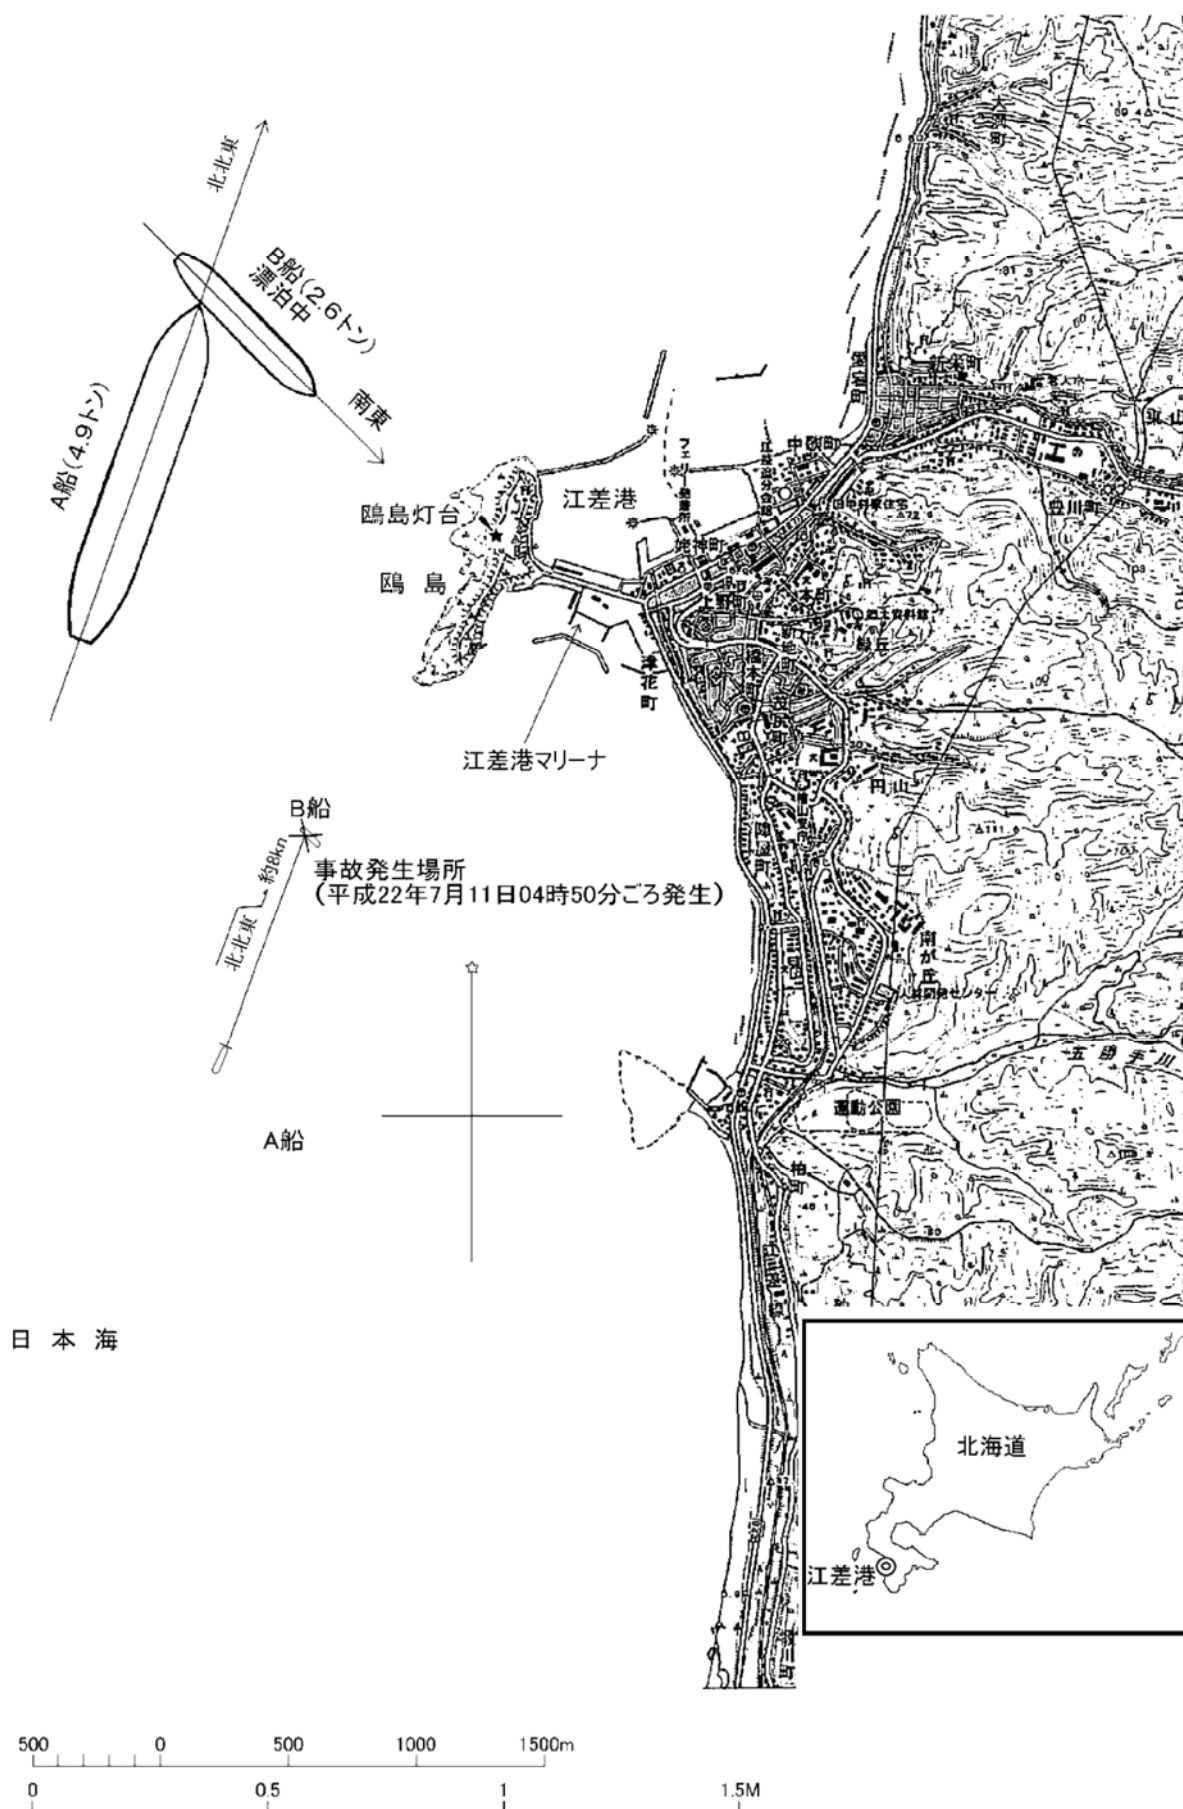
付図1 推定航行経路図

本事故の発生日時は、平成22年7月11日04時50分ごろで、発生場所は、鷗島灯台から212°（真方位、以下同じ。）0.76M付近であった。

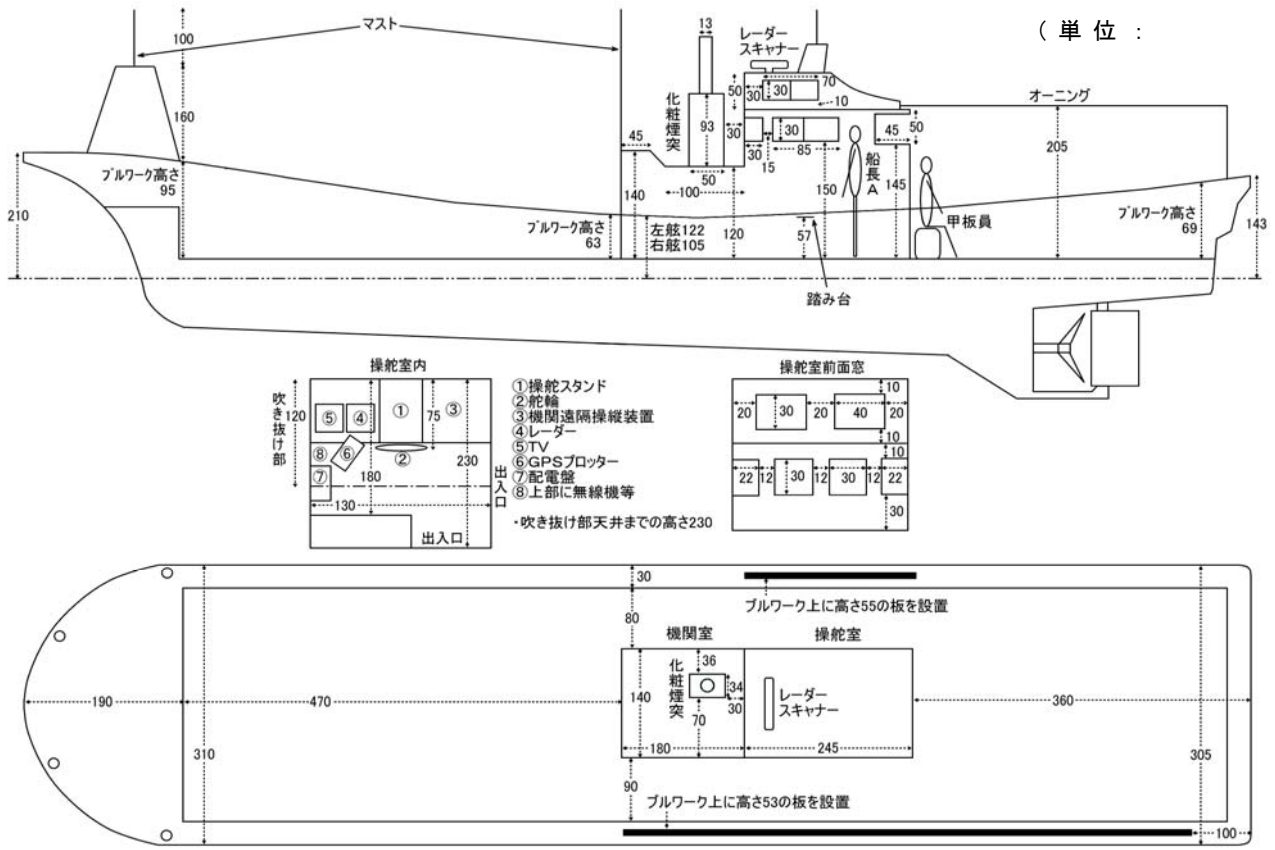
付図2 A船の概略及び乗船位置図

操舵室には、中央に操舵スタンドがあり、操舵スタンドの後方には床からの高さ57cmのところ横板がかけられた踏み台が設置され、前方を見通す窓は2段構造になっており、踏み台に上がると船首方を見通すことができたが、床に立つと化粧煙突により船首方向に死角が生じていた。

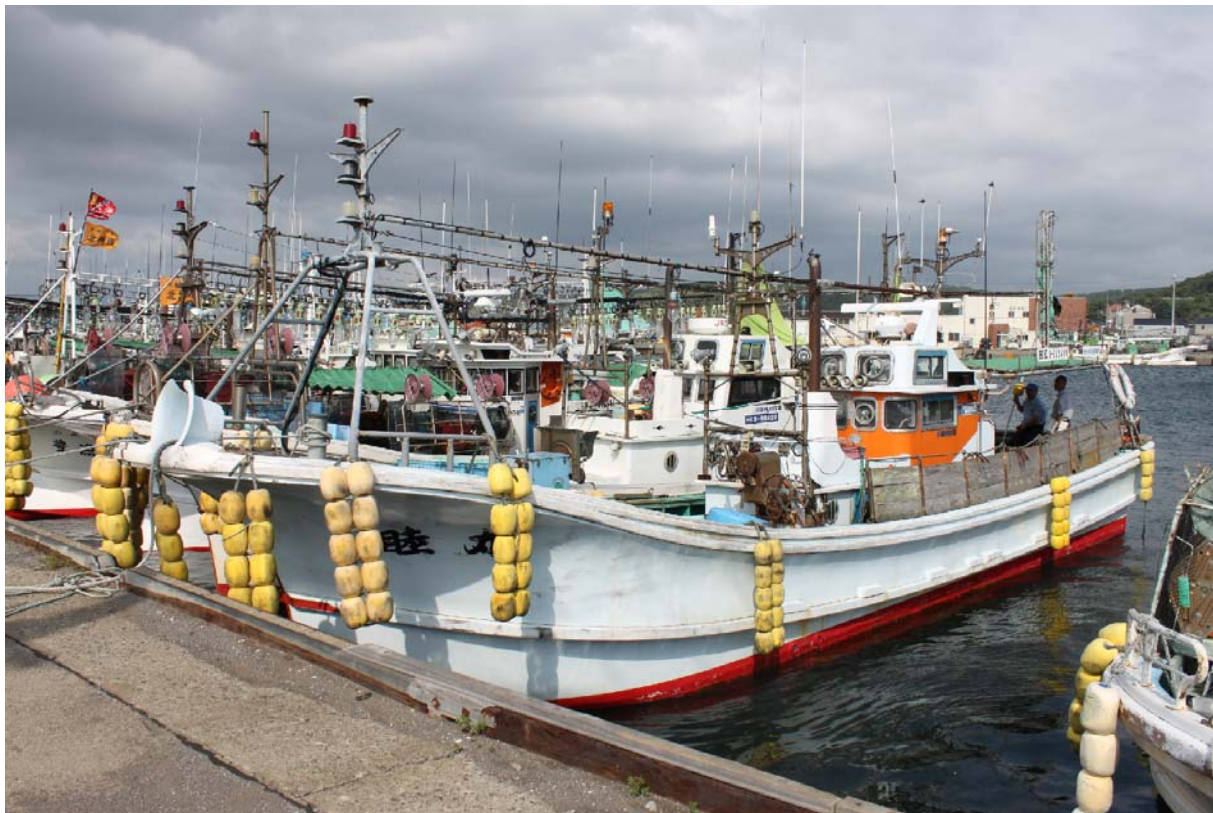
写真1 係留中のA船

船長Aの口述によれば、右舷船首部外板に擦過傷が生じた。

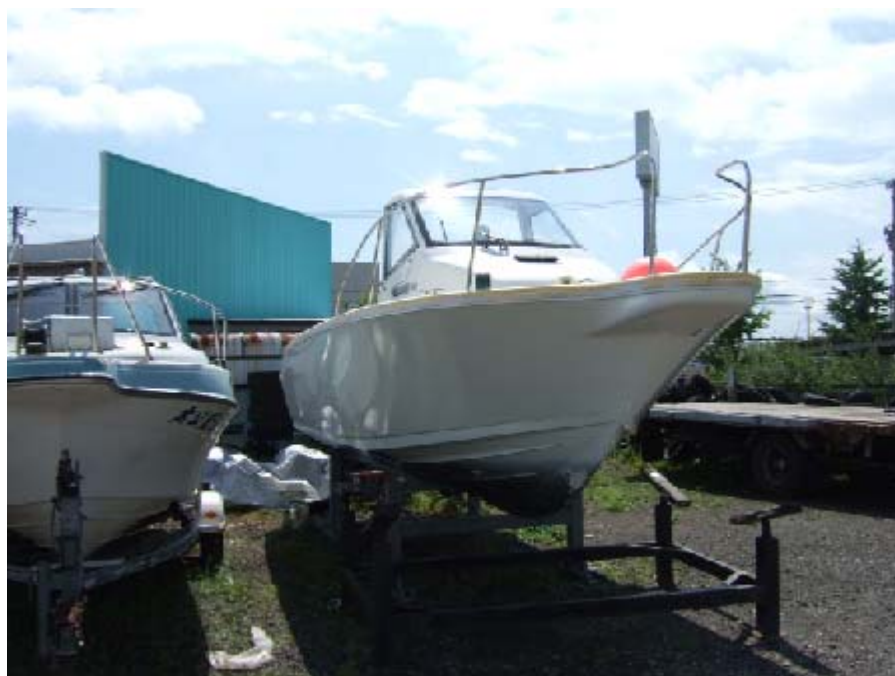
写真2 上架中のB船

悠悠Ⅱは、船長が軽傷を負い、右舷船尾部ブルワークに亀裂、船外機に損傷等を生じ、睦丸は、右舷船首部外板に擦過傷を生じたが、死傷者はいなかった。

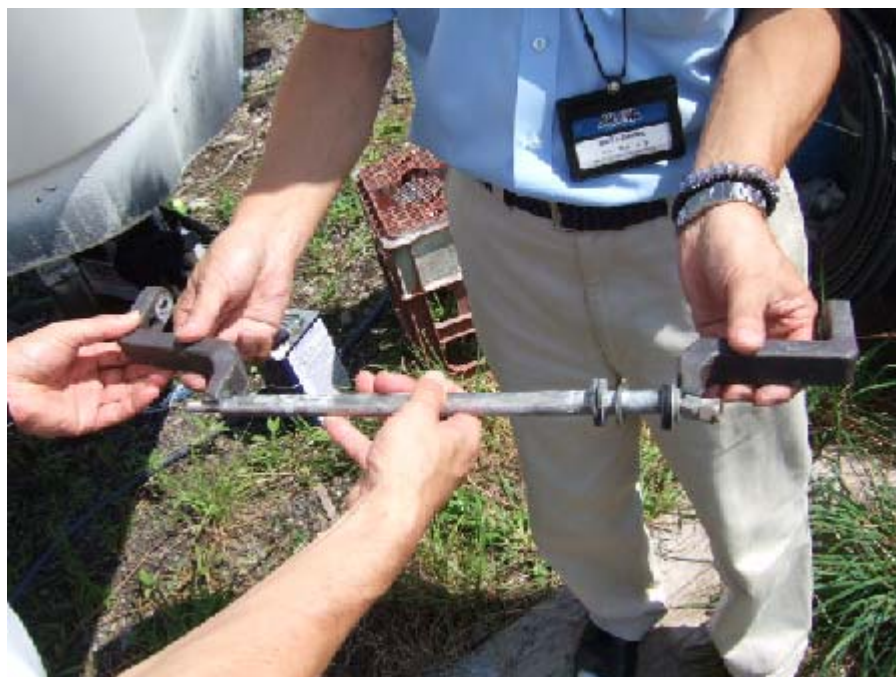
写真3 B船の船外機油圧シリンダの損傷状況

B船は、船外機の手動油圧操舵機のシリンダ装置が破損し、直進することができなくなったので、衝突音を聞いて来援した仲間の船によって江差港にえい航された。

船長Bの口述によれば、右舷船尾部ブルワークに亀裂、船外機油圧シリンダ折損等が生じた。

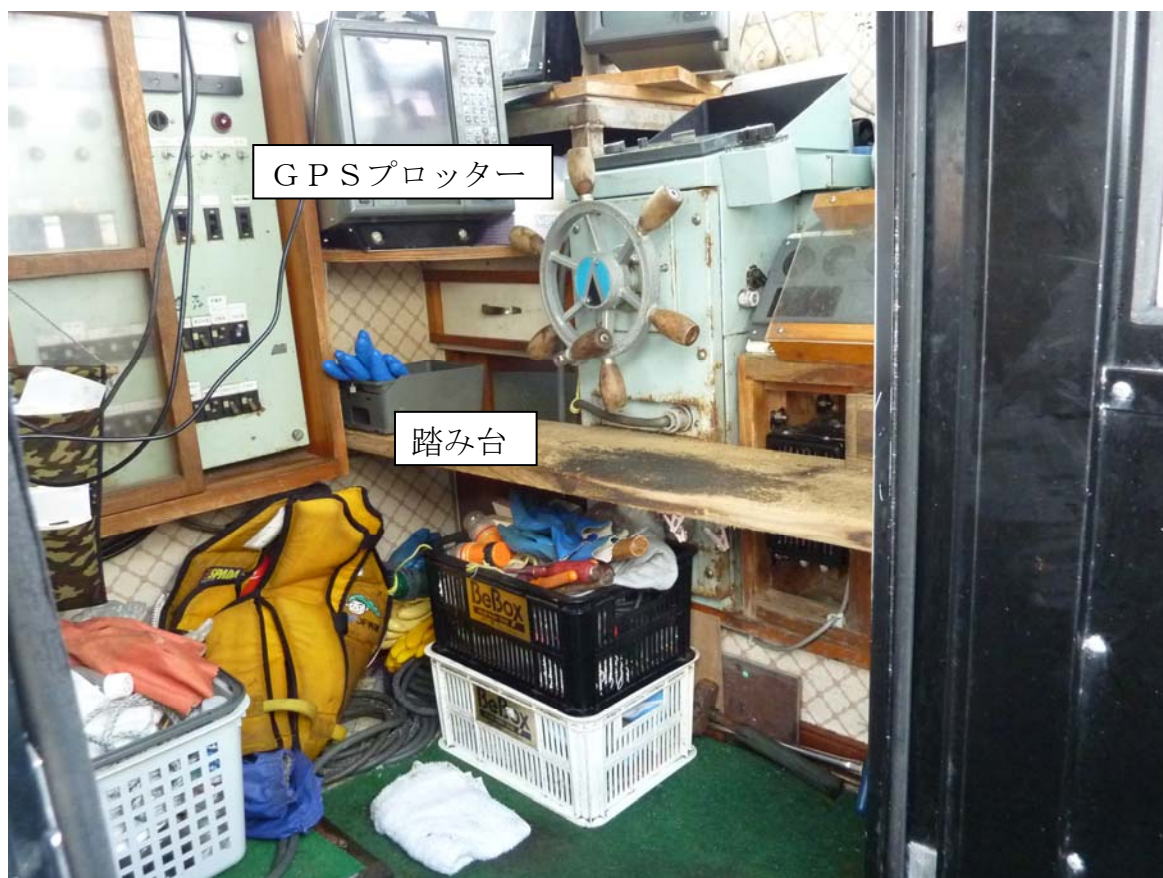
写真6 A船の操舵室の踏み台

船長Aが、適切な見張りを行っていなかったのは、レーダー画面の左側に1個の映像を認めたのちに左舷船首方にプレジャーボート2隻を視認し、その後、この2隻を通過したことから、他船はいないものと思ひ込み、踏み台から降りて船首方に死角が

生じた状態で見張りを行っていたことによるものと考えられる。
