船舶事故調査の経過報告について

平成23年2月25日
国土交通省 運輸安全委員会

漁船第二山田丸沈没事故に係る船舶事故調査について（経過報告）

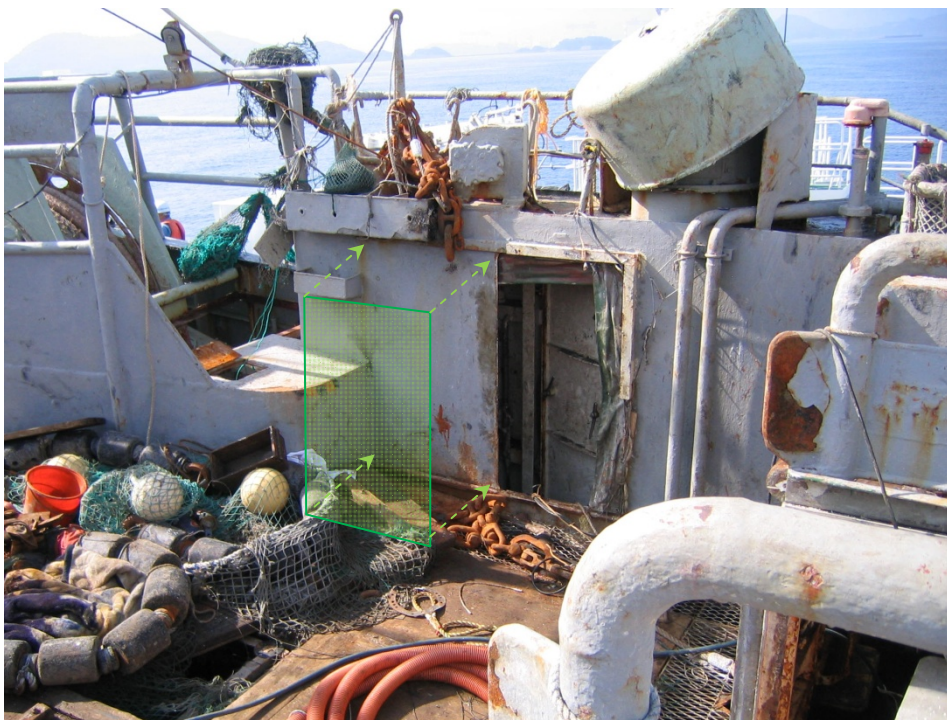
写真2 機関室出入口（引揚げ時）

- ① 外板に破口等はなく、船外弁、配管系に異常はなかった。
 - ② 機関室出入口の鋼製及び木製の扉並びに作業場内の居住区出入口及び空調機室出入口（以下「居住区出入口等」という。）の鋼製の扉は、開放されていた。魚倉のハッチカバーは、損傷して船内にあった。その他の上甲板下への主な開口部は、閉鎖されていた。
 - ③ 作業場の船側開口部に鋼材及びボルトで固定されていた鋼製の塞ぎ板は、各舷3枚、合計6枚のうち3枚が離脱し、また、作業場上部ハッチカバーは、喪失していた。
 - ④ 倉庫内の鎖、機関室の金属製の床板などには、左舷寄りに移動しているものがあった。
 - ⑤ 舵は、左舵28°、プロペラは、前進2°の状態となっていた。
 - ⑥ 操舵室の船内時計は、03時52分55秒で停止していた。
 - ⑦ 本船のEPIRB^{*2}は、船橋の右舷側ブルワーク部で発見された。
- (5) 全ての乗組員は、船内で（作業場内で6人、居住区内で4人）発見された。全員救命胴衣を着用していなかった。
- (写真2 機関室出入口（引揚げ時）、写真3 居住区出入口等（引揚げ時） 参照)

これらの実験結果から、機関室出入口より浸水した可能性があると考えられる。

（注：木製の扉が脱落した状態、緑色の長方形で示した陰影が木製の扉（スライドドア）の設置位置）

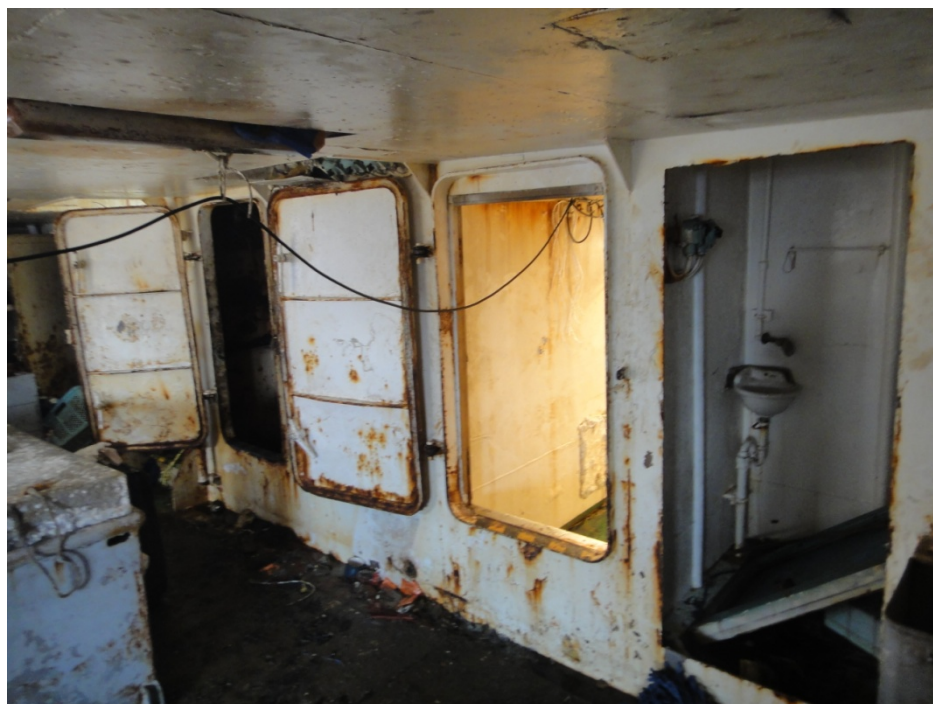
写真3 居住区出入口等（引揚げ時）

（左から、空調機室出入口、居住区出入口、トイレ（戸は脱落））

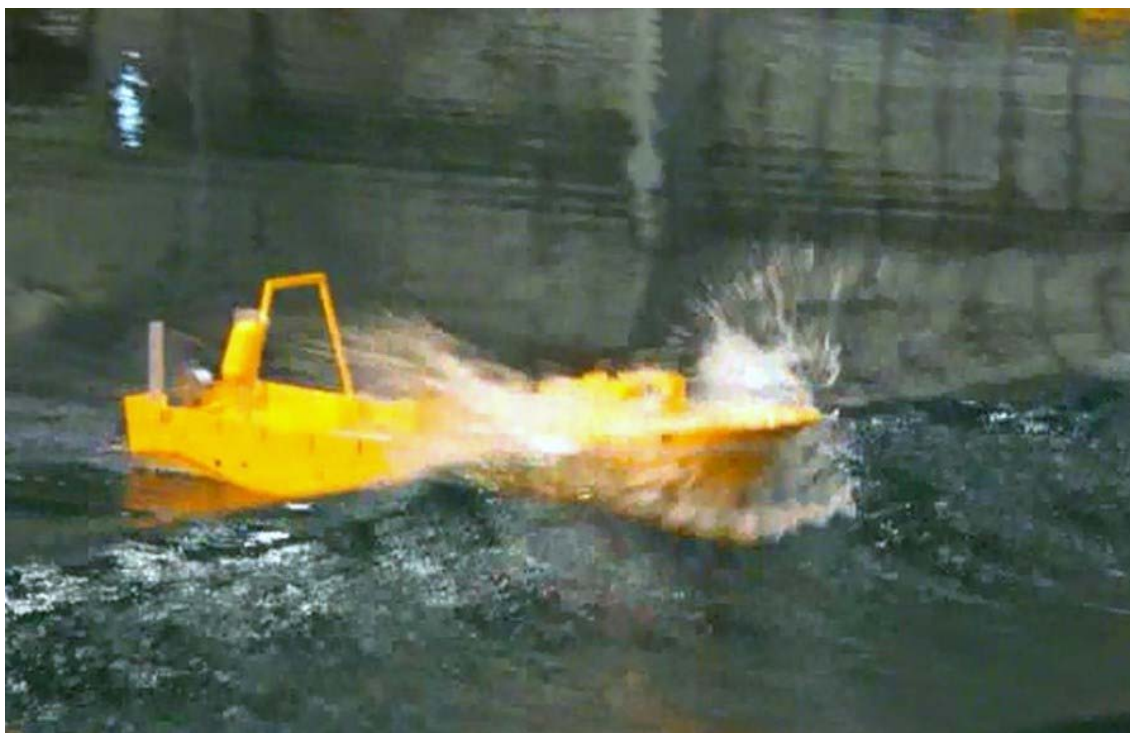
写真6 波の打ち込み状況

- (2) 船内に浸水しない条件では、本事故当時の波高の3倍に相当する規則波でも、水は甲板上に滞留するが、転覆に至る状況は観察されなかった。
- (3) 波の打ち込みにより、機関室出入口に到達する水は観察されたが、居住区出入口等に到達する水は観察されなかった。
- (4) 船内に浸水した状況を模した実験では、本事故当時の波高に相当する規則波でも、船内に浸水し始める状況となることが観察された。
