船舶事故調査報告書

船種船名 貨物船 美晴丸

事故種類 乗揚

発生場所 長崎県西海市大立島北西方沖の色瀬
大立島灯台から真方位319° 1.1海里付近
(概位 北緯33° 02.0' 東経129° 25.1')

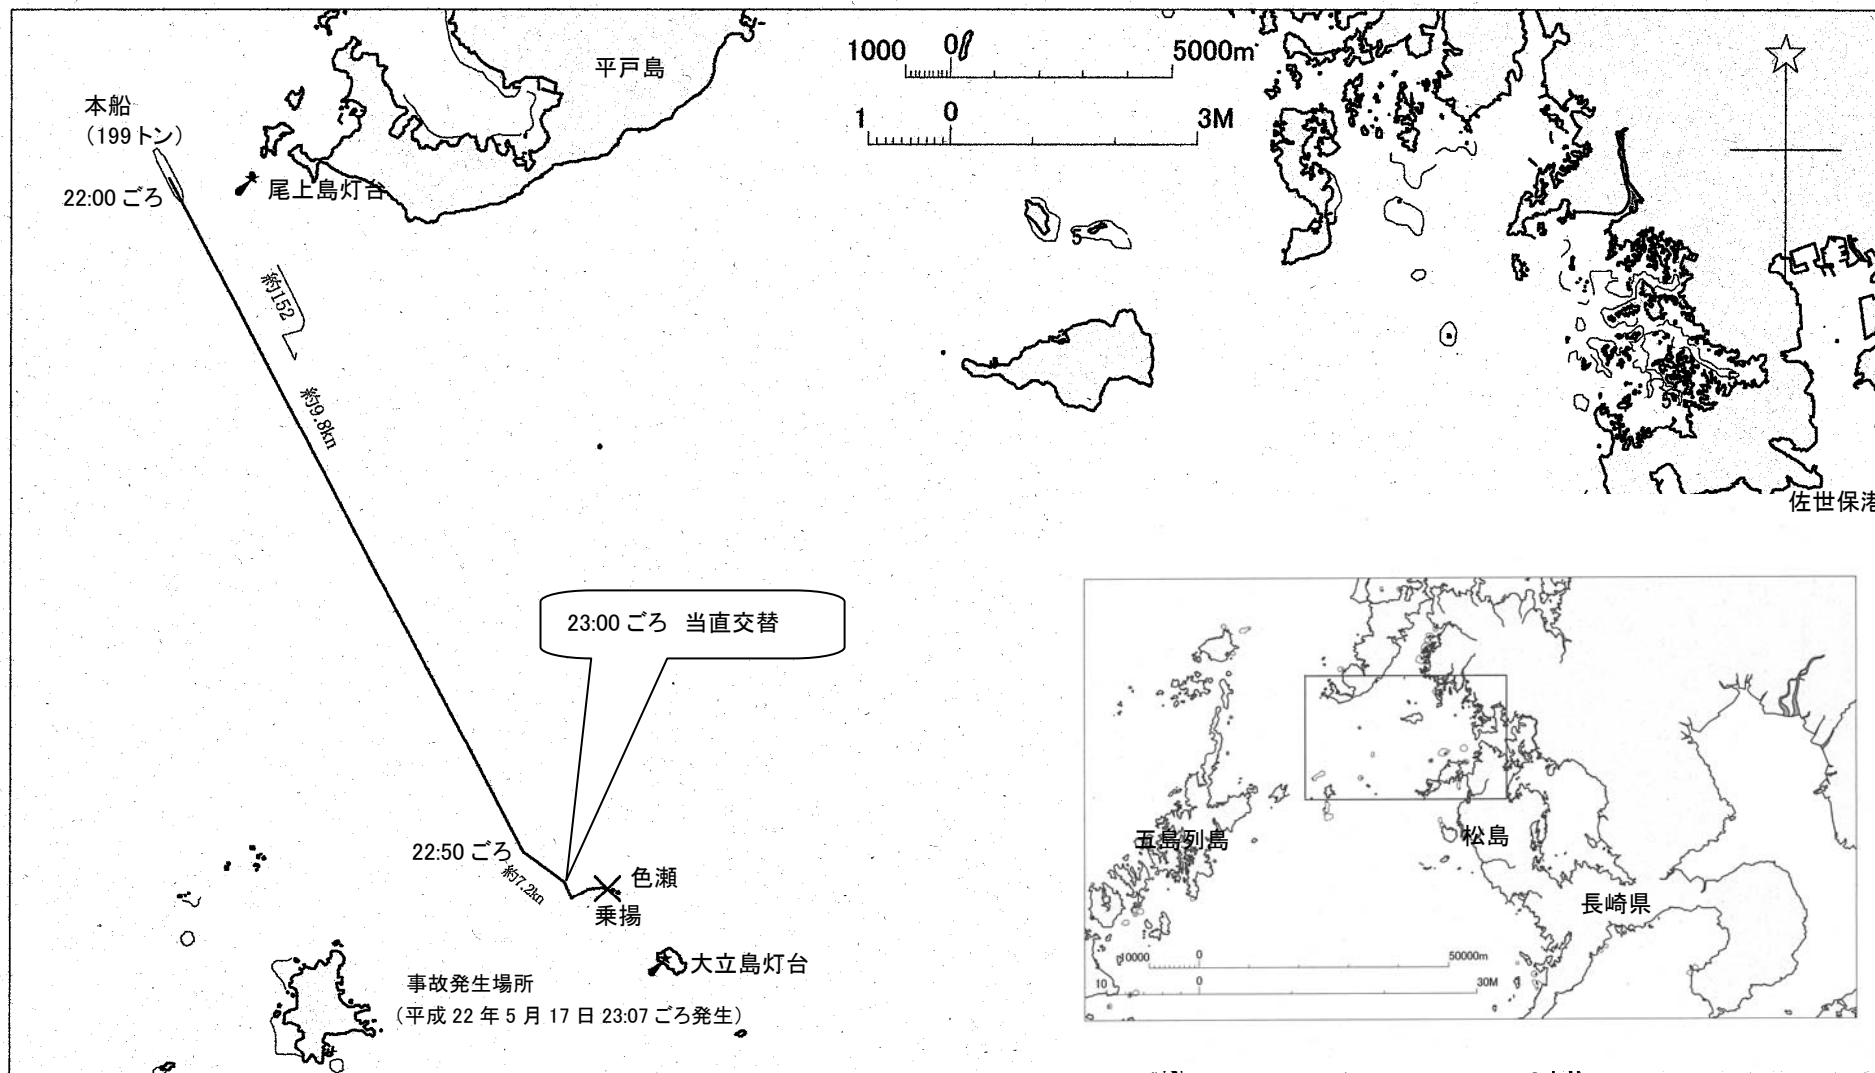
付図1 推定航行経路図

本船は、大立島北西方沖を東進中、平成22年5月17日23時07分ごろ大立島灯台から319°1.1M付近の色瀬に乗り揚げた。

本事故の発生日時は、平成22年5月17日23時07分ごろで、発生場所は、大立島灯台から319° 1.1M付近の色瀬であった。

- (3) 船長は、23時02分ごろ、大立島灯台から305° 1.5M付近の色瀬西方900m付近において、針路を約152°に戻したとき、船橋当直の交替のために昇橋してきた一等航海士に対し、予定針路より東寄りの針路で航行したことから、大立島との通過距離を大きくして大立島を通過したのち、GPSプロッターに入力された陸岸寄り（西海市松島方向）のコースを航行するように口頭で指示したところ、一等航海士から大立島の北方の針路でもよいのではとの返答があったが、不満に思いながらも一等航海士に具体的針路を指示し直すことなく船橋当直を交替した。
- (4) 船橋当直に就いた一等航海士は、時化ていたので早めに東方の松島寄りに向けられるように大立島の北方を通過する方がよいと思い、船長の指示とは異なり、左転を始めた。
- (5) 船長は、海図台で今後の予定を確認中、本船が大きく左転を始めたことから一等航海士が指示と違うコースに変更をしたことに気付いたが、GPSプロッターを見たところ、針路が色瀬の北方沖を向いていたことから、一等航海士に操船を任せた。
- (6) 本船は、一等航海士が、海図で大立島北方沖の状況を確認せず、レーダーやGPSプロッターを見ることもせずに大立島灯台の灯光を見ながら左舵を約10°とって針路を約070°とし、その後、3回変更して約092～107°としたが、いずれの針路変更においても、針路変更の際、海図等で船位や変針後の針路における色瀬への接近状況を確認していなかったことから、色瀬に接近している針路になっていることに気付かずに航行し、色瀬に乗り揚げた。

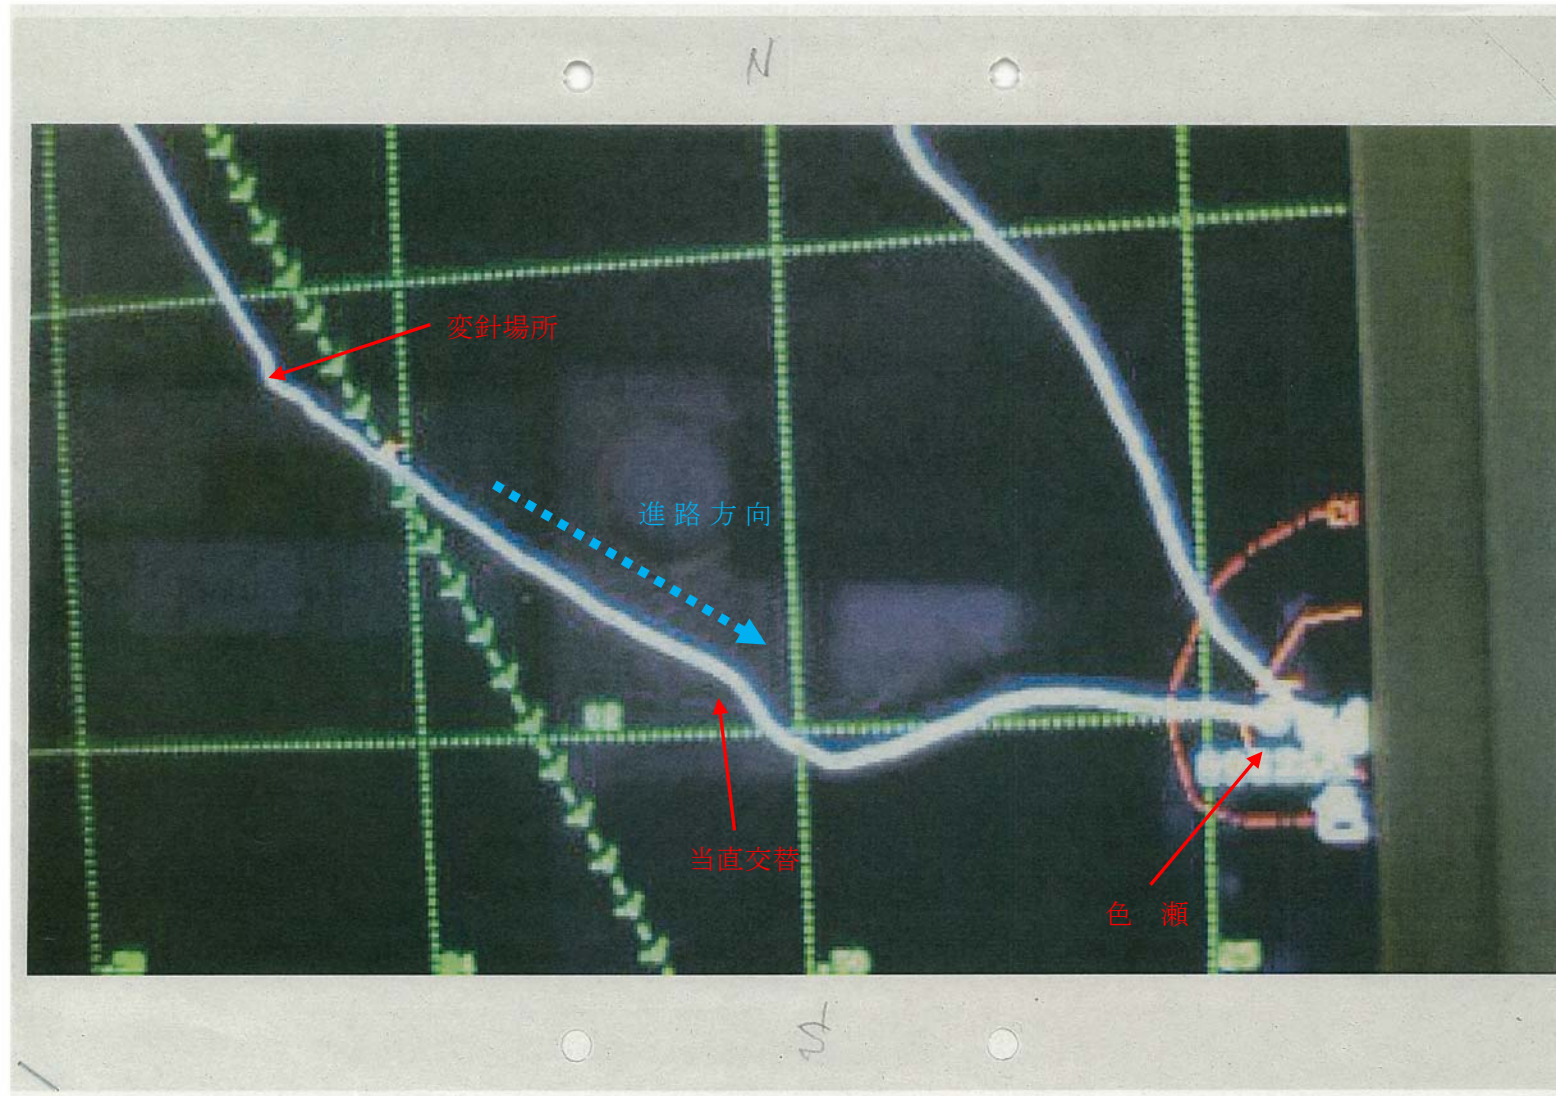
写真1 GPSプロッターの航跡

本船は、北緯33°02.4′ 東経129°23.8′ 付近において、対地針路（以下「針路」という。）が約152°（真方位、以下同じ。）から約124°となり、約1,100m航走後に約145°の針路、約250m航走後に約070°、約360m航走後に約100°、約250m航走後に約092°、約120m航走後に約107°の針路となり、約120m航走後に北緯33°02.0′ 東経129°25.1′ の色瀬北側に至っていた。
