# 船舶事故調査報告書

船種船名 貨物フェリー 第三南海丸

事故種類 衝突（防波堤）

発生日時 平成22年11月17日 05時34分ごろ

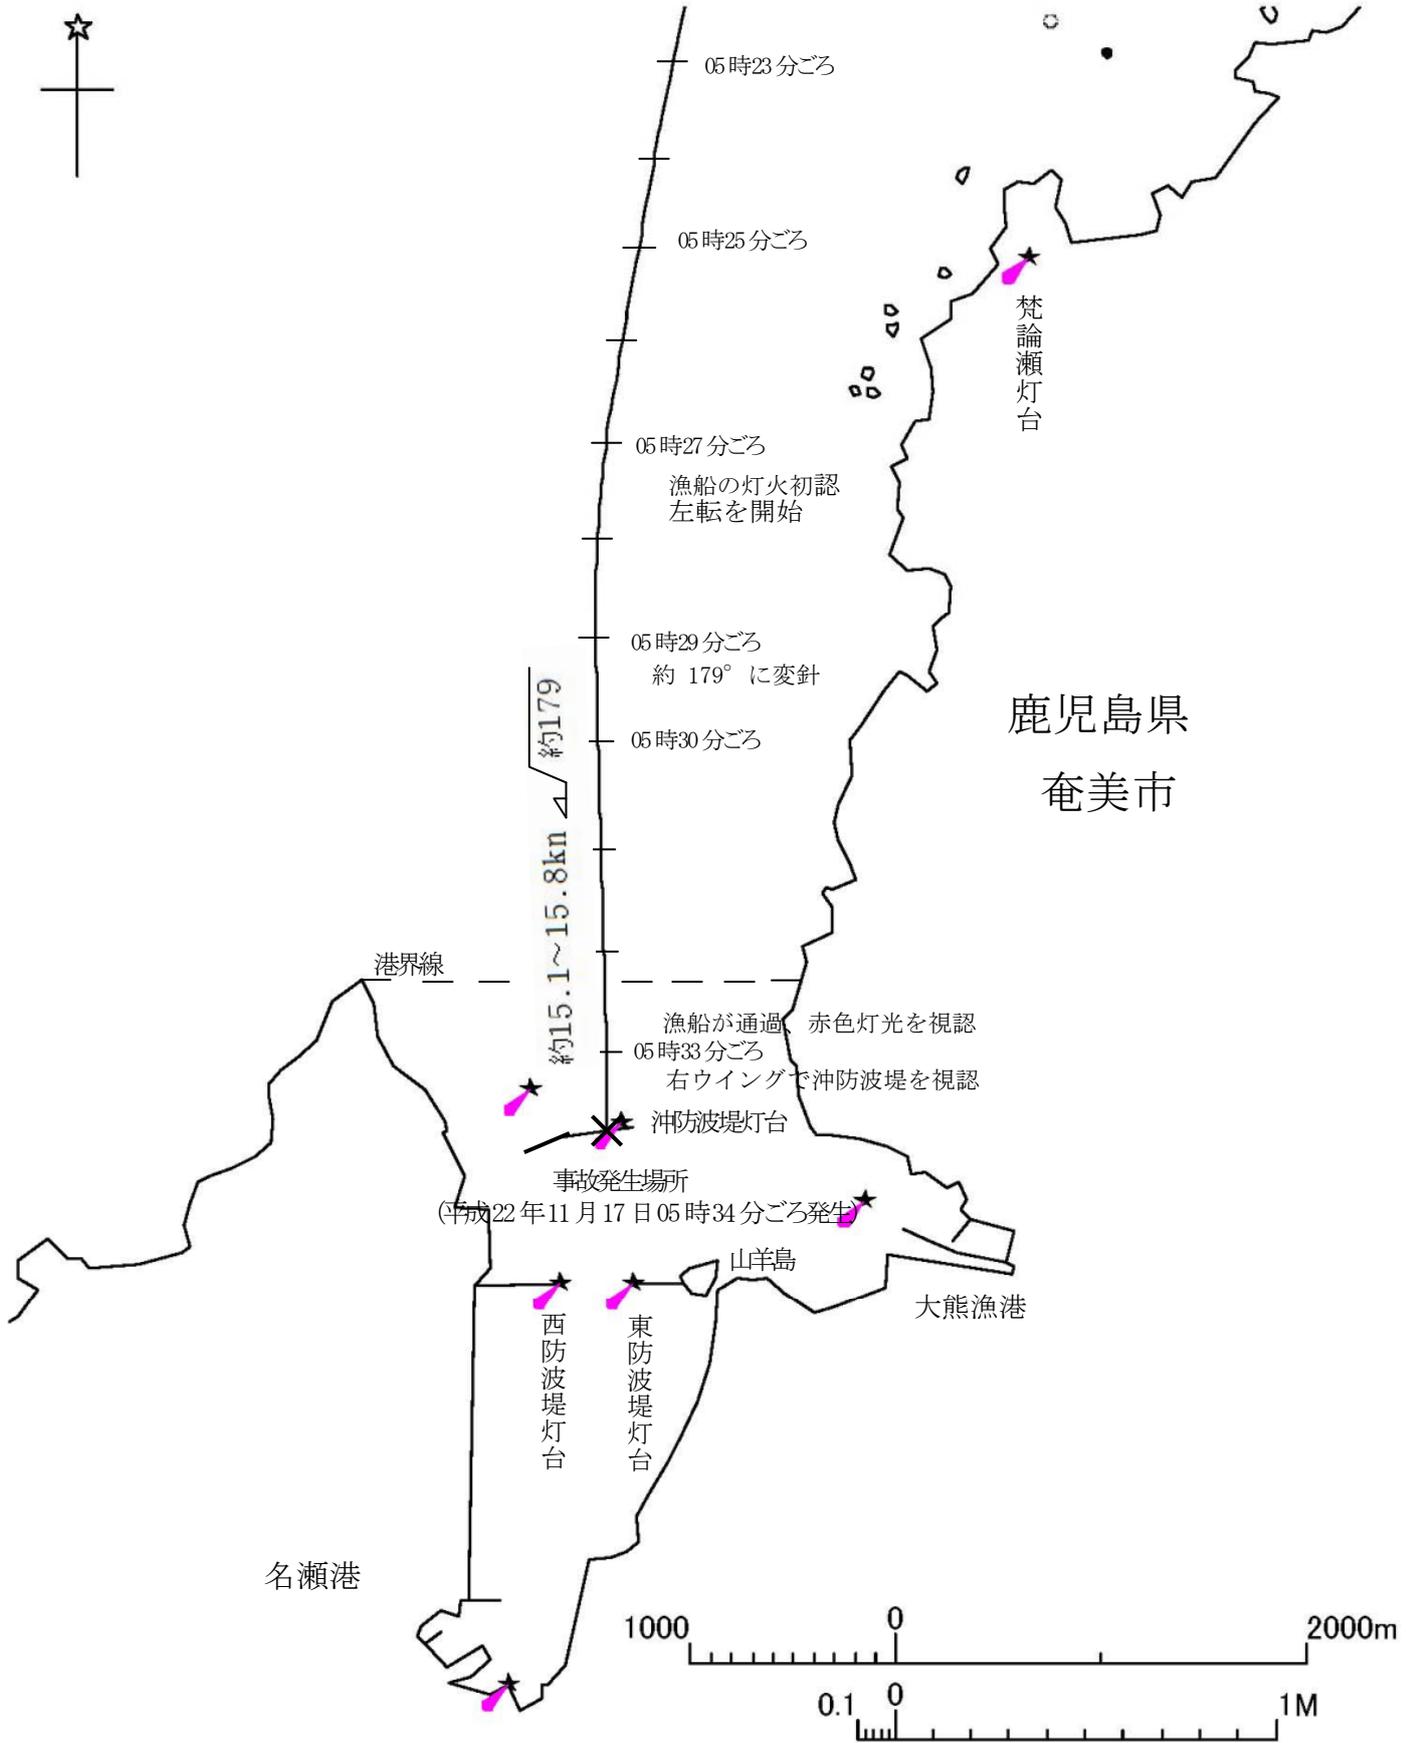
付図1 推定航行経路図

- (6) 本船は、05時31分ごろ、沖防波堤灯台から354° 1,300m付近において、船首方位約179° 及び速力約15.3knで航行した。
- (7) 船長Aは、05時33分ごろ、沖防波堤灯台から342° 360m付近において、反航する漁船が左舷正横200m付近を通過したので前方を見たところ、右舷船首12° 1,100m付近に西防波堤灯台の赤色灯光を視認したものの、同灯光が沖防波堤灯台の灯光であり、沖防波堤の東方に向いた予定の針路となっているものと思い込み、本船が沖防波堤に向かって航行していることに気付かず、同じ針路で航行した。

- (5) 船長Aは、05時33分ごろ、沖防波堤灯台から342° 360m付近において、漁船が左舷正横200m付近を通過したので前方を見たところ、右舷船首12° 1,100m付近に西防波堤灯台の赤色灯光を視認したものの、同灯光が沖防波堤灯台の灯光であり、沖防波堤の東方に向いた予定の針路となっているものと思い込み、沖防波堤に向首して接近していることに気付かずに同じ針路及び速力で航行したものと考えられる。

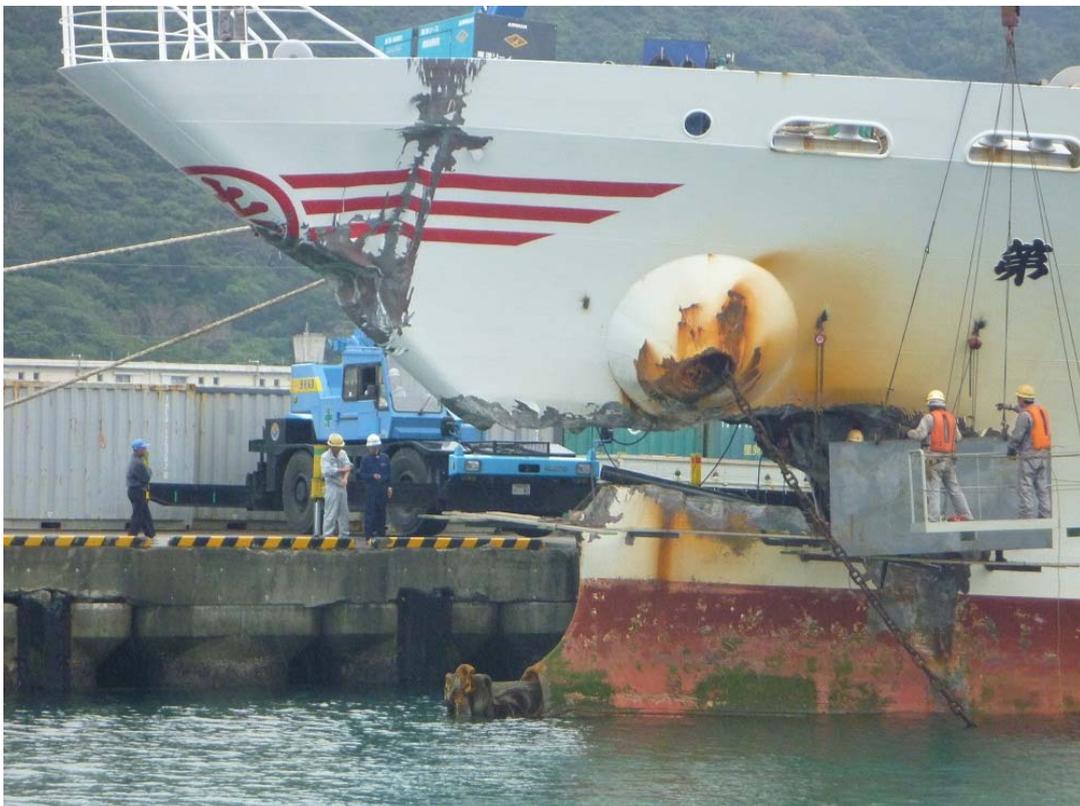
写真6 船首部の損傷状況

本船は、船首部の水線上に高さ約0.9m、奥行約1.7mの破口を生じ、球状船首部を大破した。

- (1) 本船は、約15knの速力で衝突した。
- (2) 衝突時における本船の船首方位（約179°）及び沖防波堤の方位（約260°）により、本船の船首部が沖防波堤に約81°の角度で衝突した。

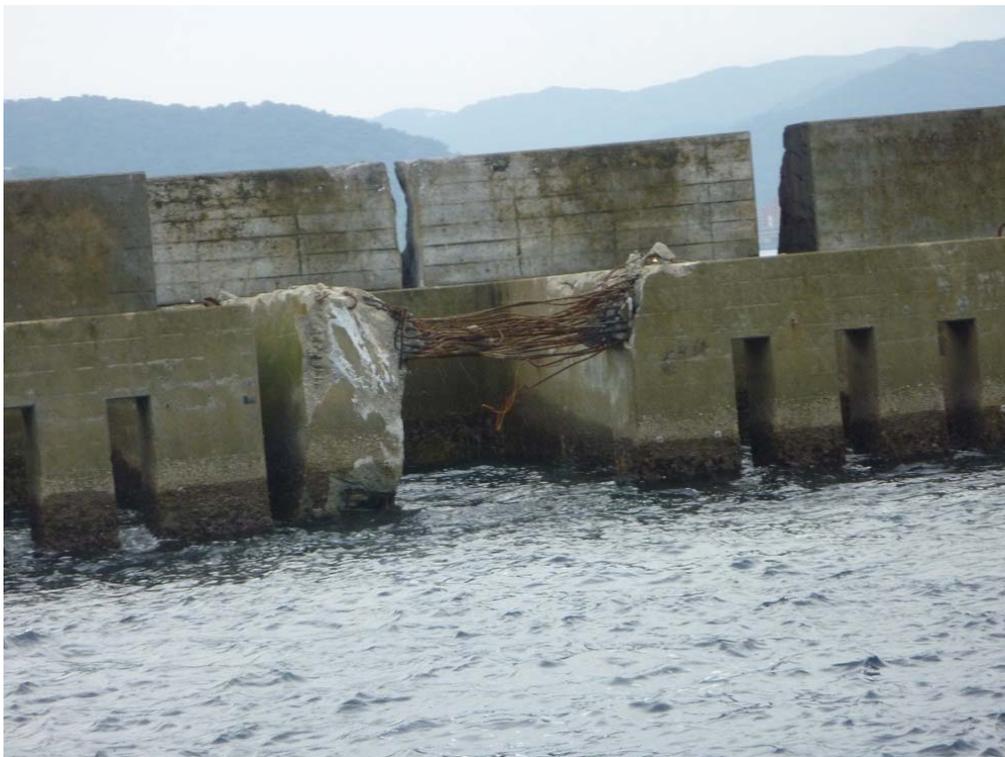
写真7 沖防波堤の損傷状況①

沖防波堤は、沖防波堤灯台から270° 110m付近のケーソンが大破した。
