船舶事故調査報告書

平成23年12月22日
 運輸安全委員会（海事専門部会）議決
 委員 横山 鐵 男（部会長）
 委員 庄 司 邦 昭
 委員 石 川 敏 行

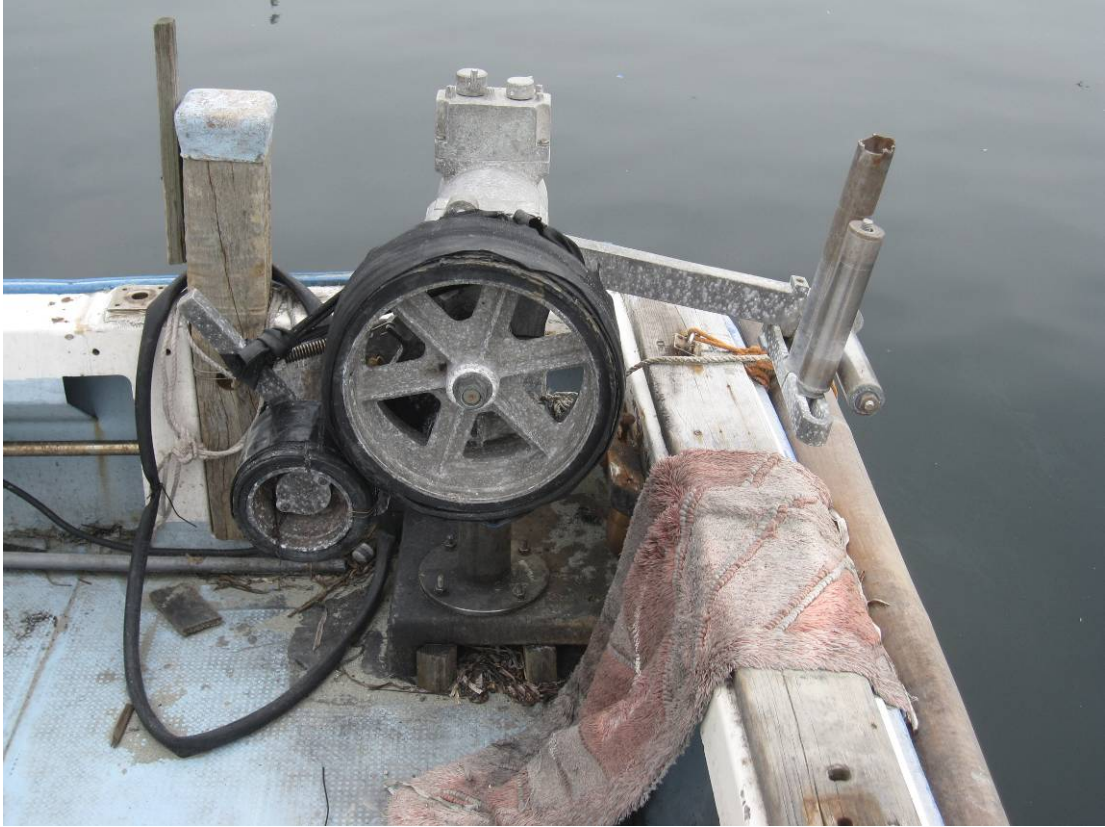
写真1 ラインローラー

事故種類	乗組員死亡
発生日時	不明（平成23年9月30日 05時00分ごろ～07時50分ごろの間）
発生場所	不明（兵庫県南あわじ市福良漁港沖の鳴門海峡）
事故調査の経過	平成23年10月4日、本事故の調査を担当する主管調査官（神戸事務所）ほか1人の地方事故調査官を指名した。 原因関係者としての船長からの意見聴取は、本人が本事故で死亡したため行わなかった。
事実情報 船種船名、総トン数 船舶番号、船舶所有者等 L×B×D、船質 機関、出力、進水等	漁船 光新丸、3.1トン HG3-36115（漁船登録番号）、個人所有 9.45m(Lr)×2.56m×0.72m、FRP ディーゼル機関、漁船法馬力数70、昭和62年5月
乗組員等に関する情報	船長 男性 74歳 一級小型船舶操縦士・特殊小型船舶操縦士・特定 免許登録日 昭和51年4月30日 免許証交付日 平成18年11月2日 (平成23年11月5日まで有効)
死傷者等	死亡 1人（船長）
損傷	なし
事故の経過	本船は、船長が1人で乗り組み、トローリング漁のため、平成23年9月30日05時00分ごろ福良漁港を出港し、同漁港沖の鳴門海峡中央部の漁場に向かった。 徳島海上保安部は、07時50分ごろ、本船が福良漁港の鳴門海峡を隔てた対岸に当たる徳島県鳴門市大毛島の砂浜に乗り揚げ、船内に人が倒れているとの通報を受け、出動して確認したところ、船長が、船尾甲板右舷に設置された釣り糸を巻き上げるためのラインローラーに作業服が巻き込まれ、作業服が左首から右腋にかけて巻き付いた状態で倒れているのを発見した。 船長は、病院に搬送され、08時30分ごろ死亡が確認された。死因は窒息死と検案された。
気象・海象	気象：天気 曇り、風向 南南東、風速 約1.1～2.0m/s 海象：海面 穏やか
その他の事項	トローリング漁の操業においては、ラインローラーの大小2個のローラー接触部に釣り糸を通し、電動モーターの駆動力により釣り糸を巻き上げていた。（写真1 ラインローラー 参照） ラインローラーの発停スイッチ、速度調整ノブ及び回転方向切換ノブ

<p>は、ローラー横の電動モーター部に付設されていた。</p> <p>ラインローラー駆動用電動モーターの出力は、350Wであった。</p> <p>船長は、本事故当時、作業着としてスポーツ用ジャージの長袖上着を着用し、手袋は着用していなかった。</p> <p>船長は、漁師としての経験は約60年であり、2月～3月の休漁期を除いて周年トローリング漁に従事し、健康であった。</p>	
分析	<p>乗組員等の関与</p> <p>船体・機関等の関与</p> <p>気象・海象の関与</p> <p>判明した事項の解析</p>	<p>あり</p> <p>不明</p> <p>なし</p> <p>船長の死因は、窒息死であった。</p> <p>本船は、05時00分ごろ福良漁港を出港して付近の鳴門海峡中央部の漁場に向かい、07時50分ごろ、大毛島の砂浜に乗り揚げ、船長がラインローラーに作業服を巻き込まれた状態で船内に倒れているところを発見されたので、この間において、トローリング漁の操業中、船長が、ラインローラーに作業服を巻き込まれたことから、作業服で首を絞めつけられて窒息死したものと考えられるが、作業服が巻き込まれた状況を明らかにすることはできなかった。</p>
原因	<p>本事故は、本船が、福良漁港沖の鳴門海峡でトローリング漁の操業中、船長がラインローラーに作業服を巻き込まれたため、発生したものと考えられる。</p>
