船舶事故調査報告書

船種 船名 ケミカルタンカー SAMHO HERON

船種 船名 貨物船 GOLDEN WING

船種 船名 貨物船 千鶴丸

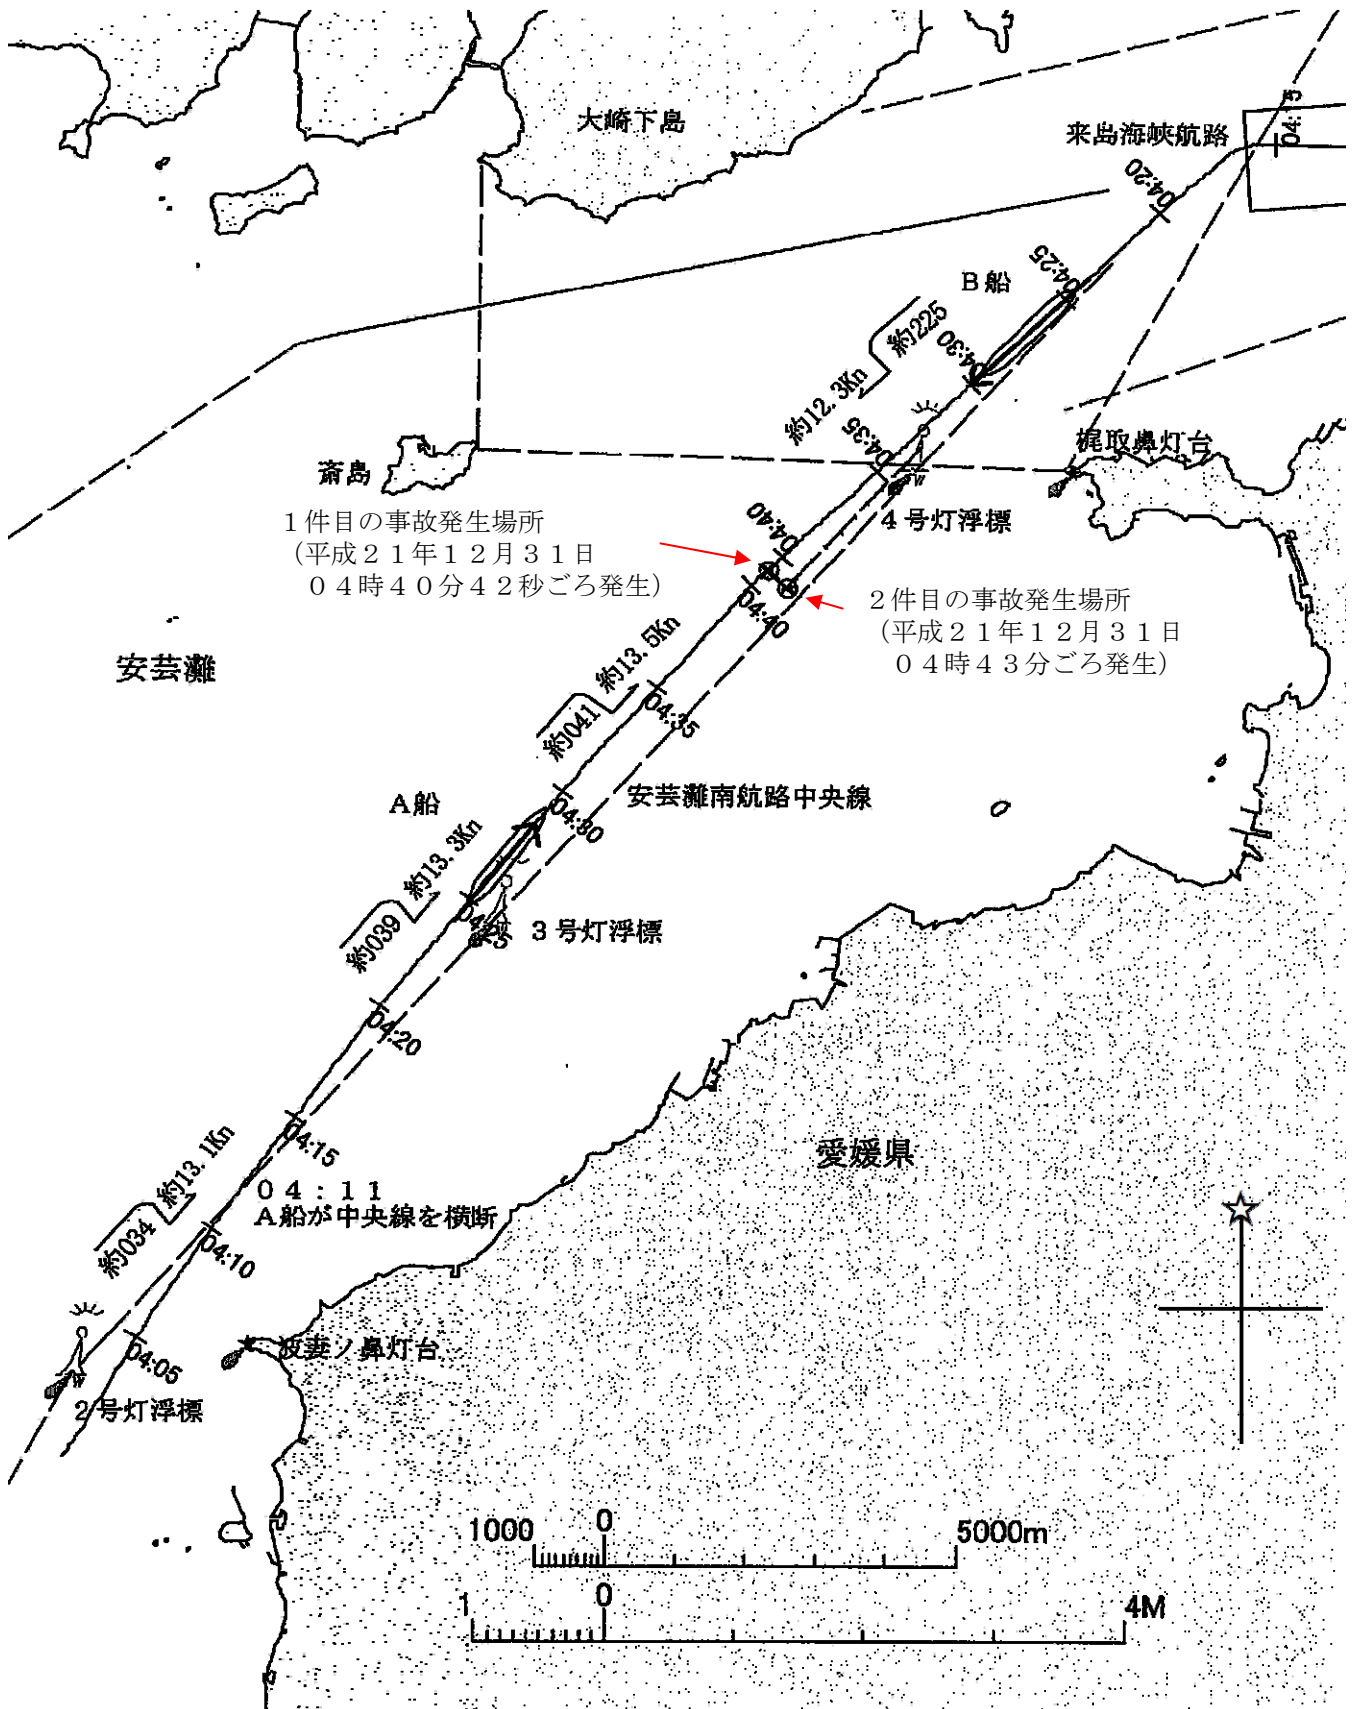
付図2 推定航行経路図①

1件目の事故は、夜間、梶取ノ鼻南西方沖において、A船が安芸灘南航路の中央線の左側を北東進中、B船が安芸灘南航路の中央線の右側を南西進中、両船が見張りを行っていなかったため、両船が衝突したことにより発生したものと考えられる。

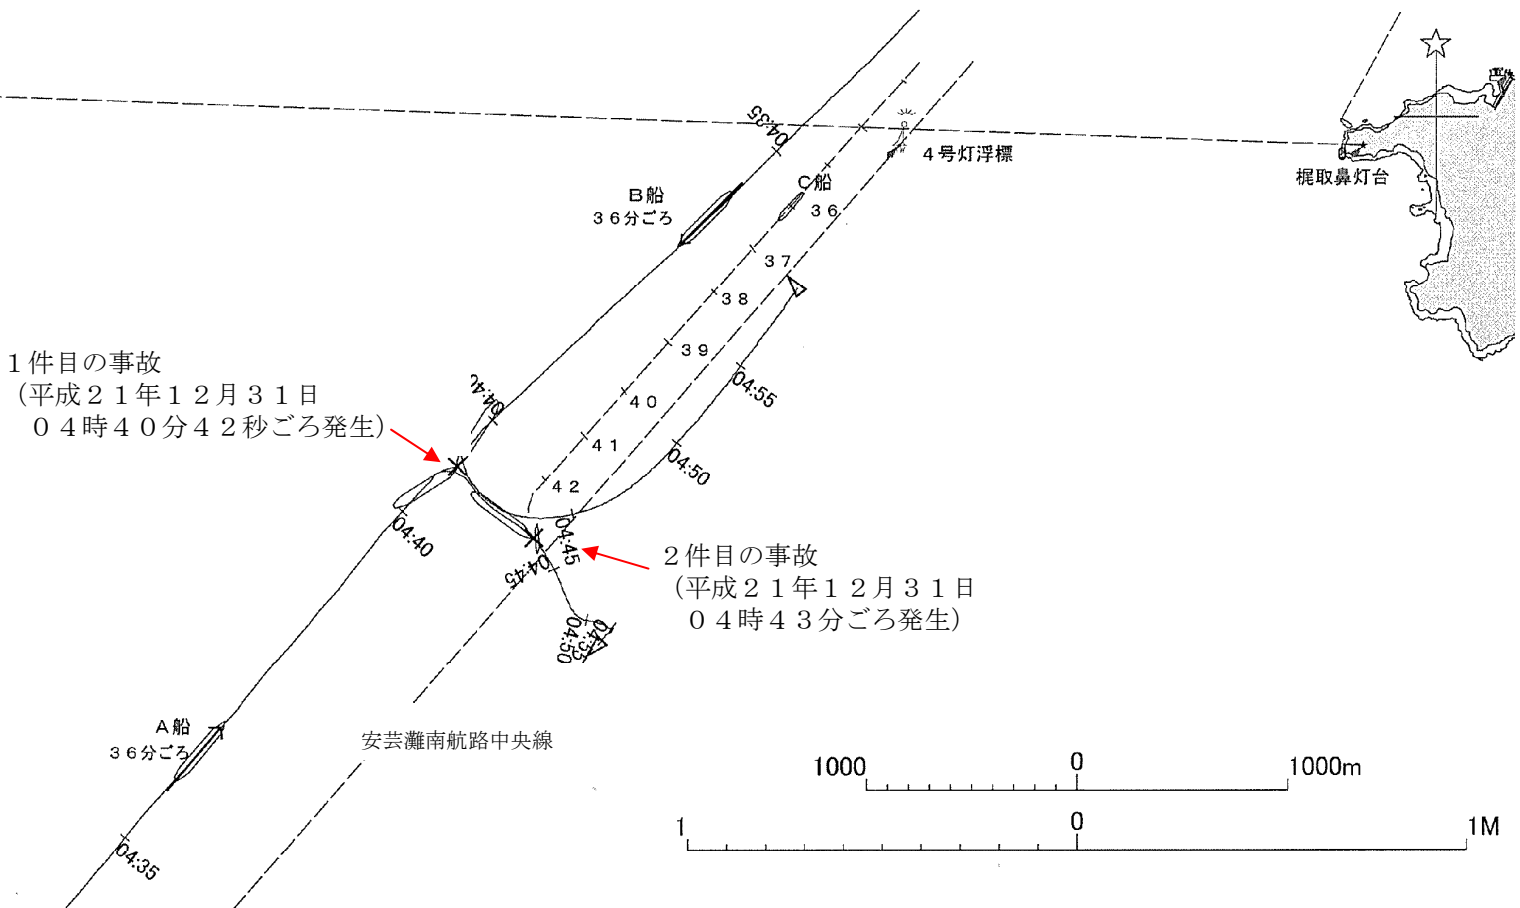
付図3 推定航行経路図②

2件目の事故は、夜間、梶取ノ鼻南西方沖において、A船がB船と衝突したのちに惰力で右回頭しながら南東進中、C船が南西進中、A船がC船の前路に向けて航行したため、A船とC船とが衝突したことにより発生したものと考えられる。

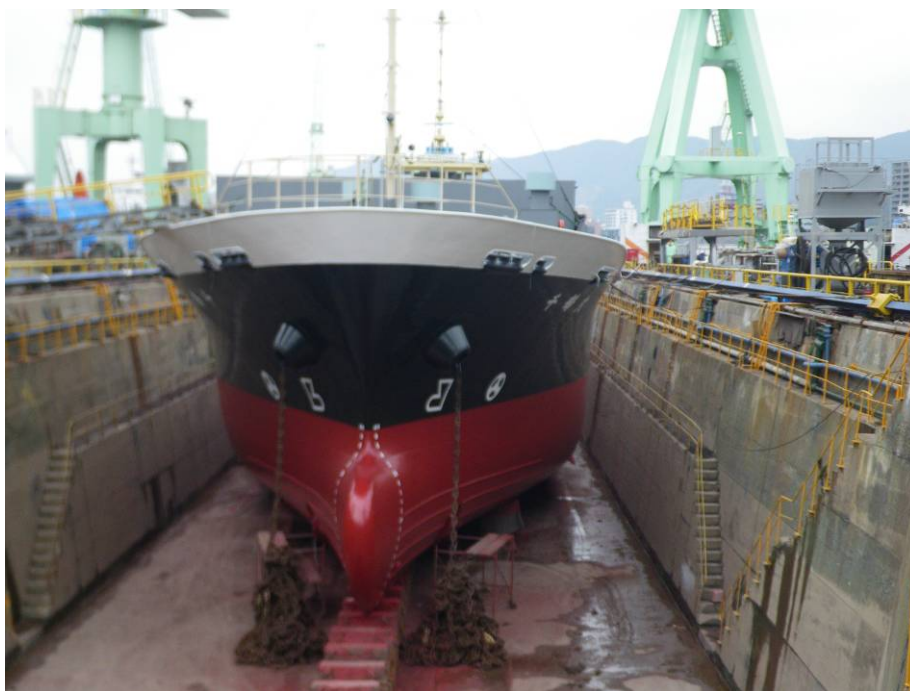
写真1 入渠中のC船

航海士Cの口述によれば、右舷中央部に凹損を生じた。
