# 船舶事故調査報告書

船種船名 旅客船 かしま

事故種類 浸水

運輸安全委員会（海事部会）議決

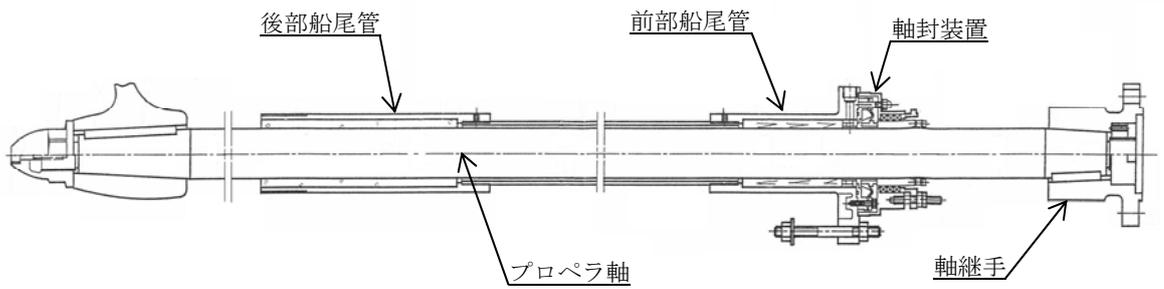
付図3 軸系装置図

本船のプロペラ軸は、長さ約5.1m、外径約55mmのステンレス鋼製であった。本船は、機関室後壁部及び船尾部のプロペラ軸貫通部にそれぞれ船尾管が設けられ、プロペラ軸が機関室後壁部に設けた船尾管（以下「前部船尾管」という。）、船尾部に設けた船尾管（以下「後部船尾管」という。）及び船外に設けた張出軸受の各支面材3か所で支持されていた。

軸封装置は、船体を上架した上、プロペラ軸を船尾方に約15cm移動させることにより、その前端部に装着されたフランジ型の組立式軸継手を取り外せば開放することが可能であった。

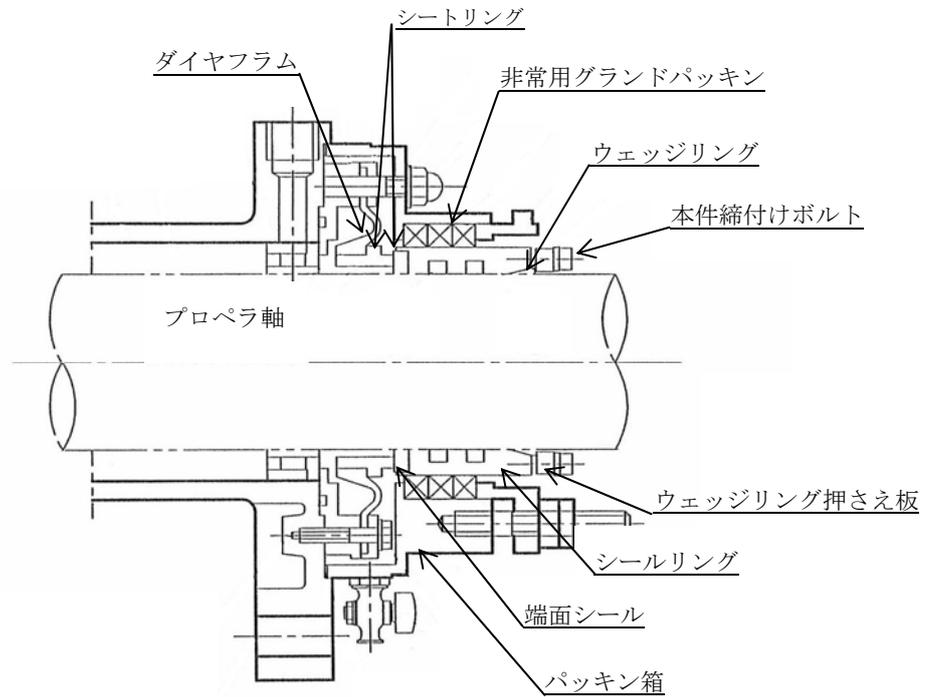
付図4 軸封装置組立図

本船は、前部船尾管にプロペラ軸との摺動面<sup>しゅうどう</sup>を有さない端面シール方式の軸封装置が設置されていた。軸封装置は、前部船尾管の前端部に取り付けたゴム製ダイヤフラムに接着したカーボン製シートリングを固定端面、ウェッジリングによってプロペラ軸外周に固定されたステンレス鋼製シールリングに装着されたセラミック製シートリングを可動端面とし、これらの端面（以下「圧着面」という。）がプロペラ軸に対して垂直となった状態で圧着されて摺動することにより、水密性能を維持する構造となっていた。

軸封装置のシールリングは、くさび形断面形状を持つステンレス鋼製の環状金物であるウェッジリングをシールリングの前端部内周とプロペラ軸外周との間に、ウェッジリング押さえ板に取り付けられた6本のボルト（以下「本件締付けボルト」という。）を所定の締付け力で締め付けて圧入し、プロペラ軸に固定される構造であった。

軸封装置は、ウェッジリングが片締め状態で圧入されたり、運転中に本件締付けボルトが緩んだりするおそれがあることなどから、整備後の試運転時及び6か月ごとに本件締付けボルトの増し締めを含む点検を行うこととされていた。

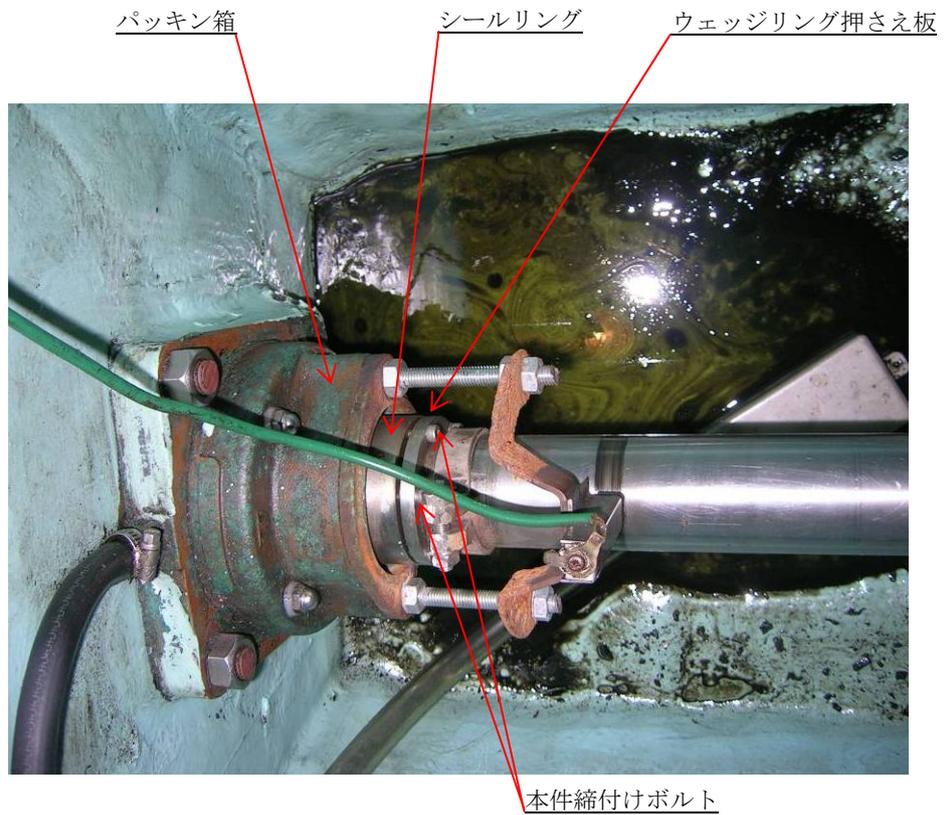
写真1 軸封装置

本船は、軸封装置の端面シール面が損傷するなどして水密性能を維持できなくなった場合に備え、シールリング外周に設けたパッキン箱に数本のグラントパッキンを挿入した非常用グラントパッキン部を備えており、非常時には応急的に水密を維持できるようになっていた。

本件業者の口述によれば、本船の軸封装置には以前から非常用グランドパッキン部にパッキン材が挿入されておらず、平成22年4月に軸封装置の消耗部品を新替えしたときにも挿入しなかった。

なお、2.5.4(2)及び2.8から、本船は、軸封装置に非常用グランドパッキンが装着されていなかったが、同パッキンは、航行中に軸封装置が損傷し、本事故のように端面シールからの漏水が生じた場合、グランド部に締め込んで応急的に漏水を止める目的のものであり、緊急時に備えて装着しておくべきである。

運航管理者は、軸封装置の端面シール部からの多量の漏水がもたらす浸水や沈没などの重大な事態に備え、非常用グランドパッキン部にはパッキン材を適切に挿入しておく必要性を認識するべきである。

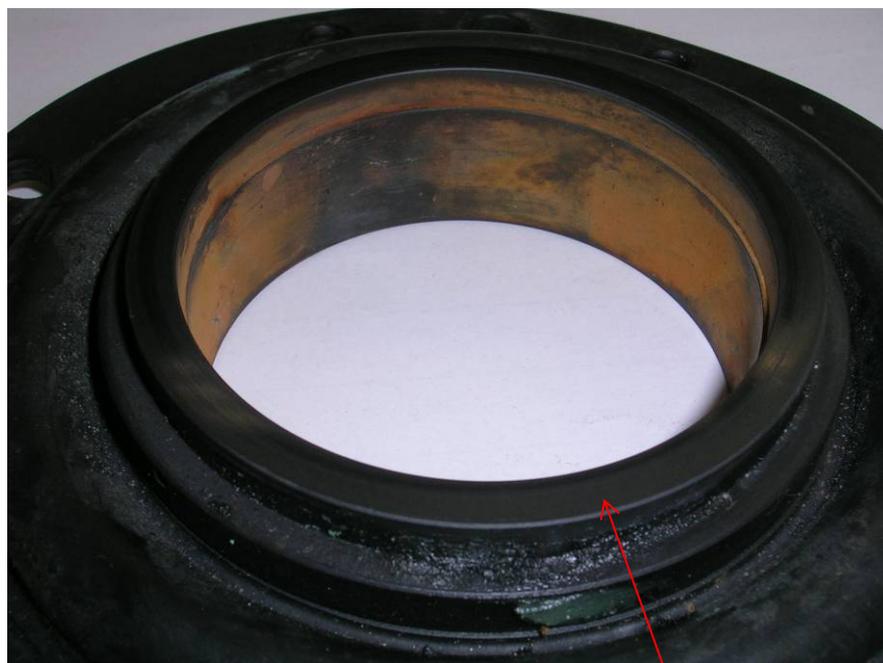
写真2 ダイヤフラム

本船は、ダイヤフラムのカーボン製シートリング及びシールリングのセラミック製シートリングの各シール面に損傷や偏摩耗がなく、おおむね良好な状態であった。

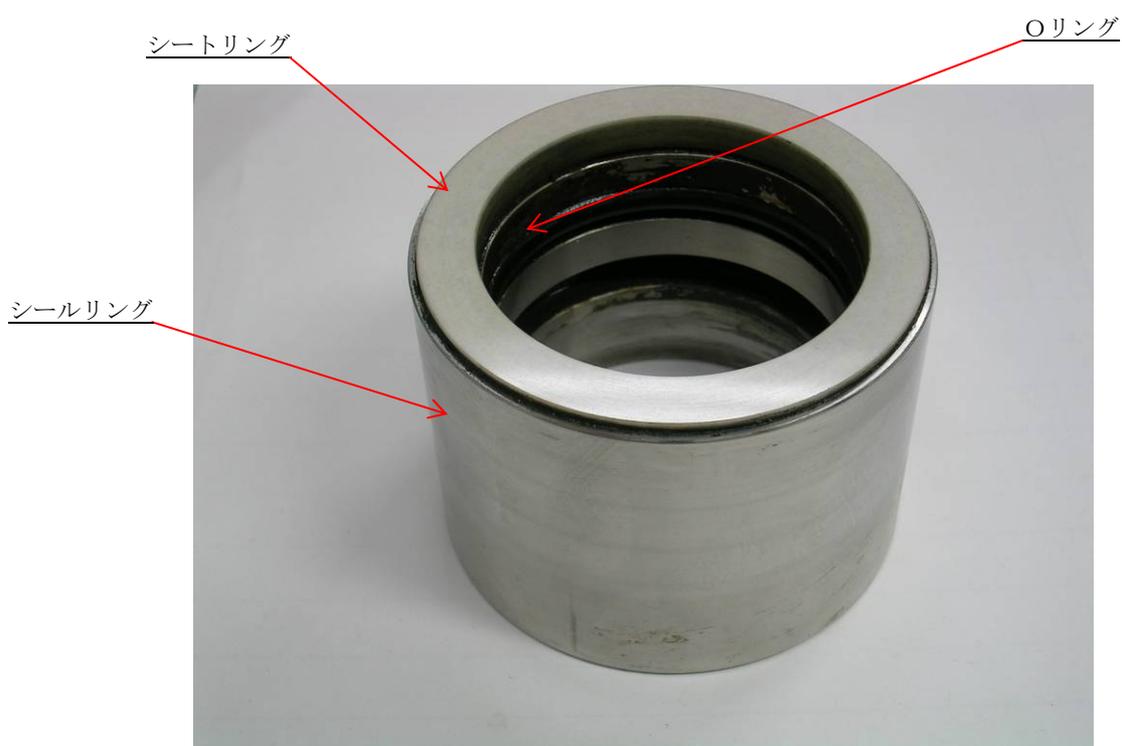
写真3 シールリング

シールリングは、内周にゴム製Oリング1本が装着されており、漏水した痕跡は認められなかった。

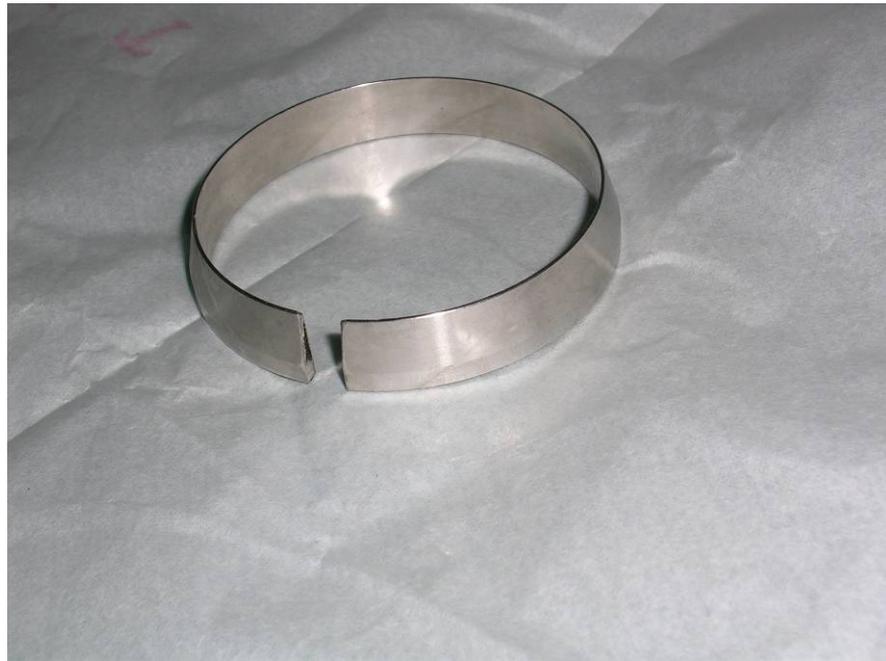
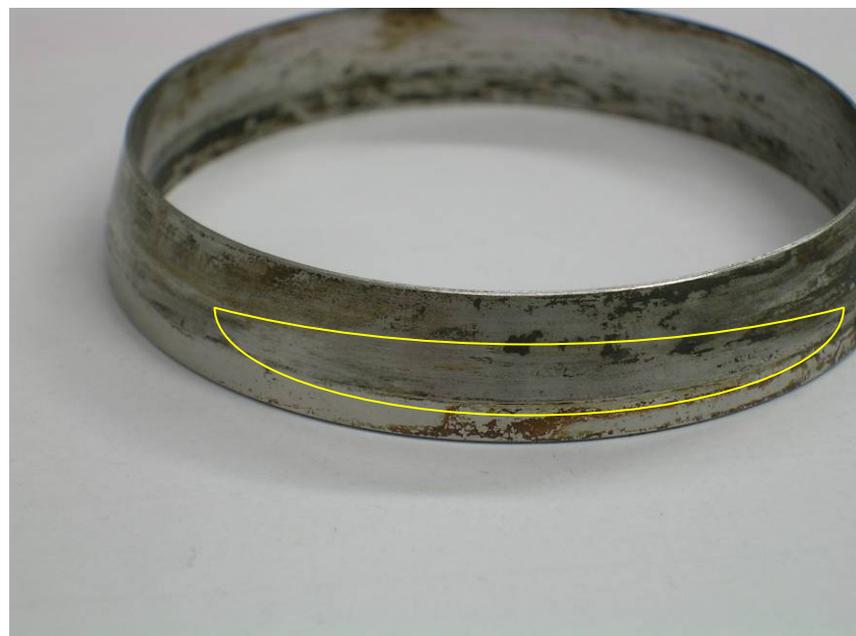
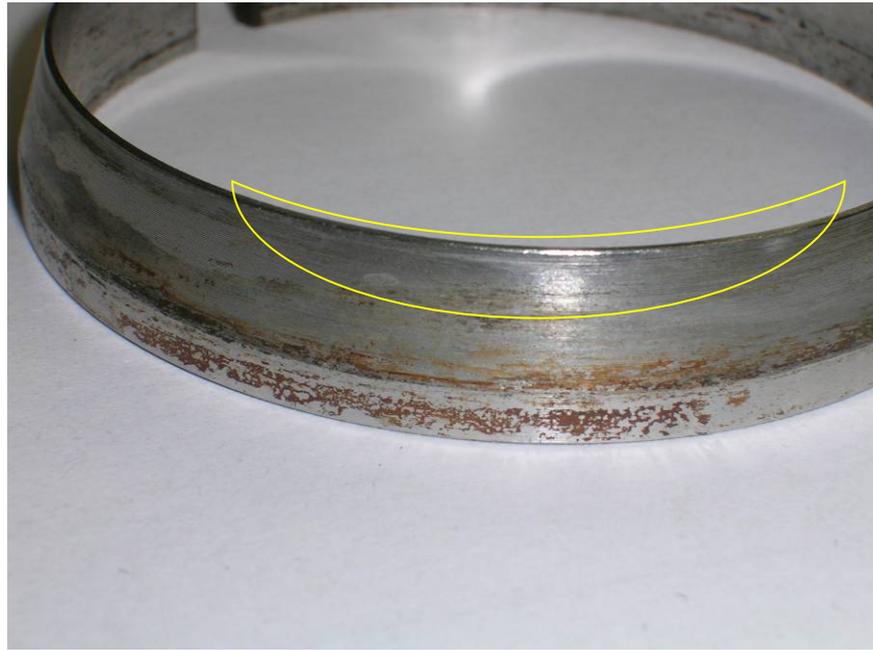
## 写真4 ウェッジリング

ウェッジリングは、外周面の当たりが均等ではなく、大端部付近の一部とその180度反対側の小端部付近の一部範囲にそれぞれ強い接触痕が認められ、その他の範囲には明瞭な接触痕は視認できなかった。ウェッジリングの圧入された先端部の厚さは、原寸0.70mmに対し、最大値及び最小値がそれぞれ0.72mm及び0.57mmになっており、厚さが一様ではなくなっていた。

本船は、本件業者が、8月初旬に軸封装置の漏水を修理した際、ウェッジリング押さえ板をハンマーでたたいてシールリングを押し込んだことにより、ウェッジリングが不均等に押し込まれたものと考えられる。本件業者は、修理の際の試運転後に本件締付けボルトの増し締めを行わなかったものと考えられる。

軸封装置の保守整備を行う事業者は、軸封装置の整備を行う際には、位置決めゲージを使用するほか、修理等を行ったのち、試運転後に本件締付けボルトの増し締めを実施するなど、所定の方法により整備を行うことが求められる。また、機関部の点検を行う乗組員は、保守点検マニュアルを遵守し、本件締付けボルトの状態及び軸封装置からの漏水の定期的な点検を行い、さらに、機関室内のビルジ量の目視点検を行うことが求められる。

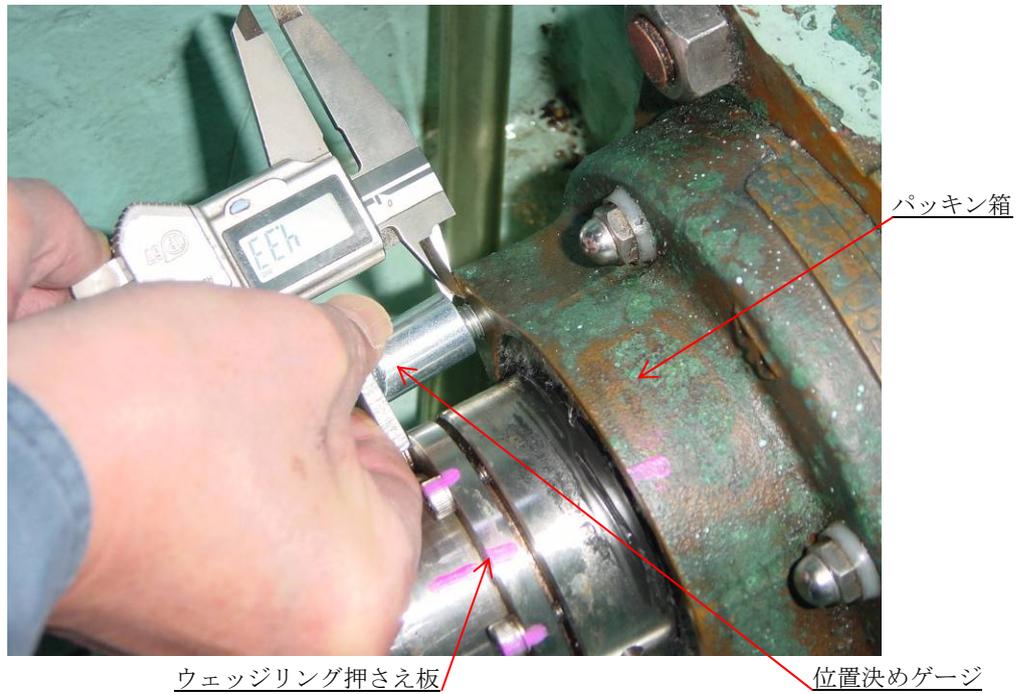
## 写真5 位置決めゲージ

際には専用の位置決めゲージを用いてウェッジリング押さえ板の取付位置を定めたのち、本件締付けボルトでシールリングを固定することとされていた。
