# 船舶事故調査報告書

船種船名 ヨット ORCHID  
船舶番号 260-26104 沖縄  
総トン数 5トン未満（長さ8.95m）

事故種類 乗揚

発生日時 平成22年11月13日 05時15分ごろ

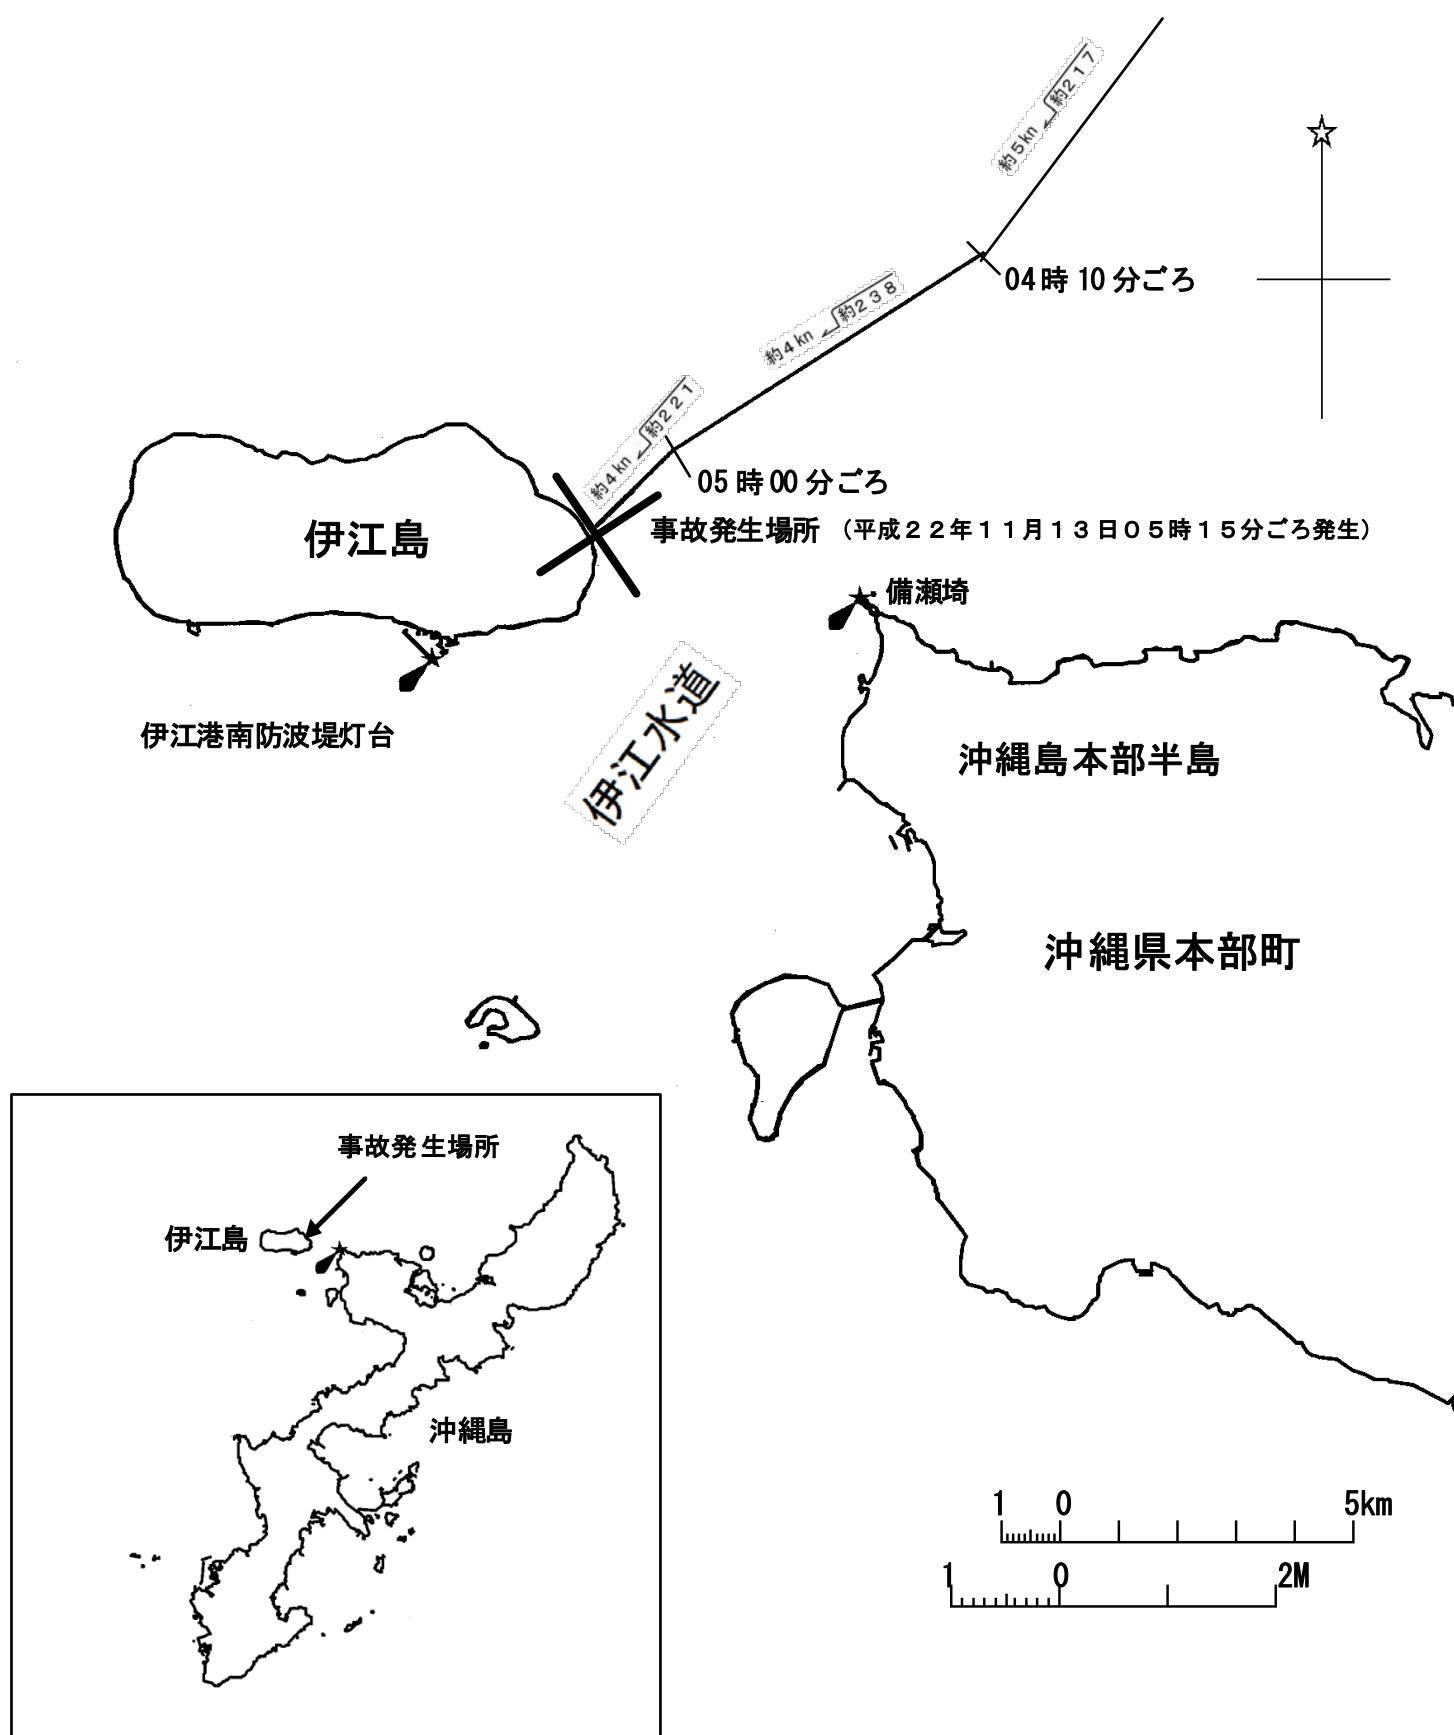
付図1 推定航行経路図

- (4) 船長は、本件陸上灯火に注意を向けているうちに大型船の船尾灯が見えなくなったので、05時00分ごろ、伊江港南防波堤灯台から048° 3.0 M付近において、伊江水道に向けるために針路を約221°とした。
- (5) 船長は、伊江島に接近したことで本件陸上灯火が見えなくなったものの、右舷前方に他の陸上灯火が見えていたことから、伊江島からは距離が離れているものと思い込み、伊江水道の通過に備えて暗い中を手探りで手動操舵に切り換え、GPSプロッターで船位を確認しようとしたとき、波が崩れる音が聞こえたので左舵をとったが、伊江島東岸沖のさんご礁に乗り揚げた。

本事故は、夜間、本船が、伊江島東岸沖を帆走しながら南西進中、船長が、船位の確認を行っていなかったため、伊江島東岸に向かっていることに気付かずに航行し、伊江島東岸沖のさんご礁に乗り揚げたことにより発生したものと考えられる。
