船舶事故調査報告書

船種 船名 貨物船 WIEBKE
IMO番号 9197478
総トン数 8,397トン

船種 船名 貨物船 MARINE PEACE
IMO番号 8810358
総トン数 430トン

事故種類 衝突
発生日時 平成22年3月23日 00時55分22秒ごろ
発生場所 関門港関門航路の福岡県北九州市門司埼沖
門司埼灯台から真方位287° 120m付近
(概位 北緯33° 57.7' 東経130° 57.7')

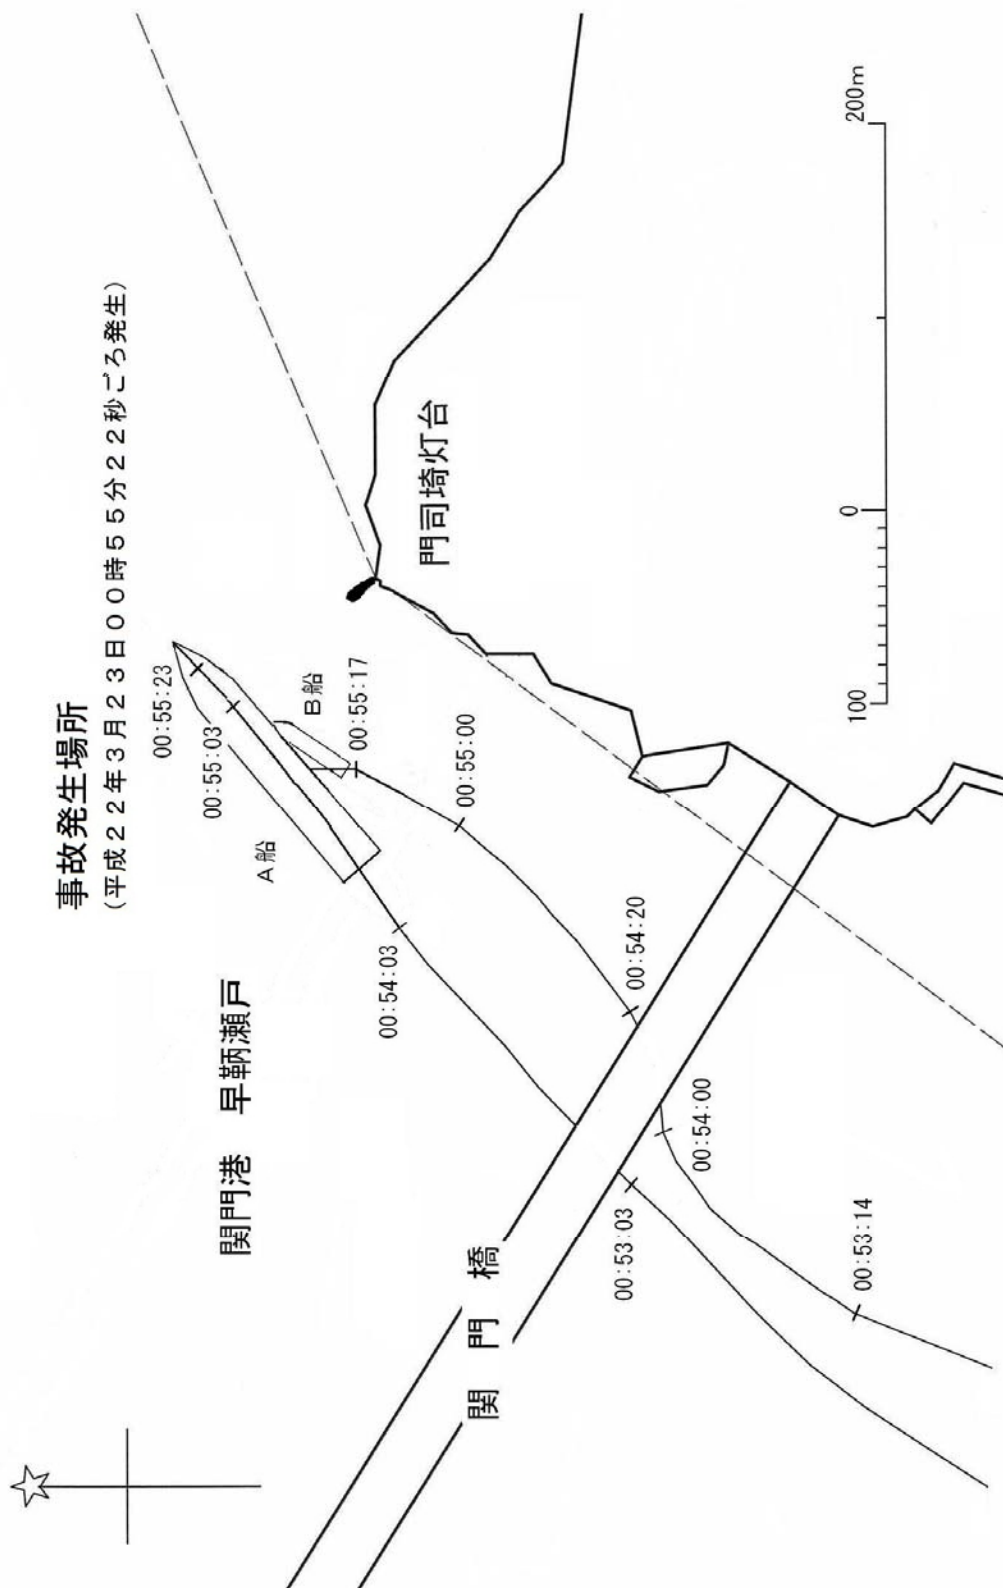
付図2 航行経路図 (拡大図)

- ⑧ B船は、00時55分17秒ごろ、門司埼灯台から $274^{\circ} 100m$ 付近において、船首方位 028° 、対地針路約 002° 及び対地速力 $7.1kn$ となり、B船の左舷船首部とA船の右舷側とが接近したので、右舵約 20° をとったが、00時55分22秒ごろA船と衝突した。

本事故は、夜間、早鞆瀬戸における潮流が西流の約5knである状況下、関門港関門航路の早鞆瀬戸の門司埼沖において、A船が同航路の中央寄りを、B船が門司側寄りをA船の右舷後方から追い越す態勢となって共に北東進中、B船が、船首を左方に振られたため、A船に接近して両船が衝突したことにより発生したものと考えられる。

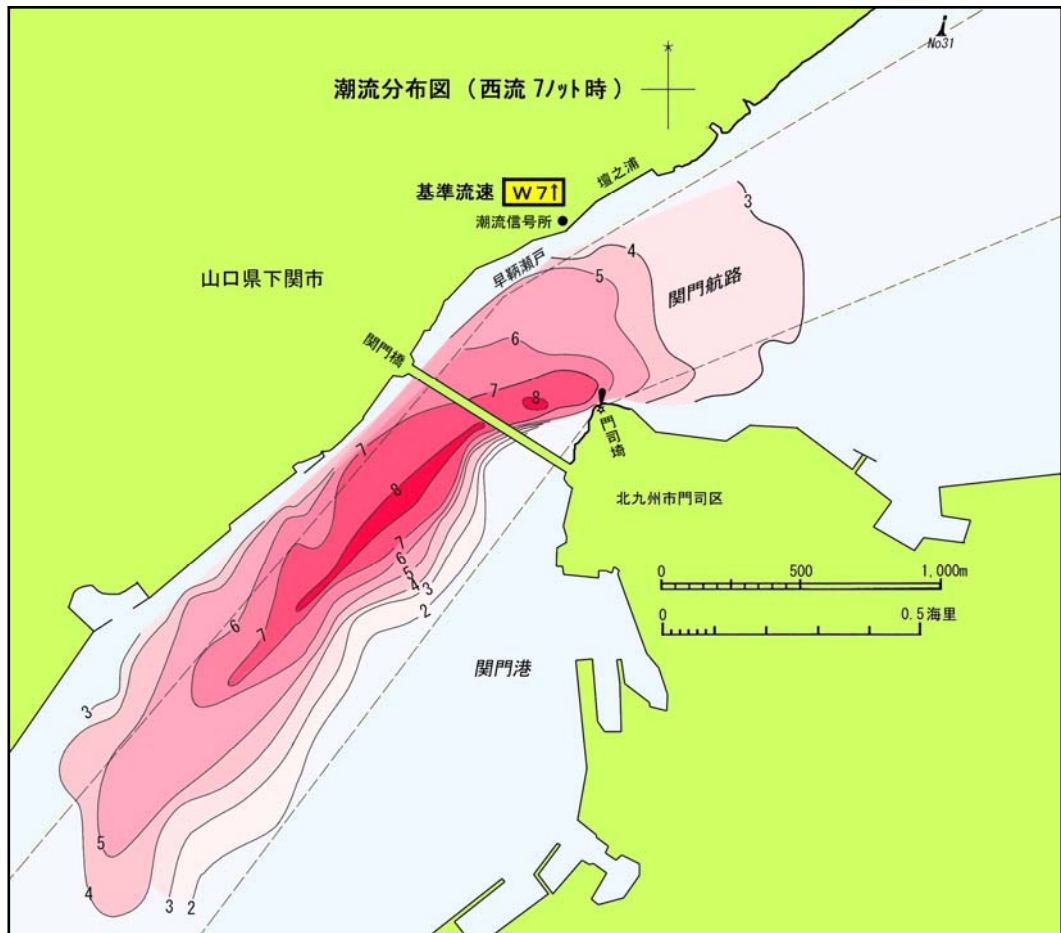
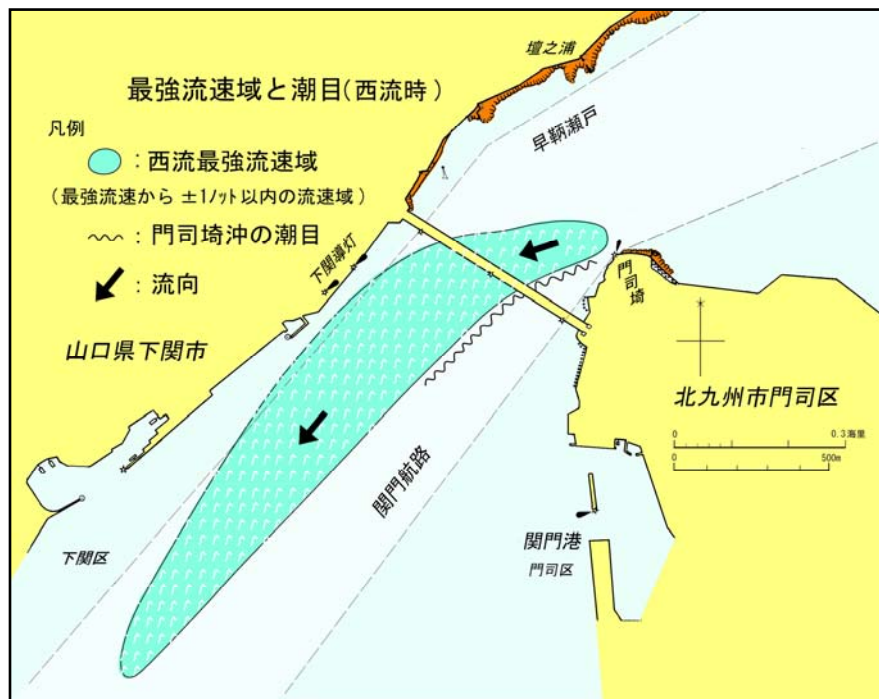
付図4 関門港門司埼付近における潮流分布図
(西流7kn時)

早鞆瀬戸の門司埼付近における潮流の流速が最も速い範囲(最強流速域)は、次のとおりであり、門司埼沖から伸びる潮目の北ないし西側(航路中央寄り)に広がっている。また、潮目の付近では流速差が大きく、西流時においては、潮目の南東側に当たる門司側の航路側線付近では、流速が大幅に低下し、潮流の影響が少なくなっている。

門司埼付近から下関寄りの関門航路に沿って南西に約2,000m、幅約150～300mの範囲

早鞆瀬戸の門司埼沖における潮流の最強流速域は、関門航路中央寄りに拡がり、門司埼沖の潮目付近では流速差が大きく、潮目の門司側の関門航路側線付近は関門航路中央寄りに比べて流速が遅くなっていた。

一方、B船は、A船に一旦は追い越されたが、A船よりも東側（門司側の航路側線寄り）を航行したことから、潮流による対地速力の低下が少なく、A船よりも対地速力が速くなり、B船がA船を追い越す態勢となった。さらに、船首が、門司埼沖から南西方に伸びる潮目に進入して右舷船首方から強い潮流を受けるようになって左方に振られ、B船が左舷側のA船に接近した。

B船が、船首を左方に振られたのは、A船を追い越す態勢でA船の東側を航行中、船首が潮流の流速差が大きくなっている潮目に進入して右舷船首に強い潮流を受けるようになったことによるものと考えられる。

したがって、船舶は、夜間には門司埼沖の潮目の判別ができにくいので、可能な限り、先行船の正船尾方を安全な距離を保って航行するとともに、先行船が潮目に進入すれば速力の低下及び針路の変化が生じることがあるので、これらについて適切な見張りを行って慎重に操船する必要があるものと考えられる。

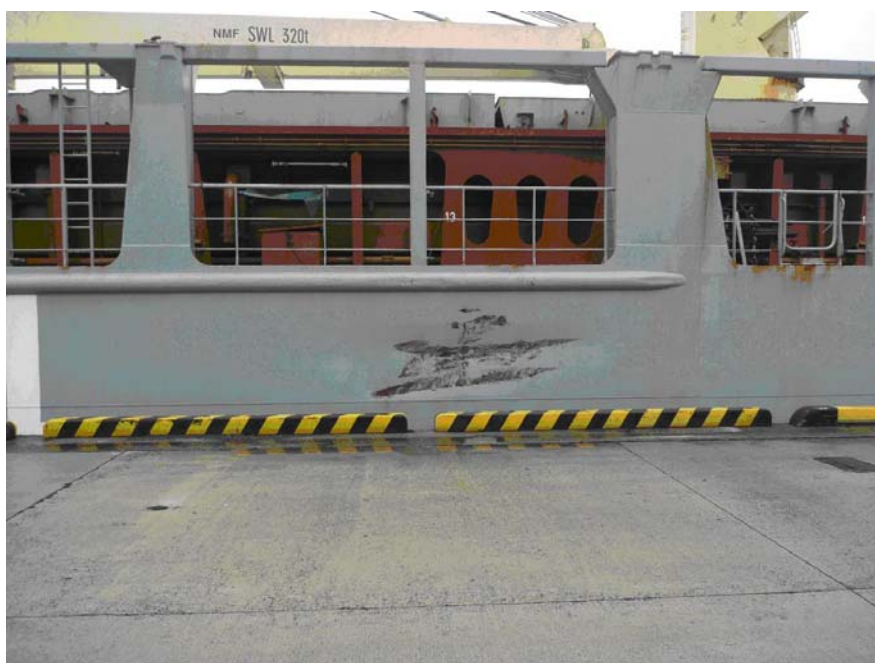
写真2 A船右舷中央部の損傷状況

右舷中央部及び船尾部に擦過傷を生じた。

A船は、対地針路約043°及び対地速力約4.0knで航行中、B船は、船首方位028~034°、対地針路約002~約006°及び対地速力約5.4~7.1knで航行中、A船の右舷中央部とB船の左舷船首部とが衝突したものと考えられる。

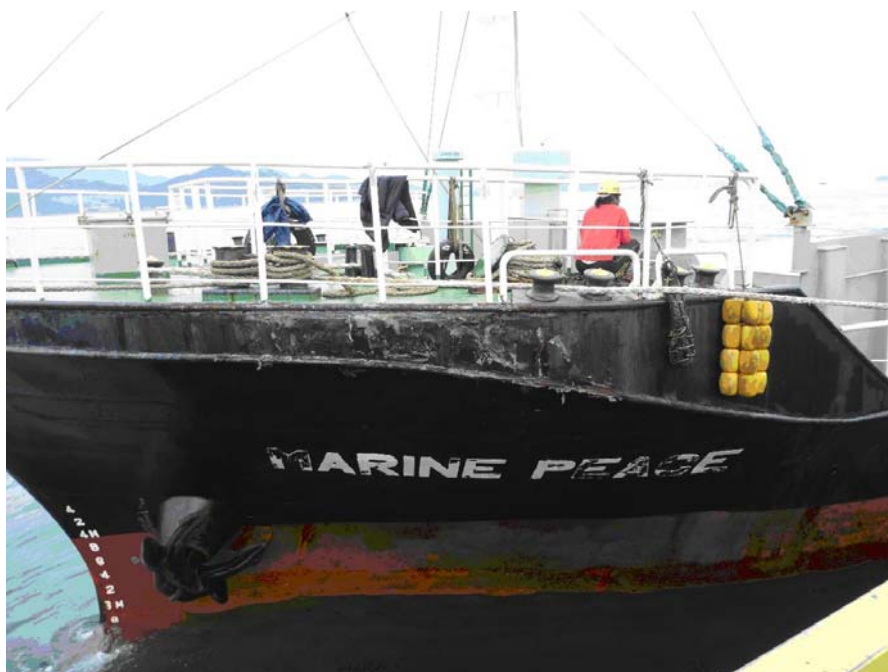
写真4 B船左舷船首部の損傷状況

左舷船首部及び船尾部に擦過傷を生じた。
