船舶事故等調査報告書の訂正について

# 船舶事故調査報告書

船種船名 カッター (船名なし)

事故種類 転覆

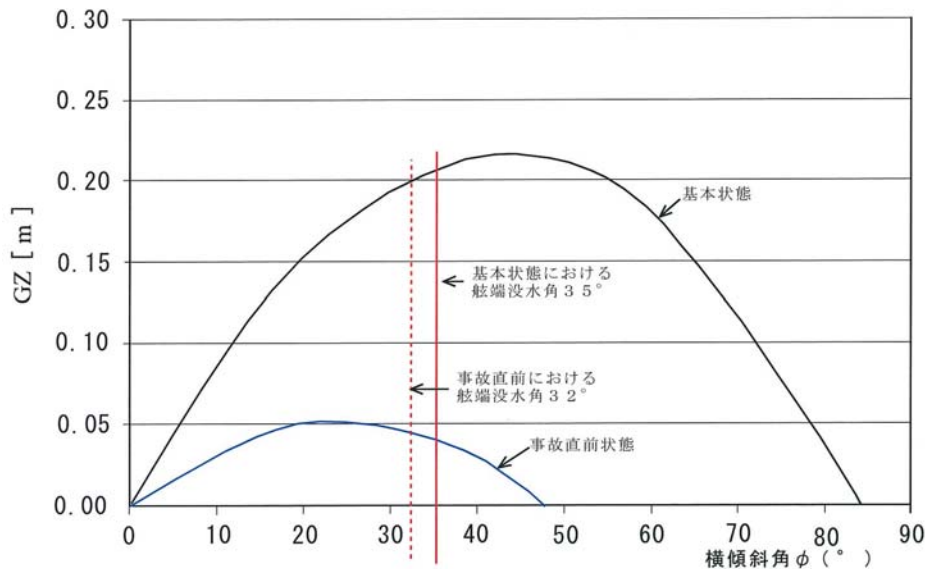
図12 滞留水が復原性能に与える影響

事故直前状態の滞留水がA船の復原性能に与える影響は、図12のとおり、復原力の最大値が、A船の基本状態時の1/4以下に減少すると推定された。

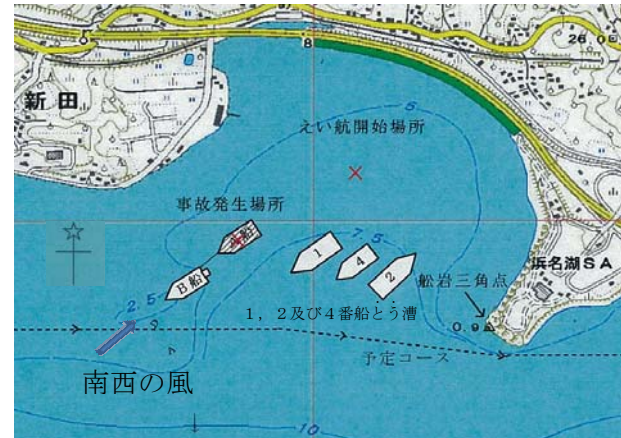
⑤ 事故発生時（15時25分ごろ）

A船は、左舷舷端が没水して大量の湖水が船内に流入し、15時25分ごろ左舷側から転覆した。

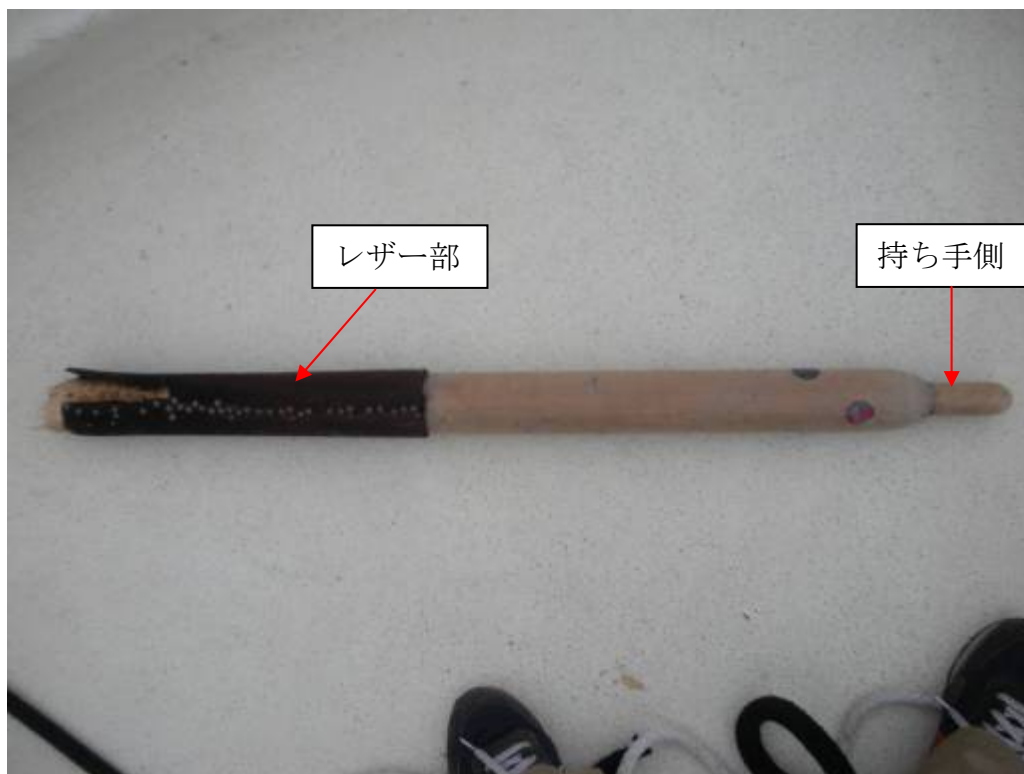
写真10 オールの折損状況

A船は、本件ホテル南方沖350m付近を南西方に向けてえい航されていたとき、滞留水が船首から2列目及び3列目のスオートの左舷側に座っていた生徒の膝下付近まで達する状態となり、船体傾斜によって左舷‘縁板上端部’（以下「舷端」という。）が湖面近くまで下がり、左舷側のオールが着水して船首側から3番目のオール（6番オール）が折れるとともに2番オールが飛んだほか他の左舷側オールが流され、右舷側に座っていた生徒等が左舷側にずり落ちて左舷側に大きく傾斜した。

A船は、オール1本がレザー巻の先端側で折損、オール1本が流失及び左舷側ドレンプラグが紛失した。
