船舶事故調査報告書

事故種類	衝突（岸壁）
発生日時	平成23年6月8日 07時52分ごろ
発生場所	阪神港大阪第3区の大阪南港C-9岸壁 大阪府大阪市所在の大阪北港口防波堤灯台から真方位127°1,540m付近 （概位 北緯34°38.6′ 東経135°25.5′）
事故調査の経過	平成23年6月9日、本事故の調査を担当する主管調査官（神戸事務所）ほか1人の地方事故調査官を指名した。 原因関係者から意見聴取を行った。
事実情報 船種船名、総トン数 船舶番号、船舶所有者等 L×B×D、船質 機関、出力、進水等	コンテナ船 <small>エムエスシー</small> <small>フィレンツェ</small> M S C FIRENZE（リベリア共和国籍）、52,701トン 9252101（IMO番号）、ERSTE RHW SCHIFFAHRTS GMBH & CO KG（ドイツ連邦共和国） 291.71m×32.20m×21.80m、鋼 ディーゼル機関、40,040kW、2006年
乗組員等に関する情報	船長（ロシア連邦国籍） 男性 46歳 締約国資格受有者承認証（リベリア共和国政府発給） 交付年月日 2011年3月15日 （2016年1月21日まで有効） 水先人 男性 65歳 大阪湾水先区 一級水先人水先免状 免許年月日 平成12年12月19日 有効期間満了日 平成25年12月18日
死傷者等	なし
損傷	本船 球状船首部に破口を伴う凹損 大阪南港C-9岸壁 鋼管杭6本に曲損又は凹損、コンクリート壁に欠損
事故の経過	本船は、船長ほか20人が乗り組み、平成23年6月8日07時20分ごろ大阪灯標の沖に到着して阪神港大阪区に入り、船長が、操船の指揮を執り、一等航海士を船長補佐に、操舵手を手動操舵にそれぞれ就け、水先人に操船を委ね、徐々に減速しながら、大阪第3区の大阪南港C-9岸壁（以下「本件岸壁」という。）に着岸するため、内港航路に向かった。

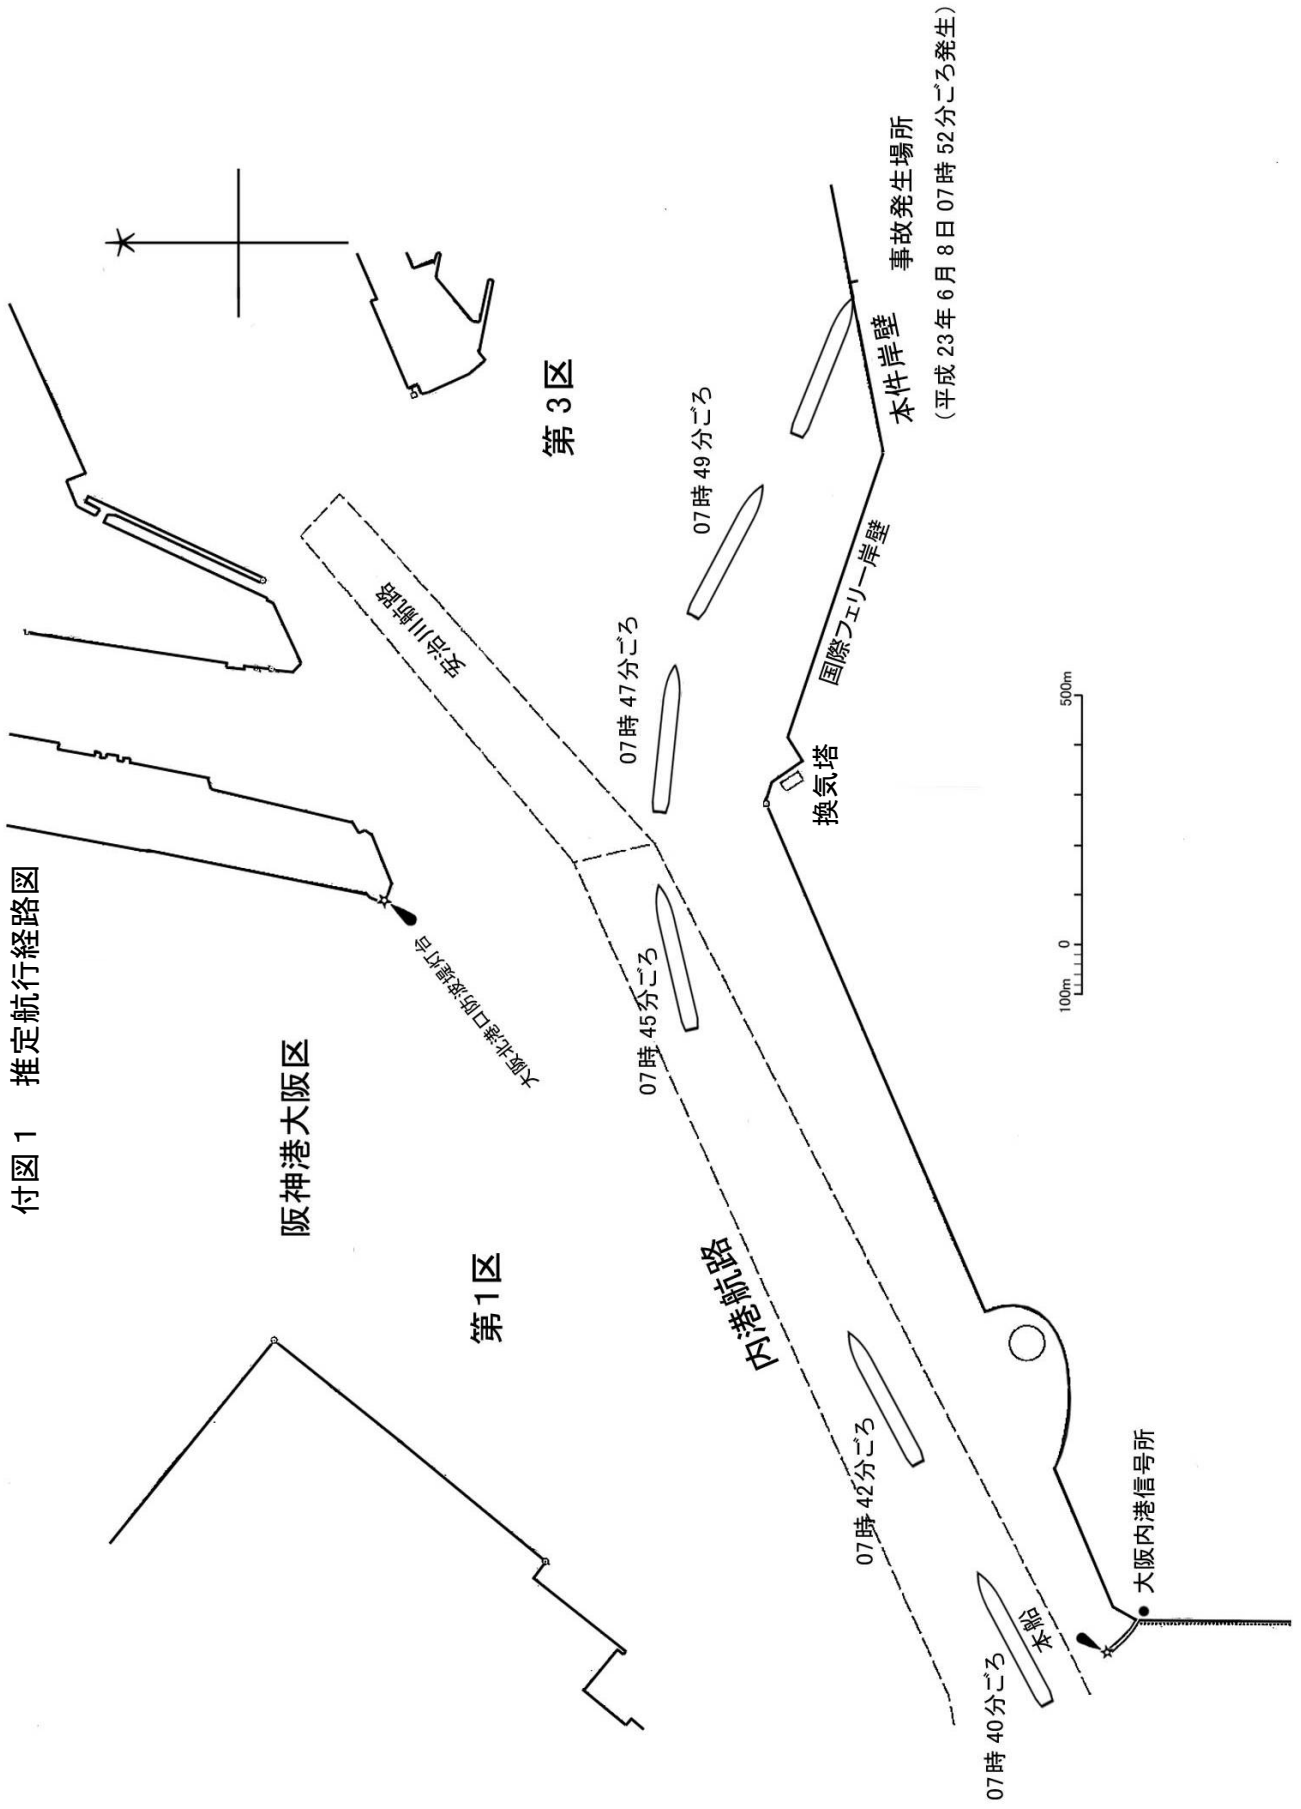
付図1 推定航行経路図

<p>水先人は、内港航路に入り、07時35分ごろ機関を極微速力前進とし、約9.7ノット(kn)の速力(対地速力、以下同じ。)で海上保安庁大阪内港信号所沖を通過したのち、07時43分ごろ操船補助のタグボート1隻(総トン数194トン、3,600馬力)からタグラインを本船の船尾に取った。</p> <p>水先人は、着岸に備えてタグボートに船尾方向へ引かせ、減速しながら内港航路の中央部を北東進中、本件岸壁の西側に隣接する国際フェリー岸壁の西方に差し掛かった頃、船長と共に右舷側のウイングに移動し、遠隔操船スタンドで船舶自動識別装置(AIS)の速力計で速力を確認しながら操船に当たった。</p> <p>水先人は、本船とほぼ同喫水の大型コンテナ船を本件岸壁に着岸させた際には、国際フェリー岸壁の西方で約5knに減速したのちに本件岸壁に向けて右回頭を始めたが、余り減速すると舵効が低下するので約7knの速力で右回頭を始め、内港航路の南側境界線から航路外に出た。</p> <p>水先人は、07時49分ごろ、速力が約6.0knとなって本件岸壁に向首した頃、機関を大きく後進にかけると船首が右に振れて本件岸壁に衝突する虞があると思い、機関を極微速力後進とし、約5.4knの速力になった頃、タグボートに対して全速力で引くように指示した。</p> <p>水先人は、右回頭を続けながら微速力後進として本件岸壁に接近したが、速力が4kn以下にならないので、タグボートに対して全速力で引いていることを確認した。</p> <p>水先人は、船首配置の二等航海士から本件岸壁までの距離が約80mとなった旨の報告を受け、続いて約60mとの報告があったとき、船長から「近い」と言われたが、タグボートが全速力で引いているので、前進行きあしを止めることができると思った。</p> <p>船長は、本件岸壁までの距離が約60mとの報告を受けたとき、水先人に対し、「近い」と言ったが、機関等の操作を指示しなかった。</p> <p>水先人は、本件岸壁までの距離が約40mとの報告があったとき、バウスラスターを左一杯とし、機関を全速力後進としたが、前進行きあしを制御することができず、07時52分ごろ本船が本件岸壁に衝突した。</p> <p>水先人は、08時20分ごろ本船を本件岸壁に着岸させたのち、現場を確認の上、海上保安庁などに事故発生を通報した。</p> <p>(付図1 推定航行経路図、付表1 AIS記録(抜粋) 参照)</p>
