船舶事故調査報告書

船種船名 液化ガスばら積船 第2徳盛丸

事故種類 乗揚

発生日時 平成23年1月19日 22時04分30秒ごろ

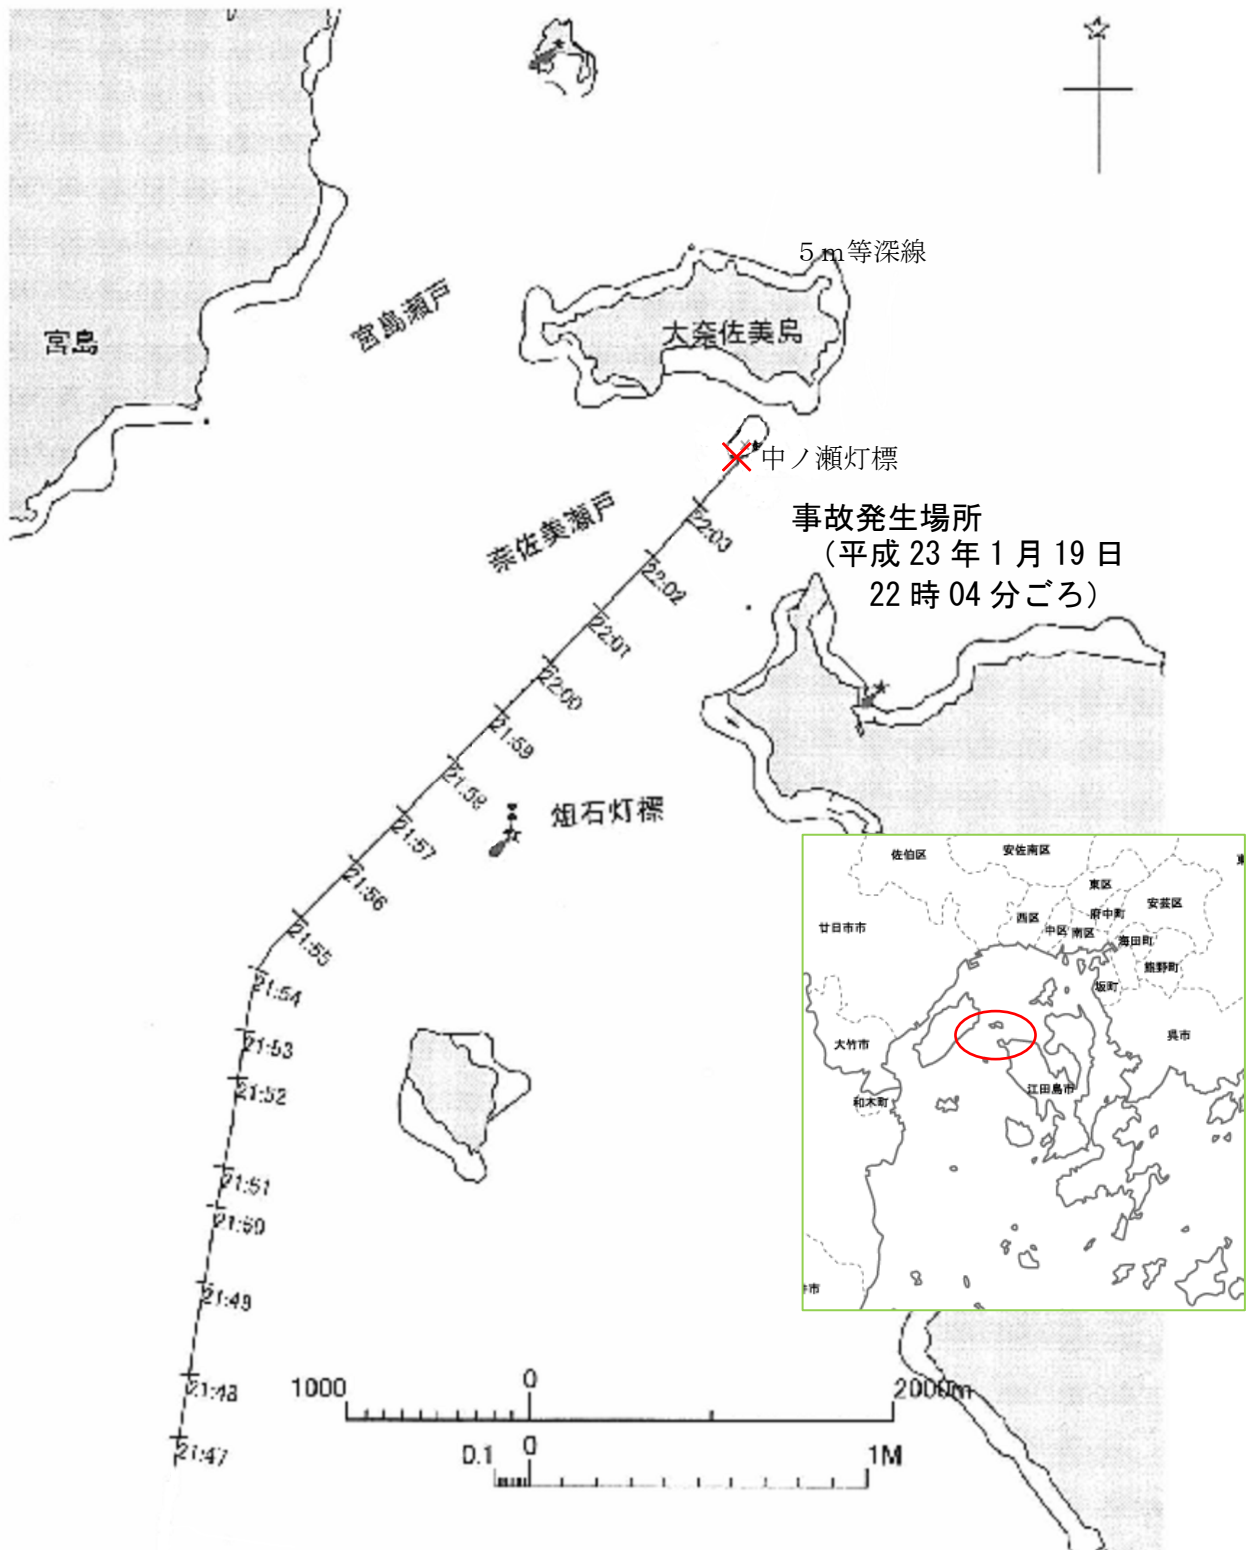
付図1 航行経路図

本事故の発生日時は、平成23年1月19日22時04分30秒ごろで、発生場所は、中ノ瀬灯標から270°50m付近の浅所（中ノ瀬）であった。

- (1) 本船は、奈佐美瀬戸へ向けて航行中、19日21時53分32秒、俎石灯標から236° 0.9M付近において、中ノ瀬灯標へ向けるために右転を開始したものと考えられる。
- (2) 船長は、奈佐美瀬戸の中ノ瀬灯標へ向首する約044°の針路とし、自動操舵で航行中、海図台で航海日誌等の記載を始めたものと考えられる。
- (3) 本船は、22時00分11秒、俎石灯標から014° 0.5M付近において、船首方位042°、対地速力12.4knで航行していたものと推定される。
- (4) 船長は、22時04分ごろ、船首方位042°として自動操舵で航行中、船首方を見たところ、右舷前方至近に中ノ瀬灯標の灯光を視認し、手動操舵に切り替えて右舵一杯を取ったものと考えられる。
- (5) 本船は、22時04分19秒、船首方位065°、対地速力11.9knとなったものと推定される。
- (6) 本船は、22時04分25秒、中ノ瀬灯標の西方50m付近において、船首方位058°、対地速力10.1knとなったものと推定される。

- (7) 本船は、22時04分31秒、対地速力が2.4knとなったものと推定される。
- (8) 本船は、大奈佐美島南岸沖の浅所（中ノ瀬）に乗り揚げたことから、22時04分52秒、船首方位055°で停止したものと推定される。
