船舶事故調査報告書

船種 船名 漁船 増栄丸
漁船登録番号 CB3-88326
総トン数 4.5トン

船種 船名 モーターボート 弁天丸
船舶番号 232-32775千葉
総トン数 5トン未満（長さ4.45m）

事故種類 衝突
発生日時 平成23年8月21日 07時20分ごろ
発生場所 千葉県富津市萩生漁港北西方沖
富津市所在の萩生港第1防波堤灯台から真方位354°
100m付近
(概位 北緯35°12.0′ 東経139°49.6′)

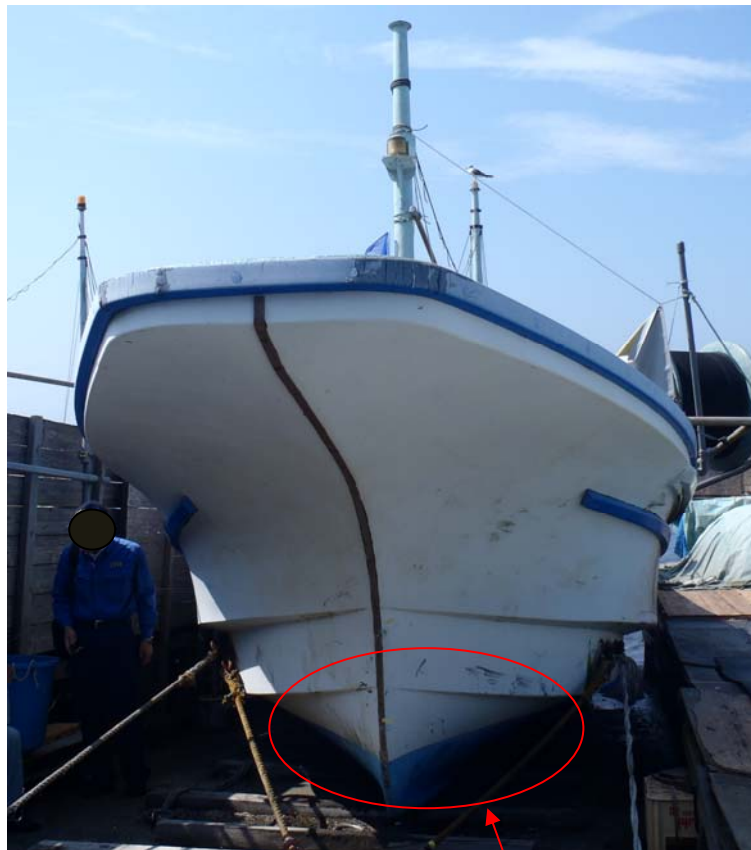
写真1 A船の損傷状況

船長Aの口述によれば、船首部外板にペイント剥離及び擦過傷を生じた。

2.3から、A船は、船首部外板にペイント剥離及び擦過傷を生じ、B船は、左舷中央部外板に破口等を生じたものと考えられる。

擦過傷

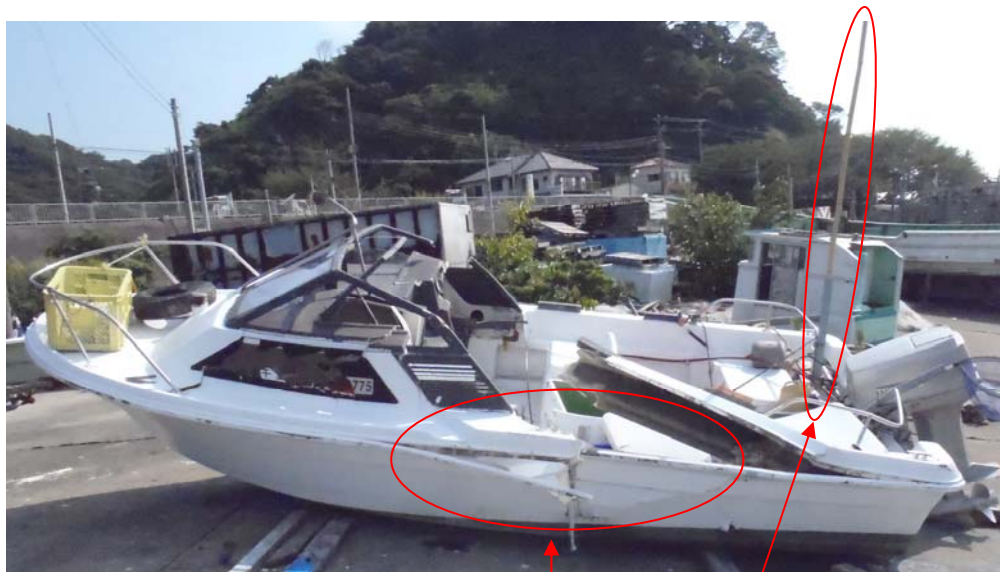
写真2 B船の損傷及びボートフックの設置状況

船長Bの口述によれば、左舷中央部外板に破口等を生じた。

船長Bの口述によれば、B船は、警笛及び航海計器類を装備しておらず、船尾右舷側に長さ約3mの竹製のボートフックを垂直に立てており、船体及び機関に不具合又は故障はなかった。

破口

ボートフック

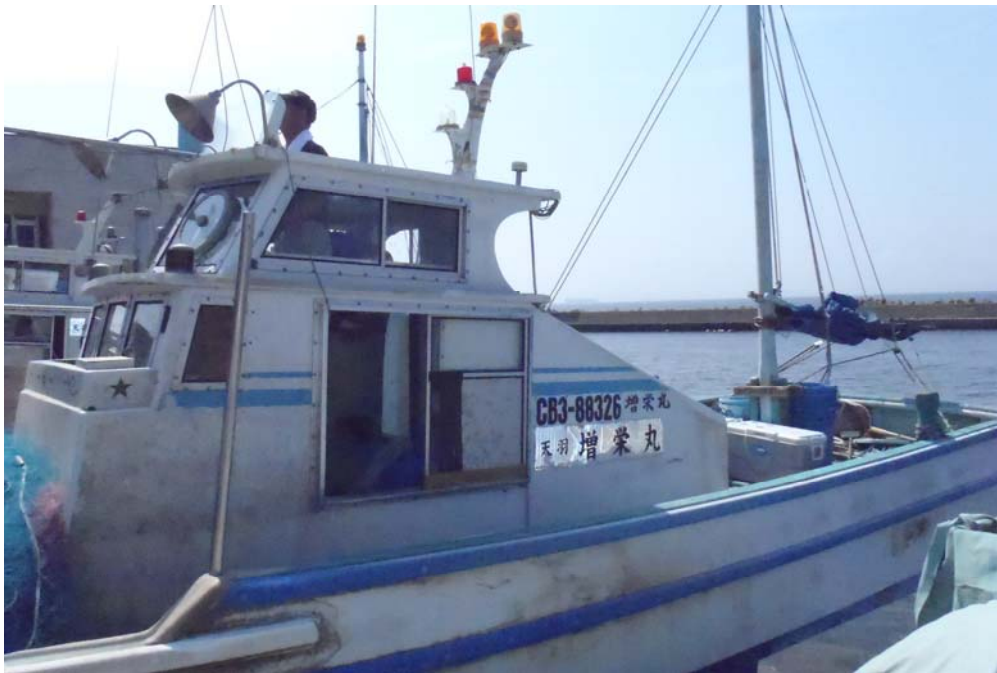
写真3 A船の見張り状況

船長Aの口述によれば、航行中の船首浮上と前部甲板上の網巻き上げローラーにより船首前方に死角を生じるため、船長Aは、操舵室の椅子の足置きの上に立って操舵室天井の開口部から上半身を出した姿勢で前方の見張りを行っていたが、船首方の死角の全ては解消されなかった。

- (1) 船長Aは、操舵室の椅子の足置きの上に立って操舵室天井の開口部から上半身を出した姿勢で見張りを行っており、船首方の死角の全ては解消されなかったが、例えば、操舵室の椅子の座面の上に立ち、姿勢を更に高くすれば、船首方の死角は解消されたものと考えられる。
- (2) 同乗者Bは、救命胴衣を着用していたが、船長Bは、着用していなかったものと考えられるが、船長は、小型船舶の暴露甲板に乗船している者には救命胴衣を着用させなければならないことから、船長Bも救命胴衣を着用する必要があった。

船長Aは、本事故後、操船をするときは、操舵室の椅子の足置きではなく、椅子の座面の上に立って操舵室天井の開口部から上半身を出した姿勢で見張りを行っている。

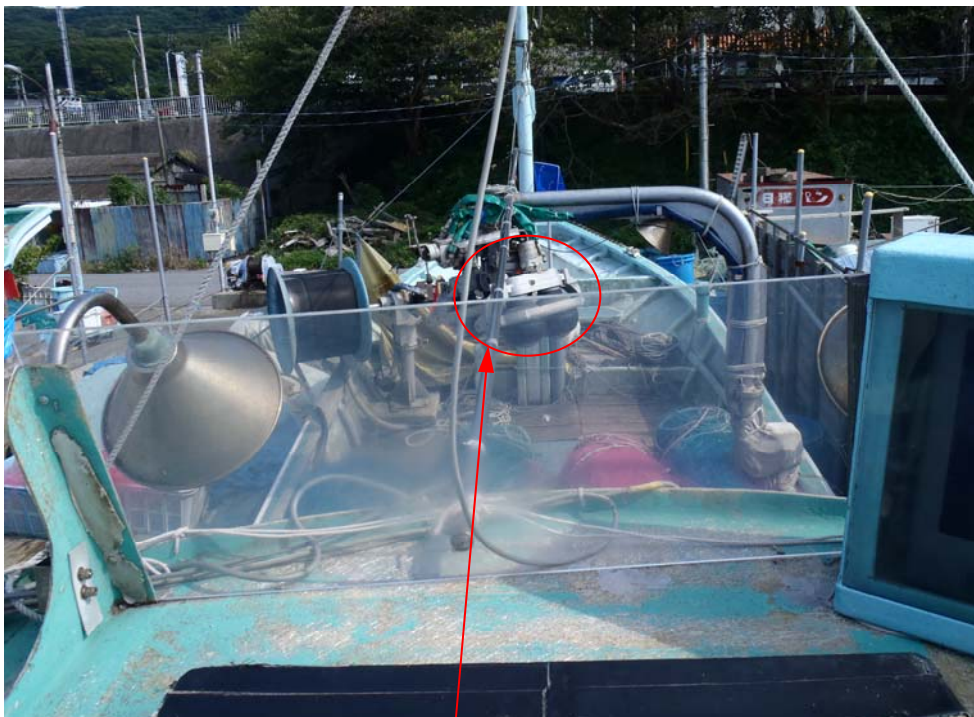
写真4 A船の操舵室天井の開口部からの船首見通し

船長Aは、船首方に生じていた死角により、B船を視認できなかった可能性があると考えられる。

船長Aは、操舵室の椅子の足置きの上に立って操舵室天井の開口部から上半身を出した姿勢で見張りを行っており、船首方の死角の全ては解消されなかったが、例えば、操舵室の椅子の座面の上に立ち、姿勢を更に高くすれば、船首方の死角は解消されたものと考えられる。

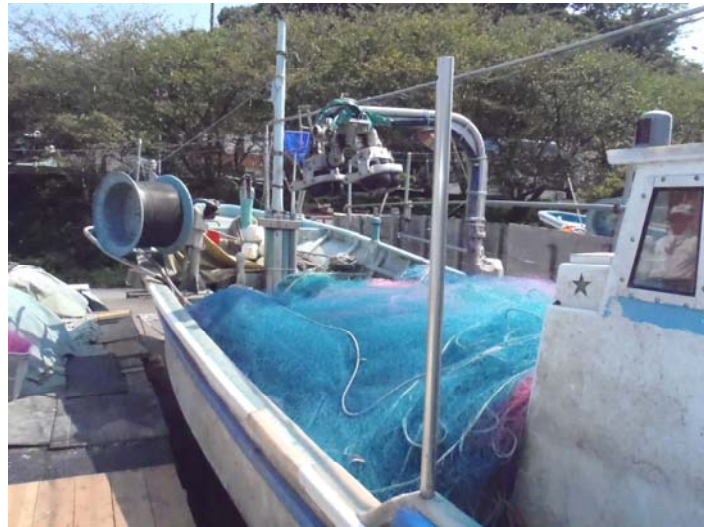
写真5 網巻き上げローラーの状況（1）

網巻き上げローラー
