## 船舶事故調査報告書

事故種類	乗揚
発生日時	平成23年7月3日 11時16分ごろ
発生場所	鳴門海峡 徳島県鳴門市孫崎南方の海岸 鳴門市所在の鳴門飛鳥灯台から真方位288°650m付近 （概位 北緯34°14.0′ 東経134°38.5′）
事故調査の経過	平成23年7月4日、本事故の調査を担当する主管調査官（神戸事務所）ほか1人の地方事故調査官を指名した。 原因関係者から意見聴取を行った。
<b>事実情報</b> 船種船名、総トン数 船舶番号、船舶所有者等 L×B×D、船質 機関、出力、進水等	貨物船 JIA YANG（パナマ共和国籍）、1,427トン 8842167（IMO番号）、SEA JOY SHIPPING LTD.（船舶所有者）、 WEIHAI JIAYANG INTERNATIONAL（船舶管理会社） 71.82m×12.80m×6.20m、鋼 ディーゼル機関、735kW、1989年11月（建造）
乗組員等に関する情報	船長（中華人民共和国籍） 男性 39歳 締約国資格受有者承認証 船長（パナマ共和国発給） 交付年月日 2009年3月30日 （2012年8月21日まで有効）
死傷者等	なし
損傷	船首船底部に破口を伴う凹損
事故の経過	<p>本船は、船長ほか14人（全員中華人民共和国籍）が乗り組み、スクラップ約1,950tを積載し、大韓民国群山に向けて航行中、船長が、鳴門海峡の通過に備えて操船の指揮を執り、二等航海士をテレグラフに、操舵手を手動操舵にそれぞれ就け、全速力前進の速力約9.0～9.5ノット（kn）（対地速力、以下同じ。）で同海峡に向けて北西進した。</p> <p>本船は、鳴門海峡の大鳴門橋の中央部に向けて航行中、同橋に近づくに従って速力が低下し、同橋を通過して間もなく南流の強い水域に入って前進できなくなり、南方に圧流され始めた。</p> <p>船長は、大鳴門橋付近まで圧流されると潮流が弱くなったので、再度、北進を始めたが、同橋の北側では前進できなくなり、増減速を繰り返しながら北進を試みたものの、北進することができなかった。</p> <p>本船は、圧流されて船首が西方に向き、孫崎南方の海岸に向けて西</p>

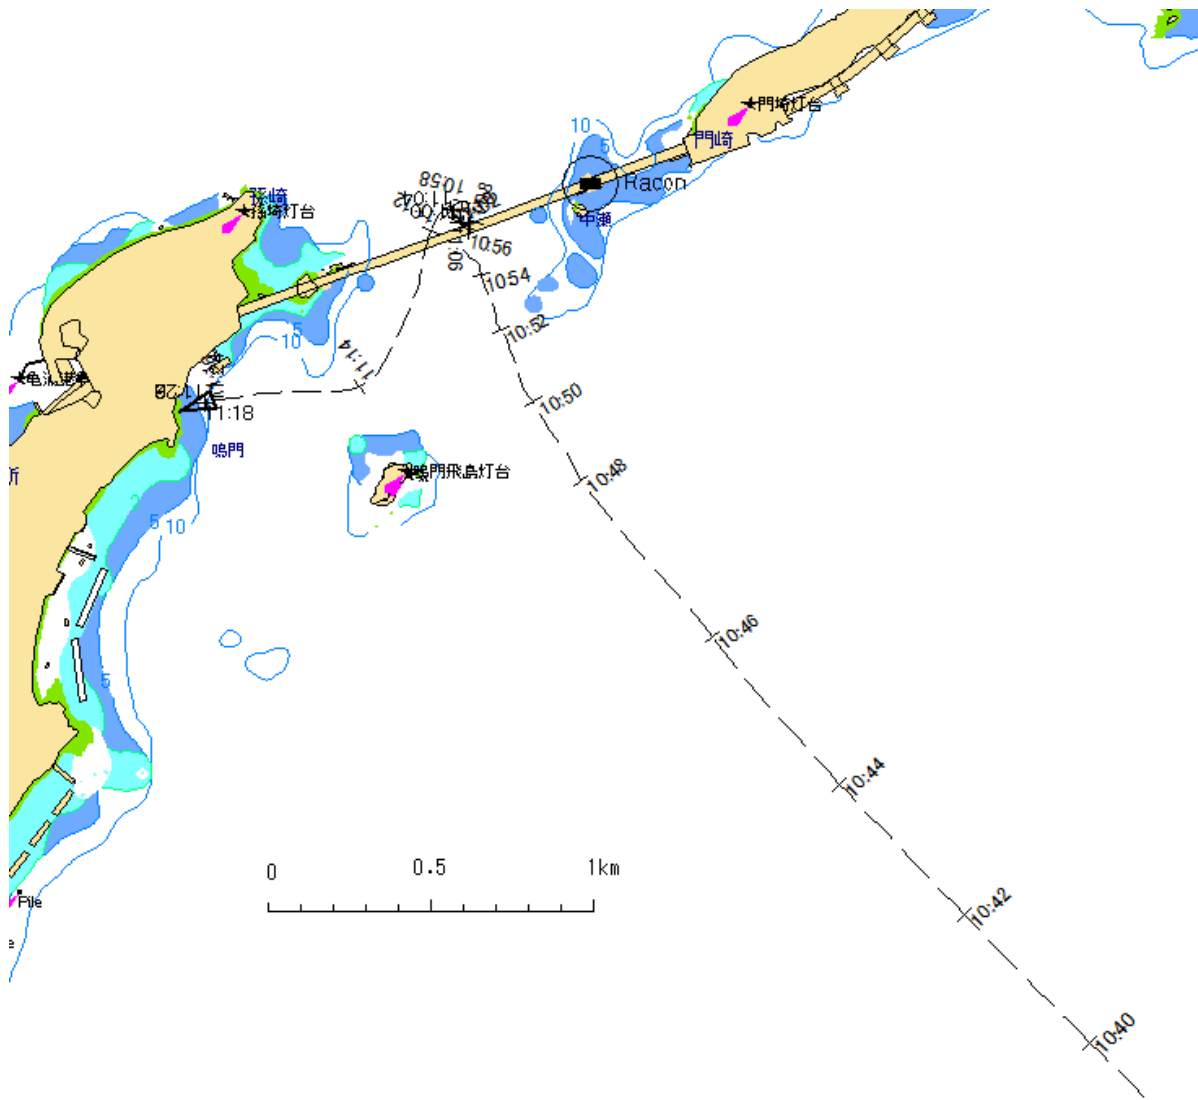
付図1 本船のAIS記録による推定航行経路図

<p>進し、平成23年7月3日11時16分ごろ同海岸に乗り揚げた。</p> <p>本船は、乗揚を目撃した者により、海上保安庁へ118番通報された。</p> <p>本船は、船首部のバラストタンクに浸水したが、燃料油などの流出はなく、翌4日07時23分ごろタグボートの支援により離礁し、自力航行して徳島県徳島小松島港に入港した。</p> <p>(付図1 本船のAIS記録による推定航行経路図、付図2 本船のAIS記録による推定航行経路図、付表1 本船のAISの記録(抜粋) 参照)</p>
気象・海象	<p>気象：天気 曇り、風向 南、風力 1、視界 良好</p> <p>海象：海上 平穏、潮汐 高潮時、潮高 約130cm(孫埼)、潮流(鳴門海峡) 南流約6kn、転流時 09時45分、南流最強 13時05分 約9.2kn</p>
その他の事項	<p>船長は、本船の船長として乗船後、約10回鳴門海峡を通過したことがあり、本事故前に潮汐表により鳴門海峡では南流が強いことを確認したが、これまで逆潮時でも本船が止まることなく航行することができたので、本事故時の流速でも航行できると思った。</p> <p>本船は、船長、一等航海士及び二等航海士による4時間交替3直制の船橋当直体制を採っており、各直に操舵手1人を就けていた。</p> <p>本船は、船首約4.45m、船尾約4.96mの喫水であった。</p>
<b>分析</b> 乗組員等の関与 船体・機関等の関与 気象・海象の関与 判明した事項の解析	<p>あり</p> <p>なし</p> <p>あり</p> <p>本船は、鳴門海峡を北進して通過する際、船長が、予め潮汐表により鳴門海峡では南流の潮流が強いことを確認したものの、これまでも南流時に通過したことがあったので、南流時でも同海峡を通過できるものと思込み、南流時に同海峡を通過しようとしたことから、大鳴門橋を通過して間もなく前進できなくなって船首が西方に向き、孫埼南方の海岸に向けて西進し、同海岸に乗り揚げたものと考えられる。</p>
<b>原因</b>	<p>本事故は、本船が、鳴門海峡を北進して通過する際、船長が、南流時でも同海峡を通過することができるものと思込み、南流時に同海峡を通過しようとしたため、大鳴門橋を通過して間もなく前進できなくなって船首が西方に向き、孫埼南方の海岸に向けて西進し、同海岸に乗り揚げたことにより発生したものと考えられる。</p>

<b>参考</b>	<p>今後の同種事故等の再発防止に役立つ事項として、次のことが考えられる。</p> <ul style="list-style-type: none"> <li>・鳴門海峡を通過する場合には、潮流の流向及び流速を確認するとともに、船舶の速力などを考慮して無理のない通過計画を立てること。</li> </ul>
