船舶事故調査報告書

船種船名 引船 第十二喜多丸

事故種類 転覆

発生日時 平成23年9月19日 07時36分47秒～54秒ごろ

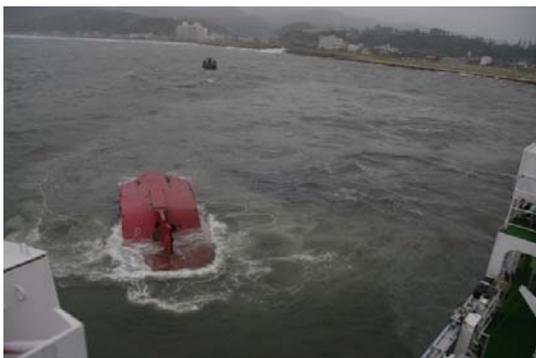
図2.3-1 B船転覆後の状況

B船は、引き揚げ時、船橋が外れ、主機関の回転数レバーは最大であり、舵角指示器は左舵約28°を示していた。なお、B船転覆後、平成23年9月19日07時37分～40分の間にA船が撮影したB船の転覆後の状況写真によれば、舵板は左舵

約5～10°程度であった。

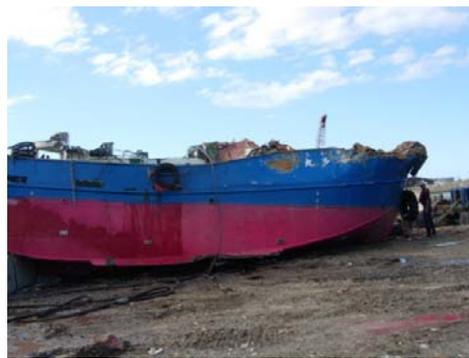
図2.3-2 B船引揚後の状況

B船は、転覆後、引き揚げられたが廃船となった。

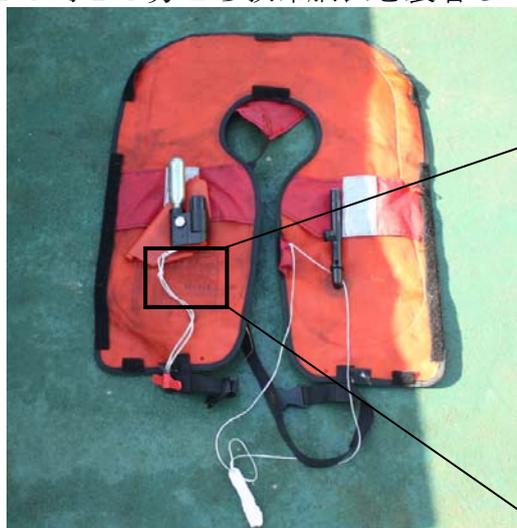
図2.4-1 本事故後発見された船長Bの救命胴衣

海上保安庁からの情報によれば、海上保安庁は、平成23年9月19日巡視船2隻、航空機2機、特殊救難隊（6人）、機動救難士、能登陸上班を出勤し、10時18分ごろ救命胴衣を装着していない状態の船長Bを発見して揚収した。

- (1) えい航フックの点検整備を行い、操作訓練を行うこと。
- (2) 乗組員に対してえい航作業時の救命胴衣などの装備の適切な装着の指導を行うこと。

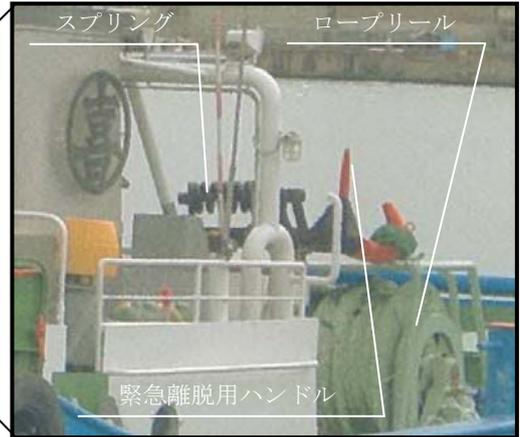
図 2.6-3 えい航フック等の状況

担当者F₂の口述によれば、えい航索を緊急離脱するため、セーフティピン（安全ピン）を外し、えい航フックを押し下げてえい航索を外すことができるハンドル（以下「緊急離脱用ハンドル」という。）が設置されていたのは知っていたが、操作を行ったことはなかった。

また、B船の一般配置図及び復原性報告書によれば、B船のえい航フックは、基線*6からの高さが約3.6m、水面からの高さが約2.2m、船体中心から船尾方に約3.8mであり、満載状態での重心位置が船体中心から0.94m船尾方となることから、重心からは約2.9m船尾方に設置されていた。

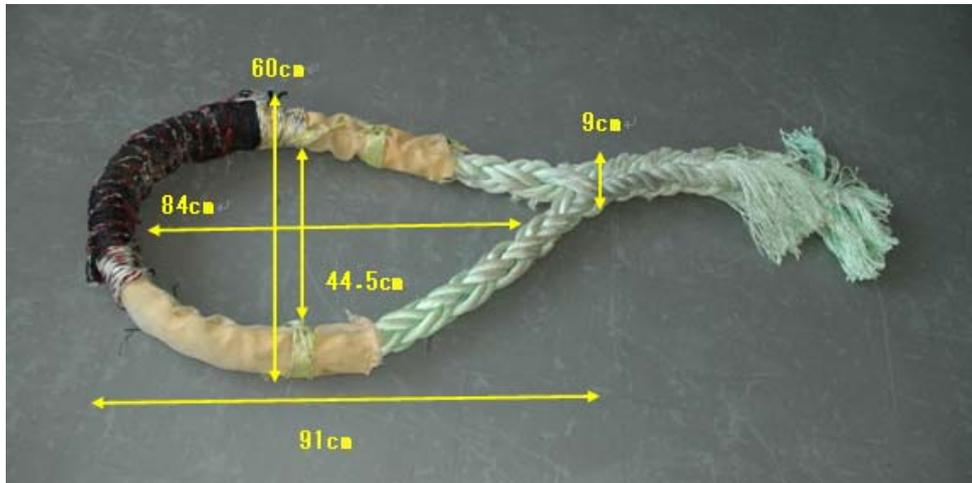
図 2.6-4 本事故当時切断されてA船側に残されたB船のえい航索（先端部分）の状況

A船は、B船のえい航索の切断作業を行い、B船の転覆後にB船のえい航索を切断し、その後、C船のえい航索を放した。

本事故当時切断されたB船のえい航索及び同索納入時のカタログ情報によれば、B船のえい航索は、化学繊維製で直径が60mmであり、破断荷重は約52tf（508kN）であった。

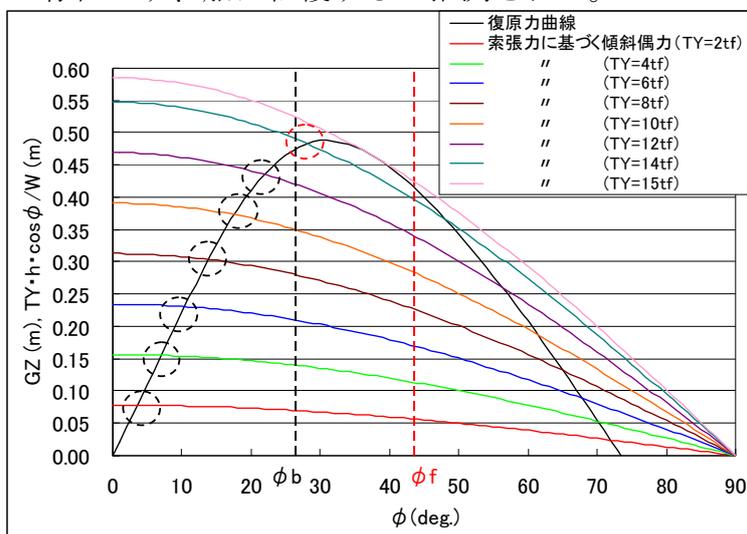
図2.11-1 B船の復原力曲線と索張力による横傾斜偶力 τ 曲線

また、同図には、B船のブルーワーク上端没水角(φ_b)約27°、海水流入角(φ_f)約44°を示した。

図2.11-1に示すとおり、えい航索張力の横方向成分(TY)が15.0tf(約147kN)を超えると復原力曲線と索張力に基づく横傾斜偶力 τ 曲線が交差しないので、対応する復原力と横傾斜偶力 τ が釣り合う傾斜角(φ_T)が存在せず、船は転覆すると推測された。

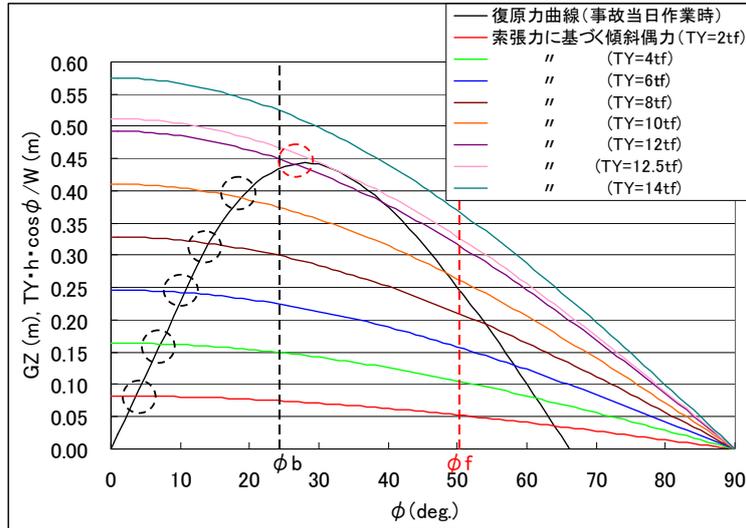
図 2.11-2 C 船の復原力曲線と索張力による横傾斜偶力でこ曲線

また、同図には、ブルーワーク上端没水角 (ϕ_b) 約 25° 、海水流入角 (ϕ_f) 約 50° も示した。

図 2.11-2 に示すとおり、えい航索張力の横方向成分が 12.5 tf (約 123 kN) を超えると、復原力曲線と索張力に基づく横傾斜偶力でこ曲線が交差しないので、対応する復原力と傾斜偶力でこが釣り合う傾斜角が存在せず、船は転覆すると推測された。

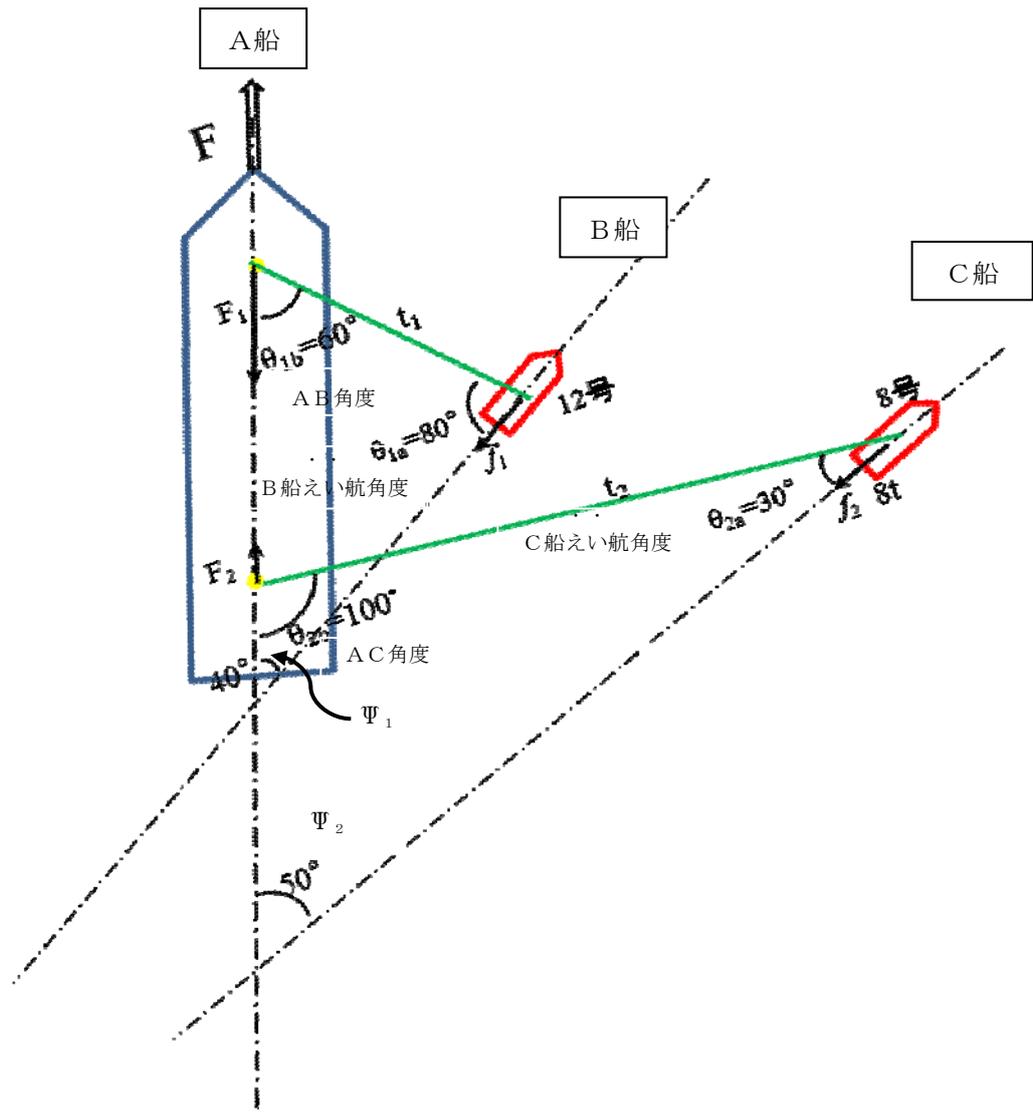
図 2.11-3 えい航索張力の推測図（本事故発生時の状況）

また、本事故に使用されていたB船のえい航索は破断荷重が約 52tf (約 508kN) であり、表 2. 1 1 - 7 によれば、B船えい航角度とAB角度が 70° の場合には破断荷重を超える値となるが、本事故時の状態であるB船えい航角度が 80° 、AB角度 60° においては破断荷重以下であるので、えい航索の破断に至る前に転覆したものと考えられる。

一方、同じく表 2. 1 1 - 7 に示すとおり、C船の索張力 (t_2 ; 水平成分) は、A船の速力が 3kn、4kn で 9.2tf (約 90kN) となり、この表は表 2. 1 1 - 5 に示したC船の転覆限界となる索張力の水平成分 24.9tf (約 244kN) 以下であり、この状況では索張力だけで転覆に至ることはないと考えられる。

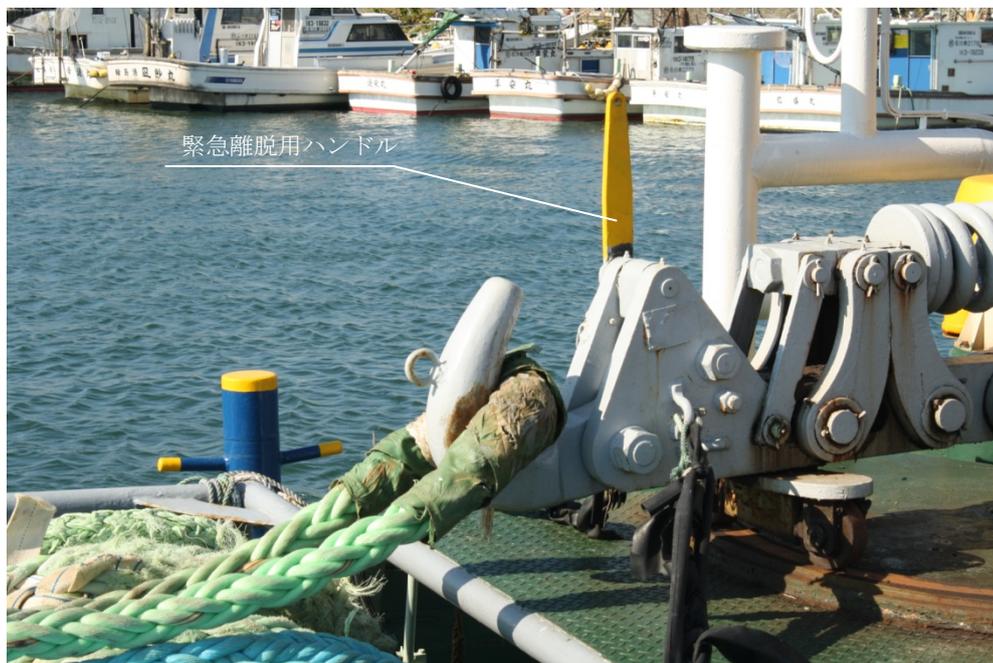
写真4 C船のえい航フックの状況

船長Cの口述によれば、船体、機器類、主機関及び舵に不具合や故障はなかったが、えい航フックの緊急離脱用ハンドルは操作したことがなく、作動するかどうかは分からなかった。

担当者F₁の口述によれば、本事故後、C船のえい航フックの緊急離脱用ハンドルの操作を行ったが、固着しており作動しなかった。

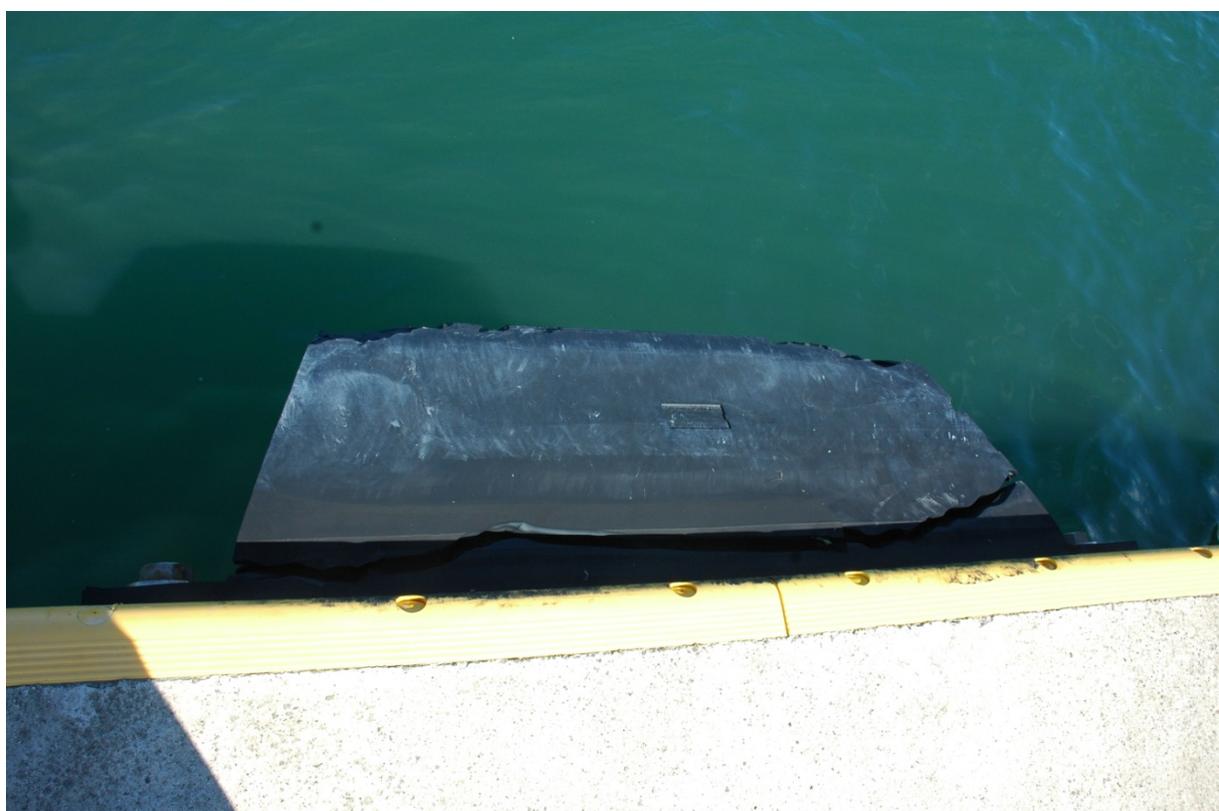
写真6 損傷したフェンダーの状況

船長Aは、22時38分ごろ、出港を諦めて係留したが、主機関を520rpmとして可変ピッチプロペラ（以下「CPP」という。）を操作し、本件岸壁への接触時の衝撃を軽減するための操船を行った。本件岸壁にはゴム製の防舷材（以下「フェンダー」という。）が設置されていたが、風浪で押し付けられてA船左舷外板に凹凸の損傷及び本件岸壁のフェンダーに亀裂が発

船長Aは、A船の船橋左舷側下部に位置しているフェンダー上部が船体圧着により裂けたことから、これ以上フェンダーに船体が圧着するとフェンダーが裂けて落ち、コンクリートで出っ張ったフェンダーの取付部が船体と直接接触し、船体に穴が開いて機関室に浸水して全損となる虞があると思った。

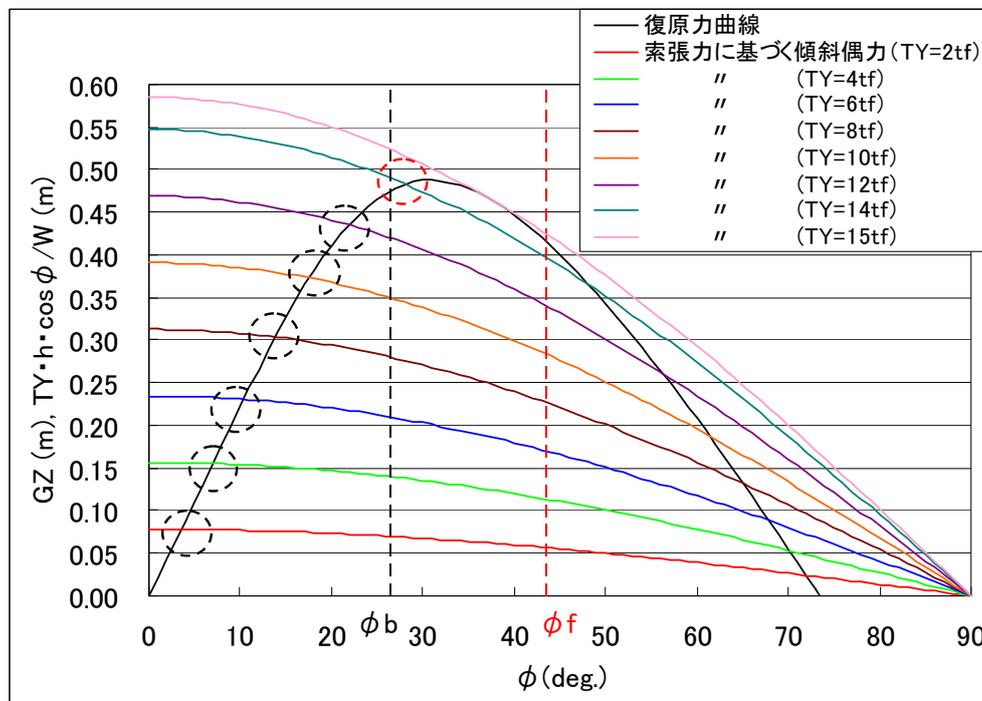
図 3.1 事故発生時の復原力と索張力による傾斜偶力てこ (パラメータ : T_Y) (B 船)

図 3.1 に B 船の事故発生時の復原てこ (GZ) とえい航索張力による横傾斜偶力てこ ($\ell_T = T_Y \cdot h \cdot \cos \phi / W$) の推測結果を示す。図中の ϕ_b はブルワーク上端没水角 (26.6 度)、 ϕ_f は機関室出入口からの海水流入角 (43.6 度) である。また、図中で点線の丸印で示した、復原力曲線と索張力に基づく傾斜偶力てこ曲線が交差する点の傾斜角が、(2.5) 式 ((2.4) 式) の関係を満足する索張力による傾斜角 ϕ_T となる。

図 3.1 に示すとおり、B 船は、事故発生時の状態では、えい航索張力の横方向成分 (T_Y) が 15.0tf を超えると ($T_{Y_limit} = 15.0\text{tf}$)、復原力曲線と索張力に基づく横傾斜偶力てこ曲線が交差する点に対応する、復原力と横傾斜偶力てこが釣り合う傾斜角 ϕ_T がなくなり、船は転覆すると推測される。

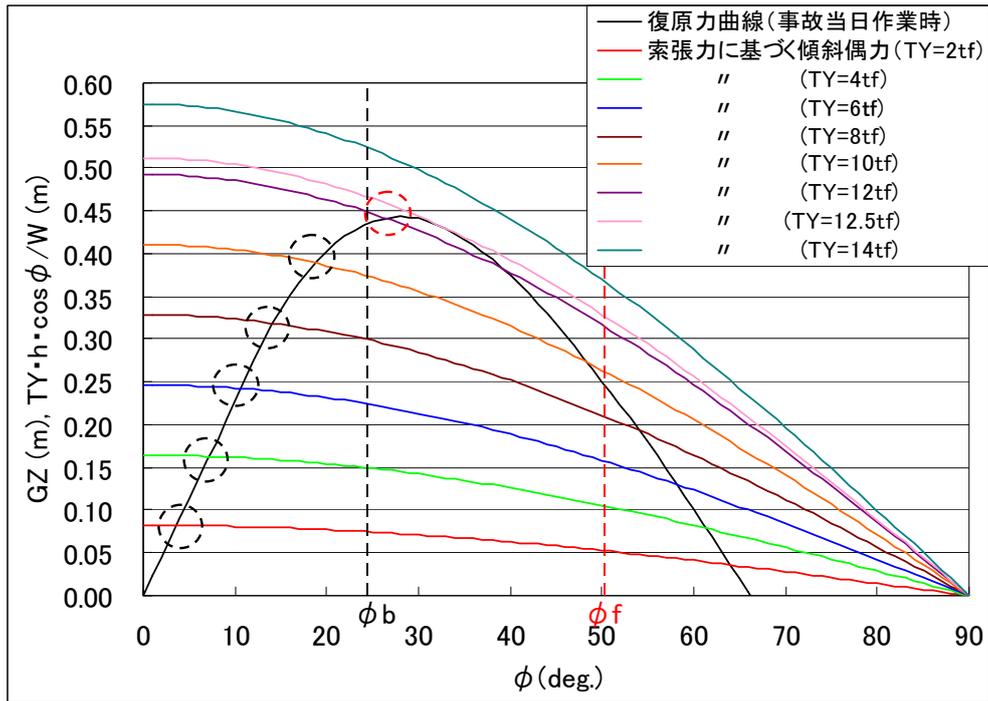
図 3.2 事故当日作業時の復原力と索張力による傾斜偶力てこ (パラメータ : T_Y) (C 船)

図 3.2 に C 船の事故当日作業時の復原てことえい航索張力による横傾斜偶力てこの推測結果を示す。事故当日作業時の C 船のブルワーク上端没水角 (ϕ_b) は 24.6 度、機関室出入口からの海水流入角 (ϕ_f) は 50.3 度と推測される。

図 3.2 に示すとおり、C 船は、事故当日作業時の状態では、えい航索張力の横方向成分が 12.5tf を超えると ($T_{Y_limit} = 12.5\text{tf}$)、復原力曲線と索張力に基づく横傾斜偶力てこ曲線が交差する点なくなり、(2.5) 式 ((2.4) 式) を満足する復原力と傾斜偶力てこが釣り合う傾斜角がなく船は転覆すると推測される。
