# 船舶事故調査報告書

船種 船名 貨物船 NSS BONANZA  
IMO番号 9146728  
総トン数 85,902トン

船種 船名 警戒船 熊野丸  
船舶番号 131636  
総トン数 147トン

事故種類 衝突  
発生日時 平成23年7月1日 02時58分ごろ  
発生場所 広島県呉市呉港呉区沖  
呉市所在の音戸灯台から真方位333° 1.1海里付近  
(概位 北緯34° 12.9′ 東経132° 31.6′)

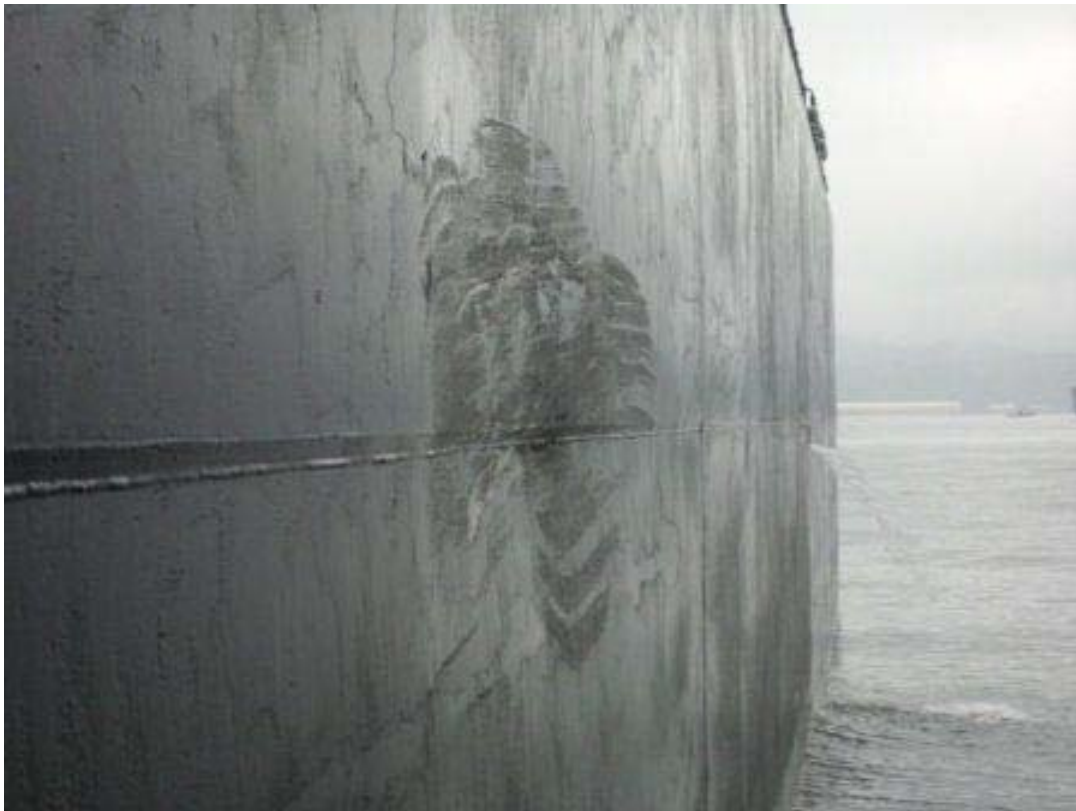
写真1 A船の損傷状況（左舷中央部）

左舷中央部に擦過傷を生じた。

2.1及び2.3から、A船の左舷中央部とB船の左舷船首部とが衝突したものと考えられる。

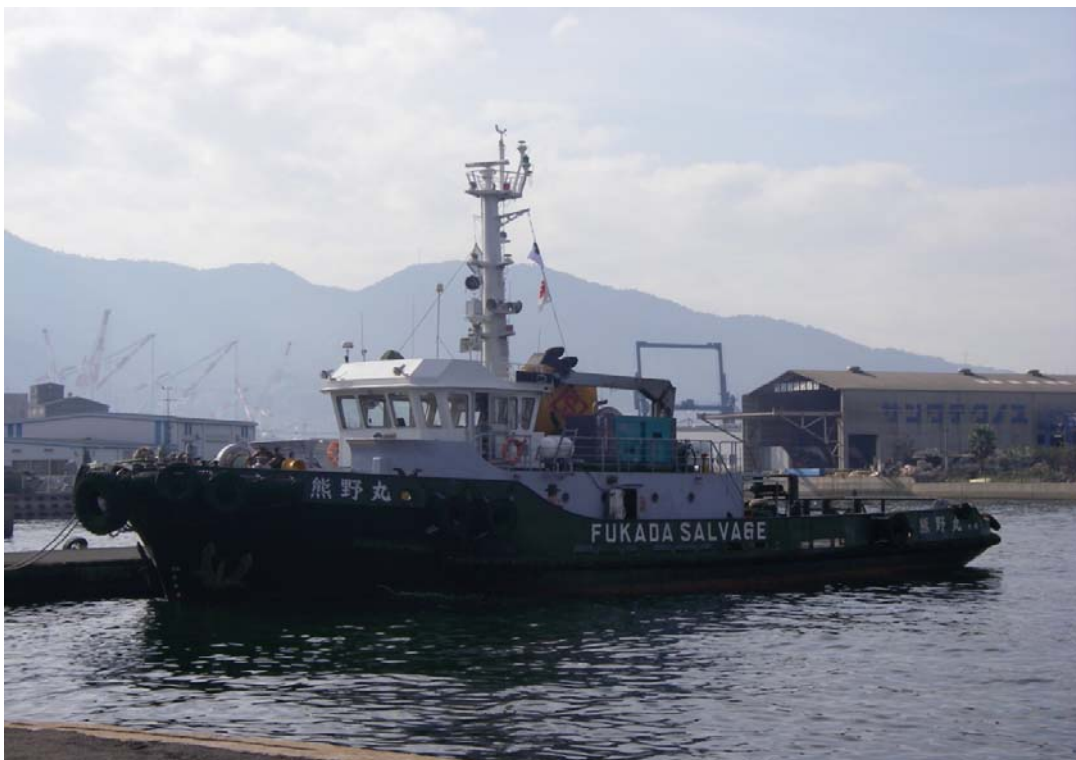
写真2 B船

左舷船首部の防舷材に曲損を生じた。
