# 船舶事故調査報告書

船種船名 ダイビング船 YDSVII  
船舶番号 293-39168 沖縄  
総トン数 12トン

事故種類 潜水者負傷  
発生日時 平成23年6月29日 10時50分ごろ  
発生場所 沖縄県与那国町馬鼻埼北西方沖  
与那国町所在の西埼灯台から真方位027° 1.9海里付近  
(概位 北緯24° 28.7' 東経122° 57.0')

平成24年10月25日

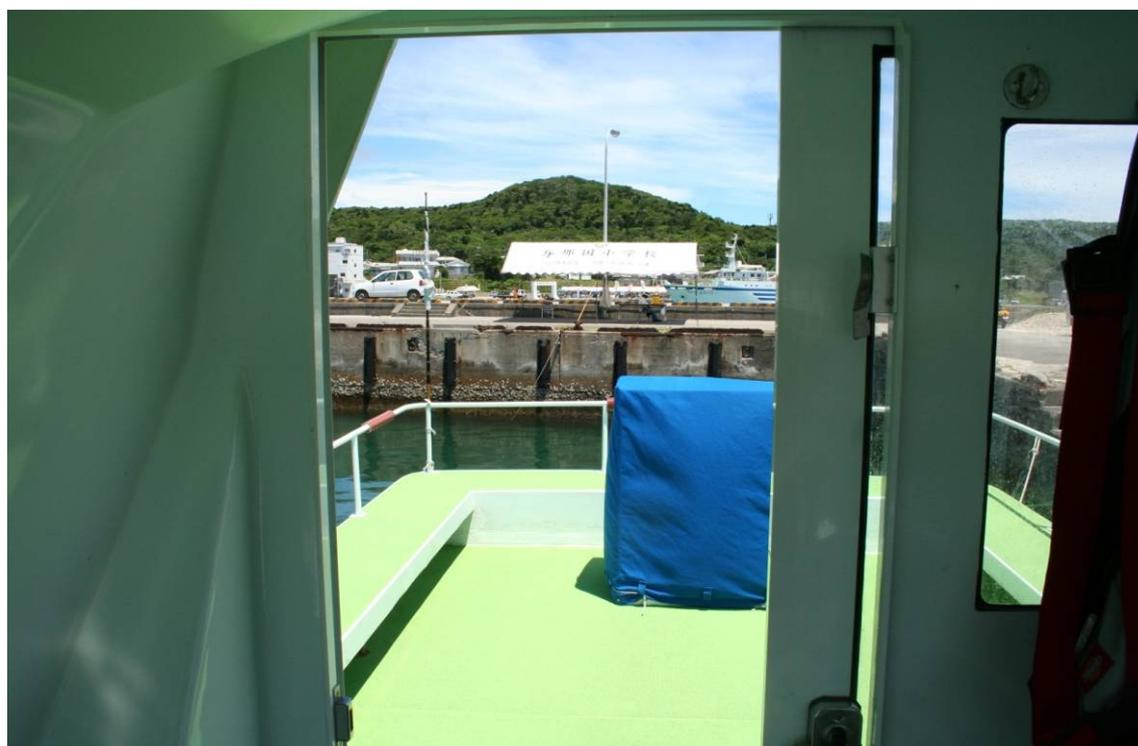
写真3 操縦室からの後方視界

船長は、操縦室から潜水者を見ながら操船していたところ、後部甲板の死角に入った潜水者が見えなくなり、慌てて後進の行きあしを止めずに操縦レバーを中立にし、操縦室の後方に移動して船尾付近を見ると船尾に近いところに潜水者が浮いていたので、船尾両舷側に設置された2台の昇降用のはしごを降ろすために後部甲板に降りた。

(5) 船長は、船尾を潜水者に接近させていたところ、潜水者が後部甲板による死角に入って見えなくなったので、後進の行きあしを止めず、操縦レバーを中立にして操縦室を離れ、操縦室の後方に移動して船尾付近を見ると船尾に近い所に潜水者が浮いており、船尾両舷側にある昇降用のはしごを降ろすため、後部甲板に降りたが、潜水者が既に正船尾方至近にいたので、右舷側のはしごを降ろしたものの、速い後進の行きあしがあったことから、操縦レバーが後進に入っていると思い、左舷側のはしごを降ろさずに操縦室に戻り、操縦レバーを握ったものと考えられる。

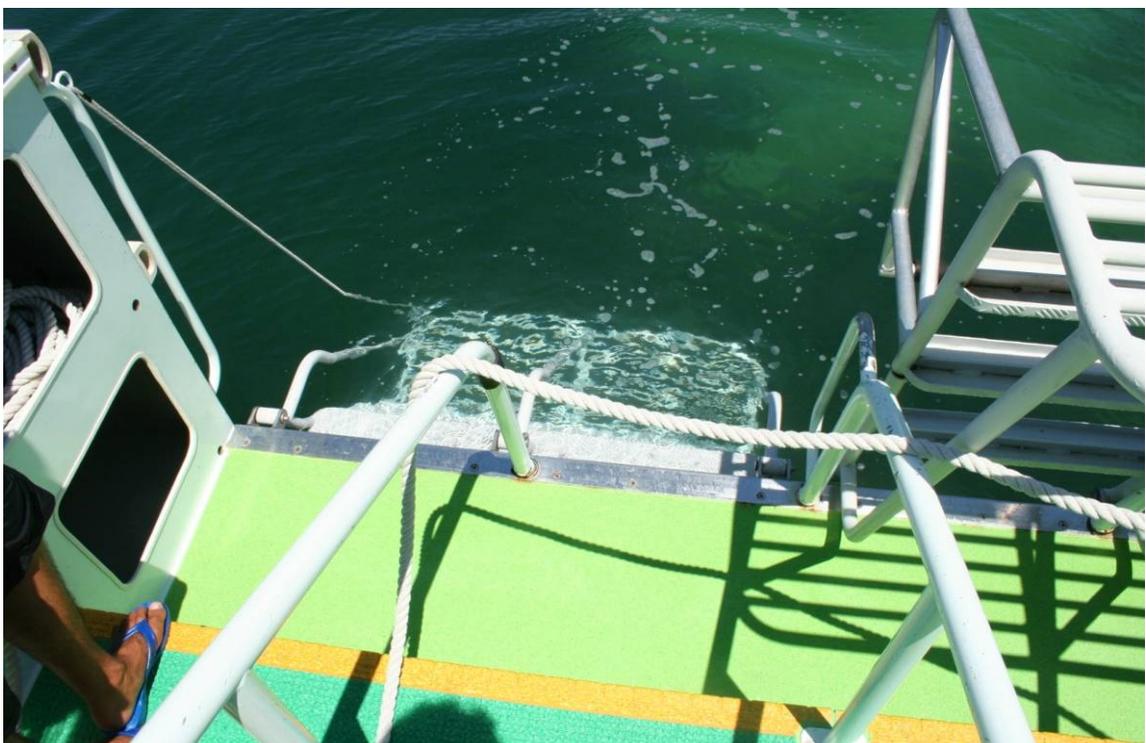
写真5 はしごを降ろした状態

ダイビング客は、船長がはしごを降ろすために後部甲板に降りたときには既に本船の船尾部と接触し、仰向けになって足で船尾の外板を突っ張っていたところ、船長が船尾右舷側のはしごを降ろしたので、両足のフィンが降ろされたはしごと船尾外板との間に挟まり、後進の行きあしが速かったため、身体が逆さまになった状態で海中に没した。

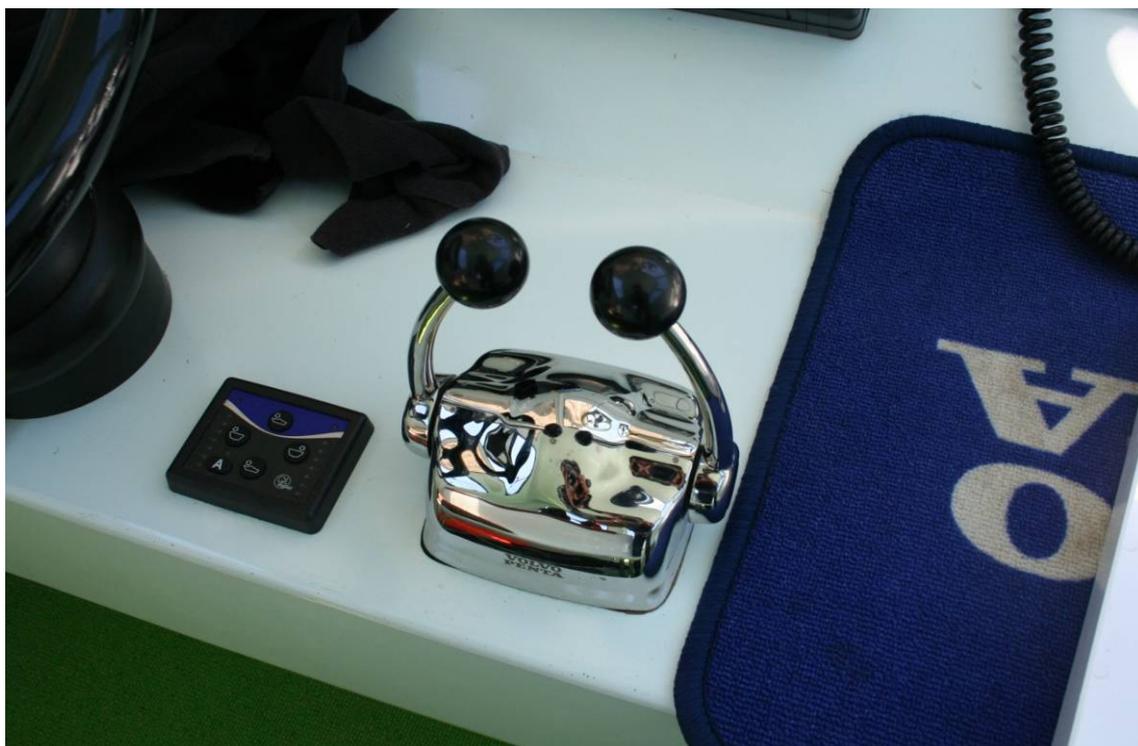
写真6 操縦レバー

船長は、操縦レバーを握ったのは覚えているが、操縦レバーが中立であったのか、それとも後進に入った状態であったのか覚えていなかった。

また、操縦レバーは、中立位置で遊びはなかった。

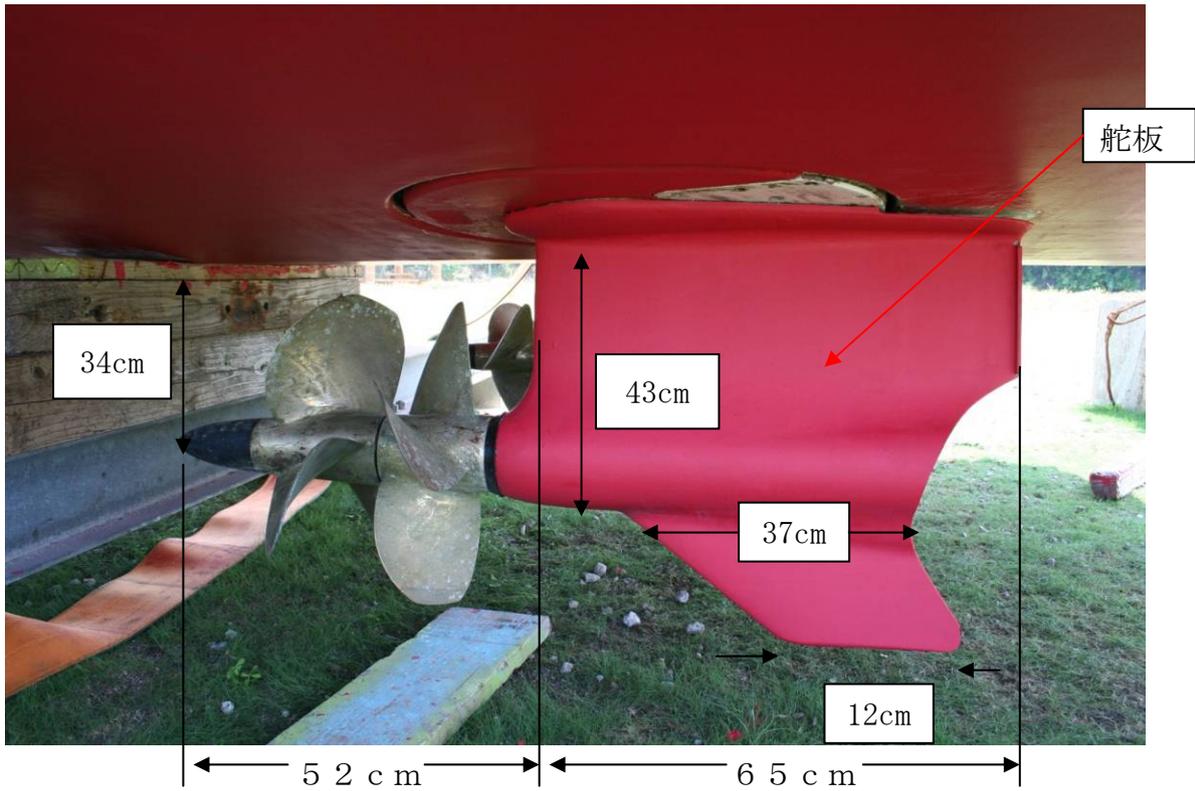
写真 9 プロペラ (舵板を含む)

- (1) 右腰骨付近に2か所の傷があり、下方の傷が骨折部に至って骨がV字型に切れていた。
- (2) 骨折部分は、舵板で押し潰されてできるような傷ではなく、本事故の状況から考えれば、プロペラ翼と接触したものと考えられた。
- (3) 接触時にプロペラ翼が高速回転していれば、負傷の状況はもっと複雑になっていたものと考えられた。

本船は、前3枚翼、後4枚翼の二重反転固定ピッチプロペラを両舷に1対ずつ備えており、両舷のプロペラの間隔が約1.52mであった。プロペラは、直径が約44cmであり、前後のプロペラが逆方向に回転し、また、それぞれのプロペラの

後部側にプロペラ軸が通るポッドハウジングと一体化した舵板を装備していた。  
本船は、プロペラガードがなかった。

- (1) 本船は、プロペラガードがなかったが、潜水者を船尾側から揚収することから、潜水者が船尾船底に潜り込むことが考えられ、プロペラガードが設置されていれば、インストラクターがプロペラ翼と接触することを防止できた可能性があると考えられる。
- (2) インストラクターは、海中に入って潮流の状況（水面下の流れ）を確認し、ダイビングポイント付近の流向は、通常と異なり、陸から遠ざかる北西方向に流れていたものの、このことを船長に伝えなかったが、船長に伝えていれば、船長が気泡を見失った際、潮流の情報に基づいて潜水者の上方付近で待機でき、本事故の発生を防止できた可能性があると考えられる。
- (3) インストラクターは、シグナルフロートを膨らませて海面に浮かべ、潜水者

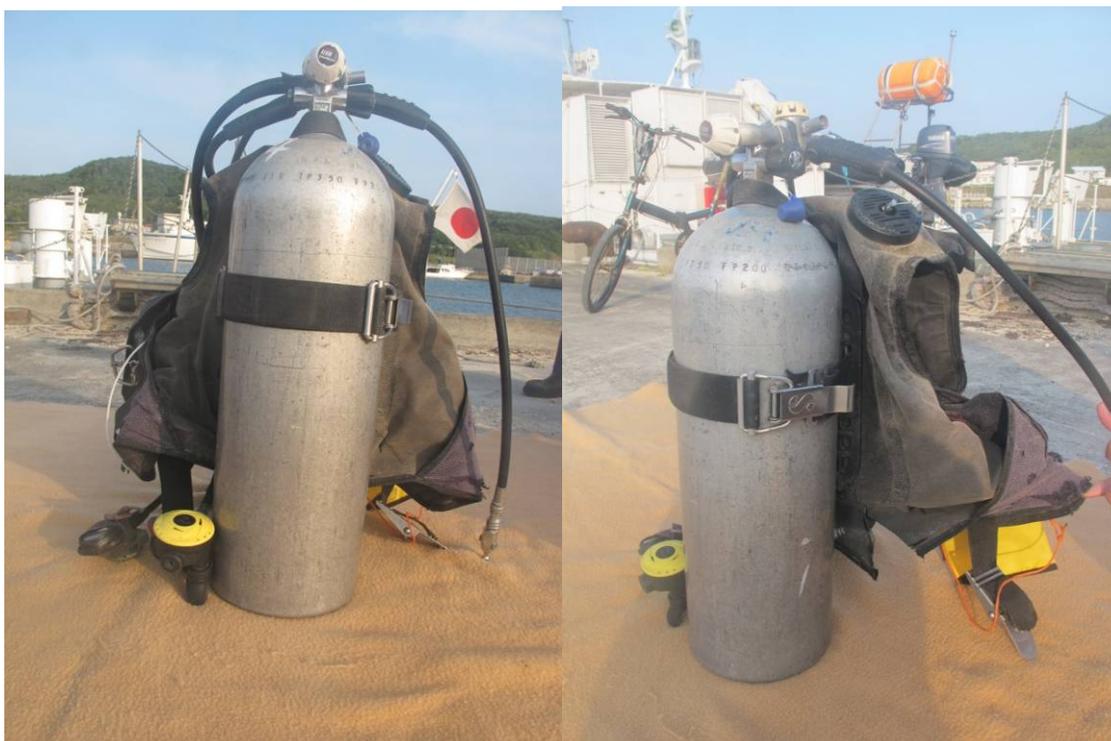
写真 1 1 インストラクターの装備

- (1) 本事故時にインストラクターが着用していたBCには、8cm程度の鋭い切り口があり、背負っていたアルミニウム製のエアタンクには長さ約1.5cm及び約4cm程度の傷が見られたことから、プロペラ翼との接触の際に生じたと思われた。
- (2) レギュレータのセカンドステージ<sup>\*7</sup>が接続された中圧ホース3本は、エアタンクに接続されているファーストステージ<sup>\*8</sup>に接続されていたが、そのうちの1本が、中圧ホースの根元近くで切断しており、切断面は鋭いものではなく、凹凸が見られた。また、もう1本の中圧ホースに接続されたセカンドステージは、マウスピースの部分が紛失していた。
- (3) ウェットスーツは、背中の中側が病院での治療のために縦に切断されていたが、右腰部に鋭いもので切られたような切れ口が2か所あった。

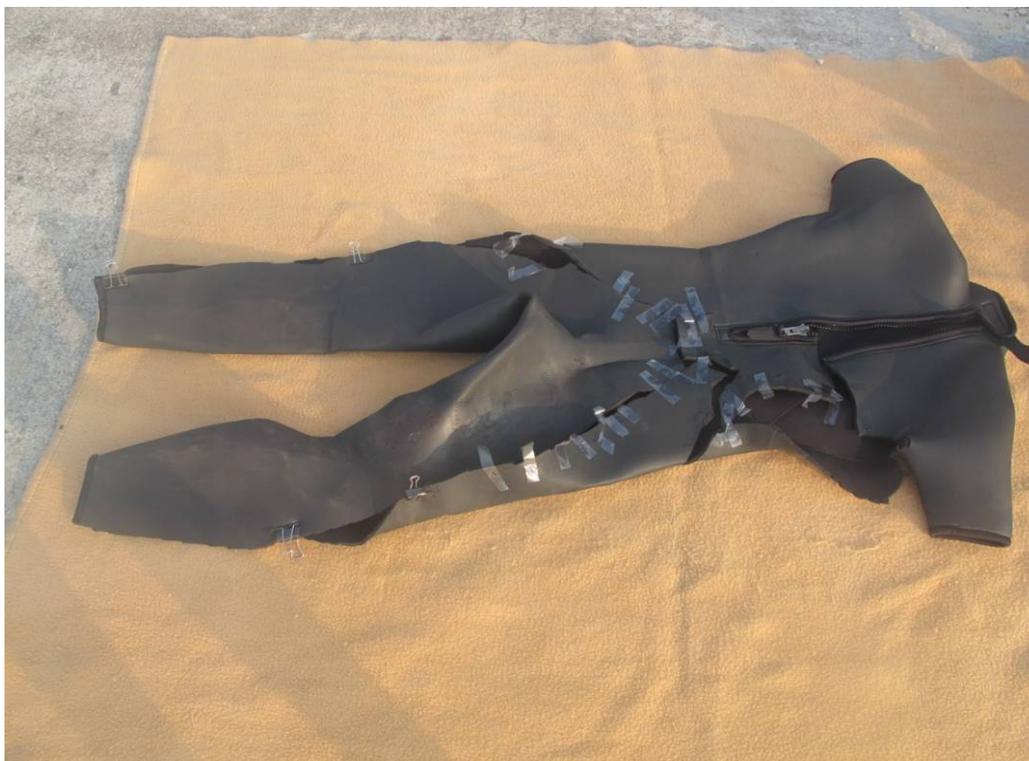
写真 1 2 インストラクターのウェットスーツ

※足部の切り込みは、スーツを脱がせるために病院で入れられたものであり、事故時にできたものではない。
