船舶事故調査報告書

船種船名 貨物船 りゅうなんⅡ

船種船名 遊漁船 光洋丸

事故種類 衝突

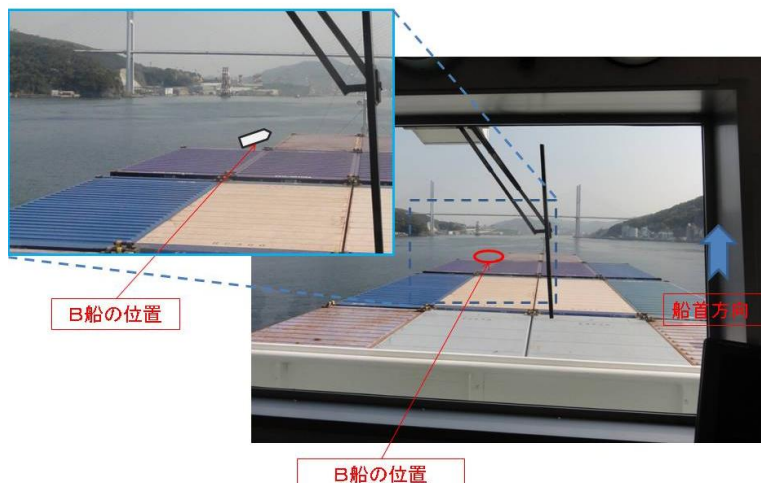
図1 航海士Aが衝突直前に見たB船の位置

航海士Aは、06時の船位の欄を残して船舶動静報告書を記入し終わり、船首方向を振り返ったとき、B船をA船船橋から3列目前方と4列目左方のコンテナの間に認め、左舷船首間近でA船に接近しているのを知って衝突の危険を感じた。

現場調査によれば、B船の位置は、A船の球状船首先端から船首方約42m、船首尾線から左舷方約17mであった。

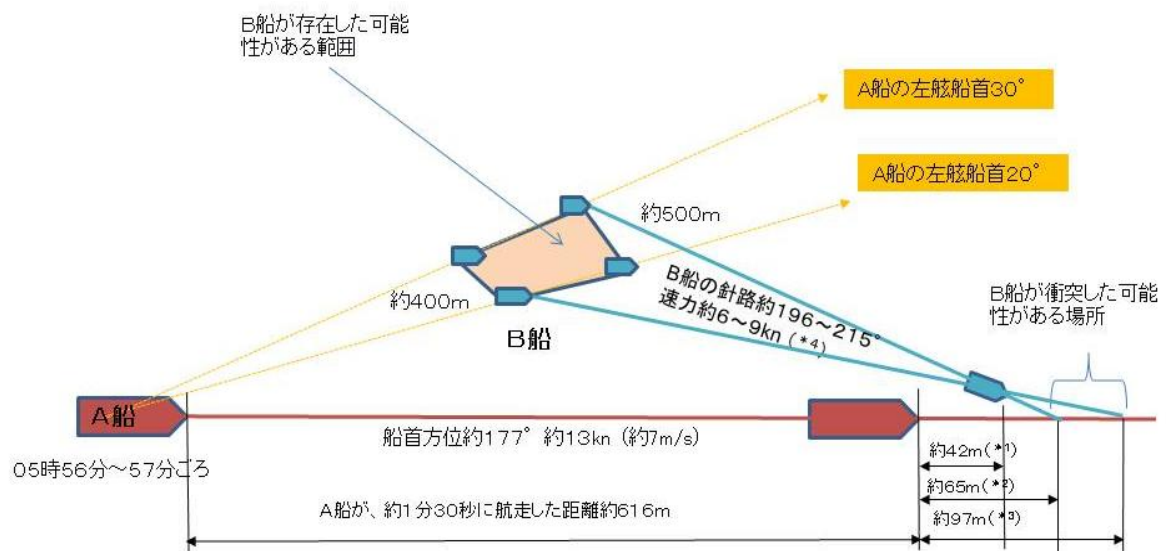
図7 A船及びB船の位置関係略図

注1: 当略図は、衝突直前の状況を分かりやすく説明するために作成したものであり、略図の距離間隔は実際の距離に対応してはいない。
 注2: *1は、A船の事故再現時の計測距離約23mに、事故発生時と事故再現時の喫水による修正値約19mを加えた距離である。
 注3: *2、*3及び*4は、作図(1/1,000)で算出した値である。

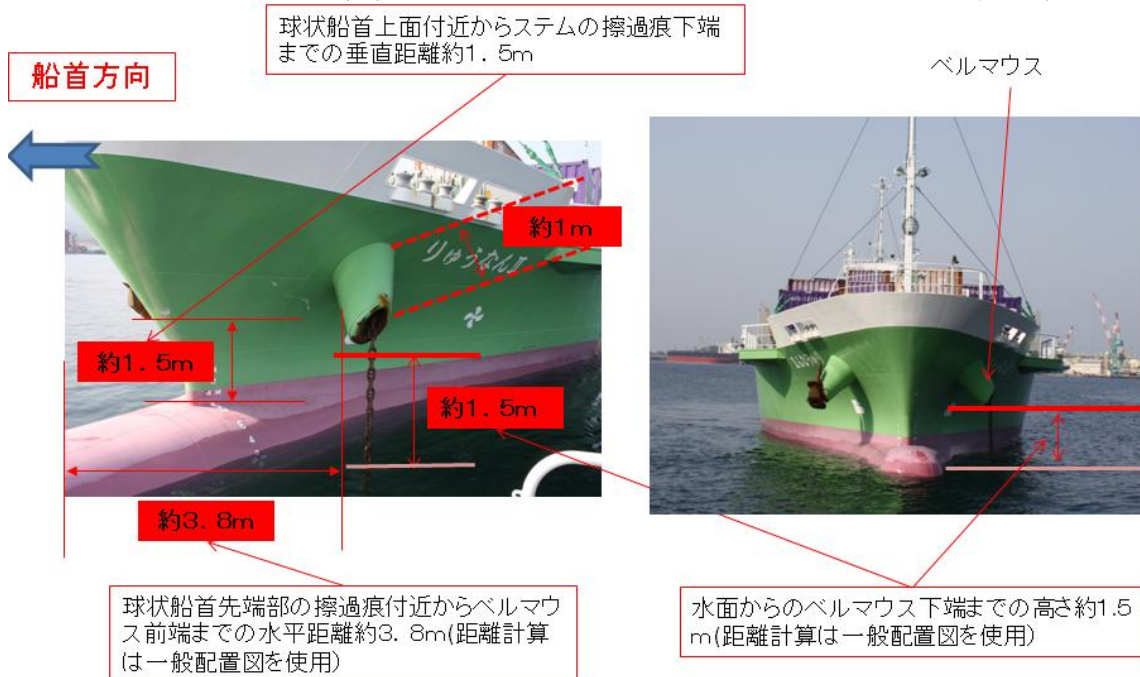
図8 A船の損傷部の位置略図

A船のベルマウス下面の水面からの高さやB船の損失した操舵室及び船室上部構造物の水面からの高さがほぼ同じであること、並びにB船のラインホーラー及びビットが船首方に曲損していることから、A船とB船とが衝突したとき、A船の左舷錨及びベルマウスによってB船の操舵室及び船室の上部構造物が破損し、次いで右舷船首付近に設けられたラインホーラー及びビットが曲損したものと考えられる。

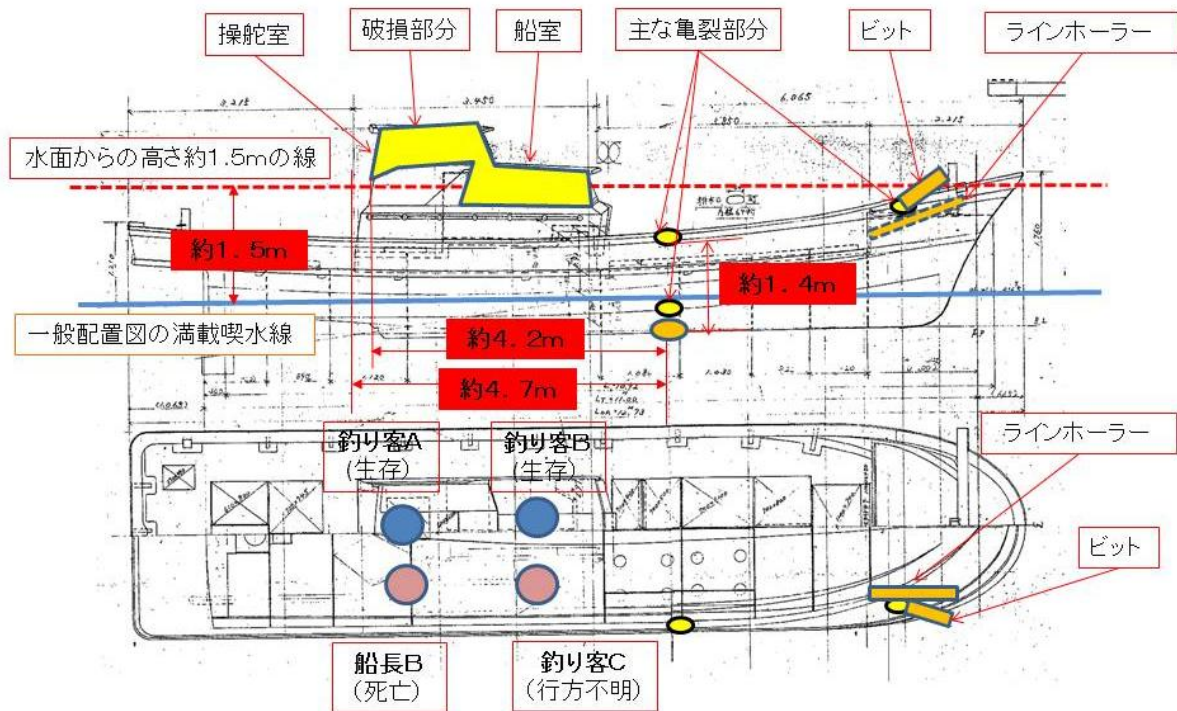
図9 B船の主な破損部及び乗組員の配置図

- ① 船長B及び釣り客3人は、B船とA船が衝突し、左舷側に傾いて浸水し、転覆したときに落水したものと考えられる。
- ② 釣り客A及び釣り客Bは、B船が転覆したとき、操舵室及び船室の上部構造物が破損していたため、衣服が船内の構造物に引っ掛かることもなく船外に脱出できた可能性があると考えられる。
- ③ 船長Bは、衝突してから脱出するまでの間に頭部右額が船体に当たったものと考えられる。
- ④ 釣り客Aは、B船から離れないようにB船の船体をつかみ、釣り客BはB船の船底にはい上がっていたものと考えられる。
- ⑤ 船長Bは、落水後、B船から約15～20m離れたところで水面から顔面を出して救助を求めていたものと考えられる。

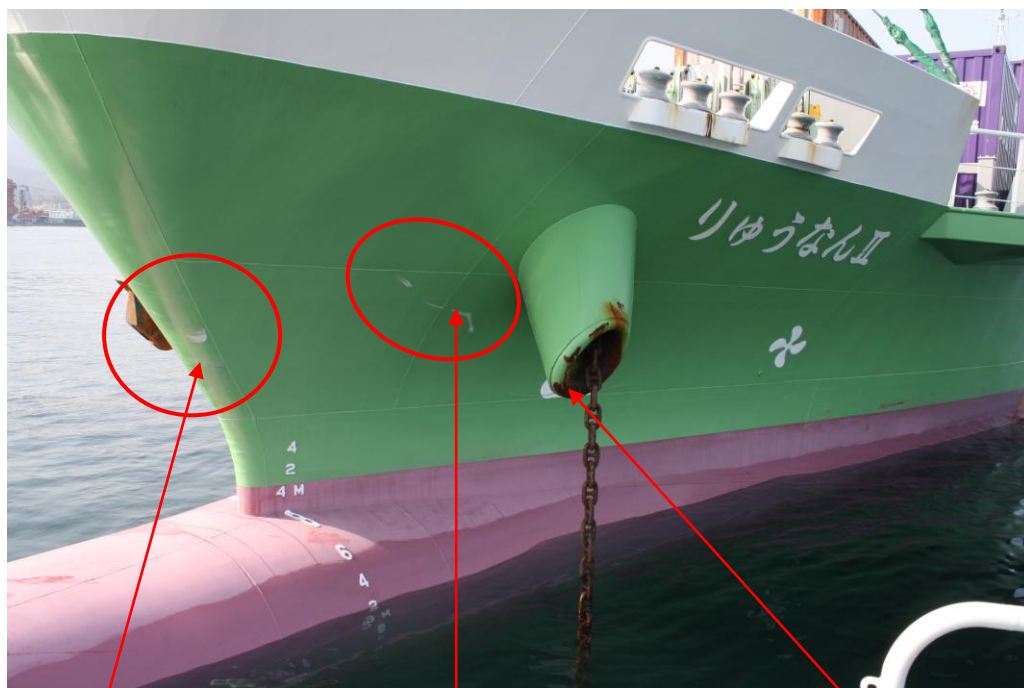
写真5 A船の損傷（その1）

A船は、球状船首上面及び左舷船首外板並びに左舷ベルマウス下面(水面からの高さ約1.5m)に擦過傷が生じた。

A船は、球状船首上面及び左舷船首外板並びに左舷ベルマウス下面に擦過傷を生じた。

ステムの擦過傷

左舷船首部の擦過傷

ベルマウス下面の塗膜剥離を伴う擦過傷

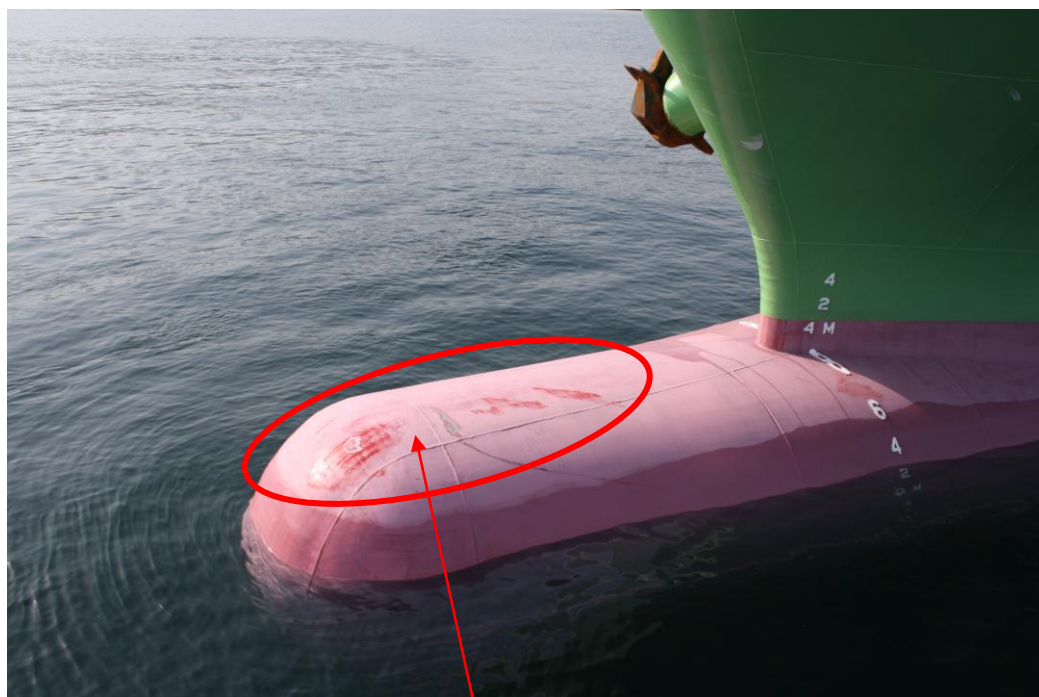
写真6 A船の損傷（その2）

球状船首の擦過傷

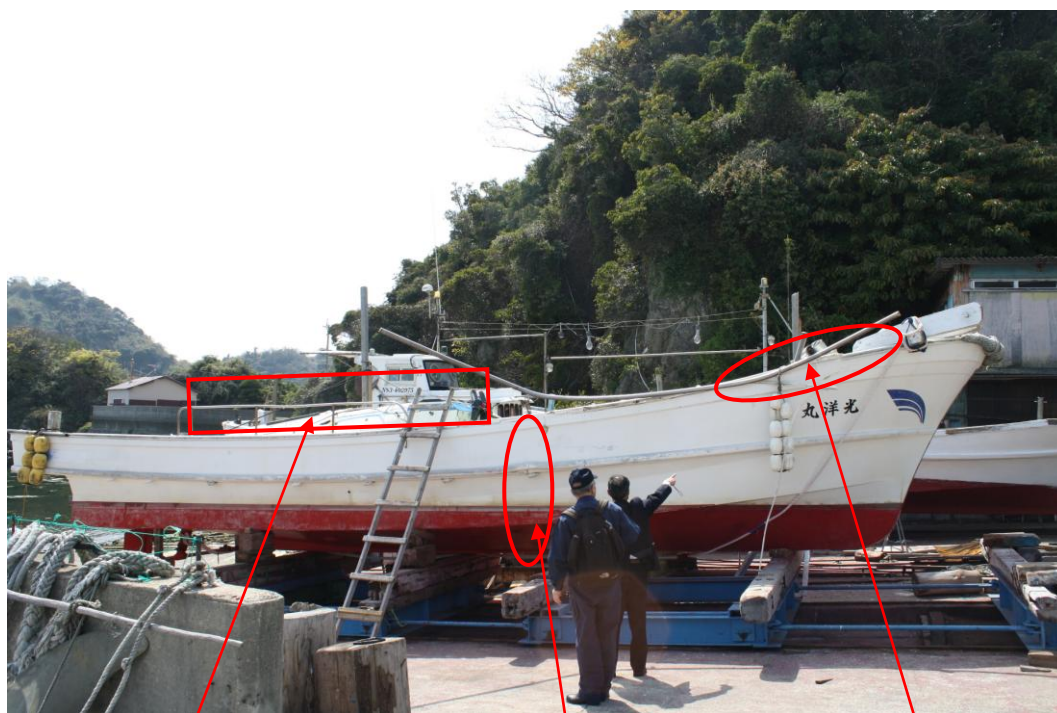
写真7 B船の損傷（その1）

B船は、操舵室及び船室の上部構造物(B船の一般配置図によれば水面からの高さ

約1.4～2.5m)が破損し、右舷中央部の外板及び船底に亀裂が生じ、右舷側ブルワークに沿って設けられたレール、右舷船首付近に設けられたラインホーラー及びビットが船首方に曲損した。

B船は、操舵室及び船室の上部構造物を破損し、右舷中央部の外板及び船底に亀裂を生じ、右舷側のレール及び右舷船首部付近のラインホーラー並びにビットに曲損を生じた。

損失した操舵室
及び船室の場所

右舷中央部の外板
及び船底の亀裂

ラインホーラー及び
ビットの曲損

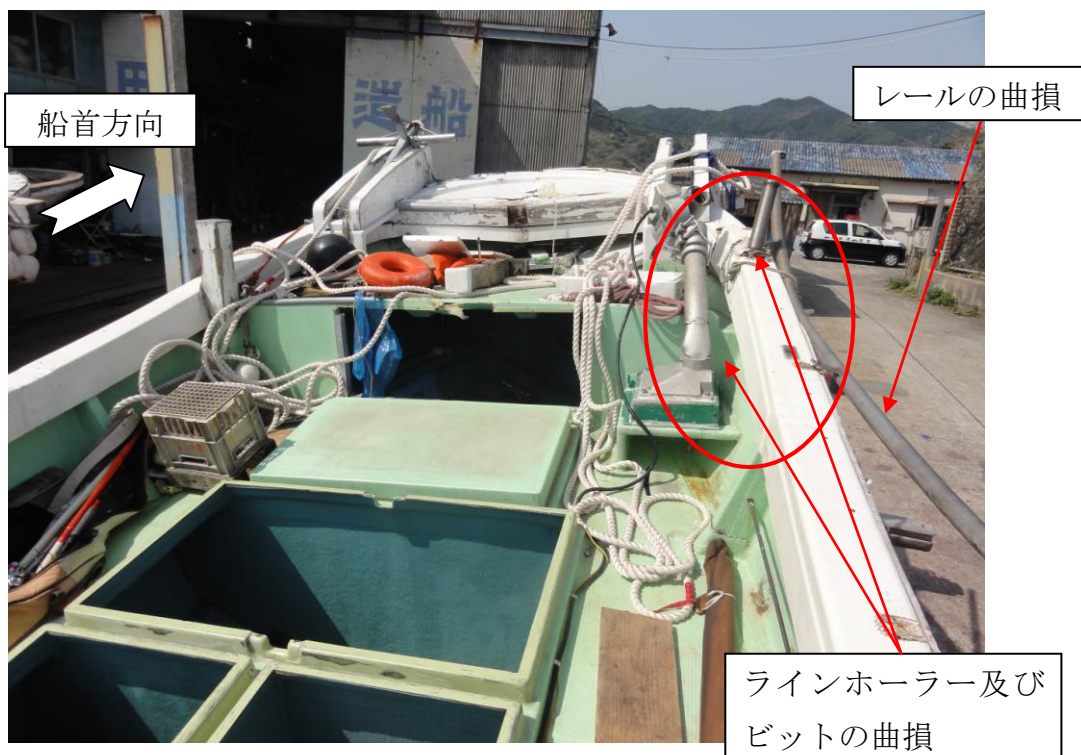
写真8 B船の損傷（その2）

船首方向

レールの曲損

ラインホーラー及び
ビットの曲損
