船舶事故調査報告書

船種船名 旅客フェリー サイプリア宗谷

事故種類 トレーラー運転手死亡

発生場所 北海道利尻富士町おしどまり鴛泊港フェリー岸壁

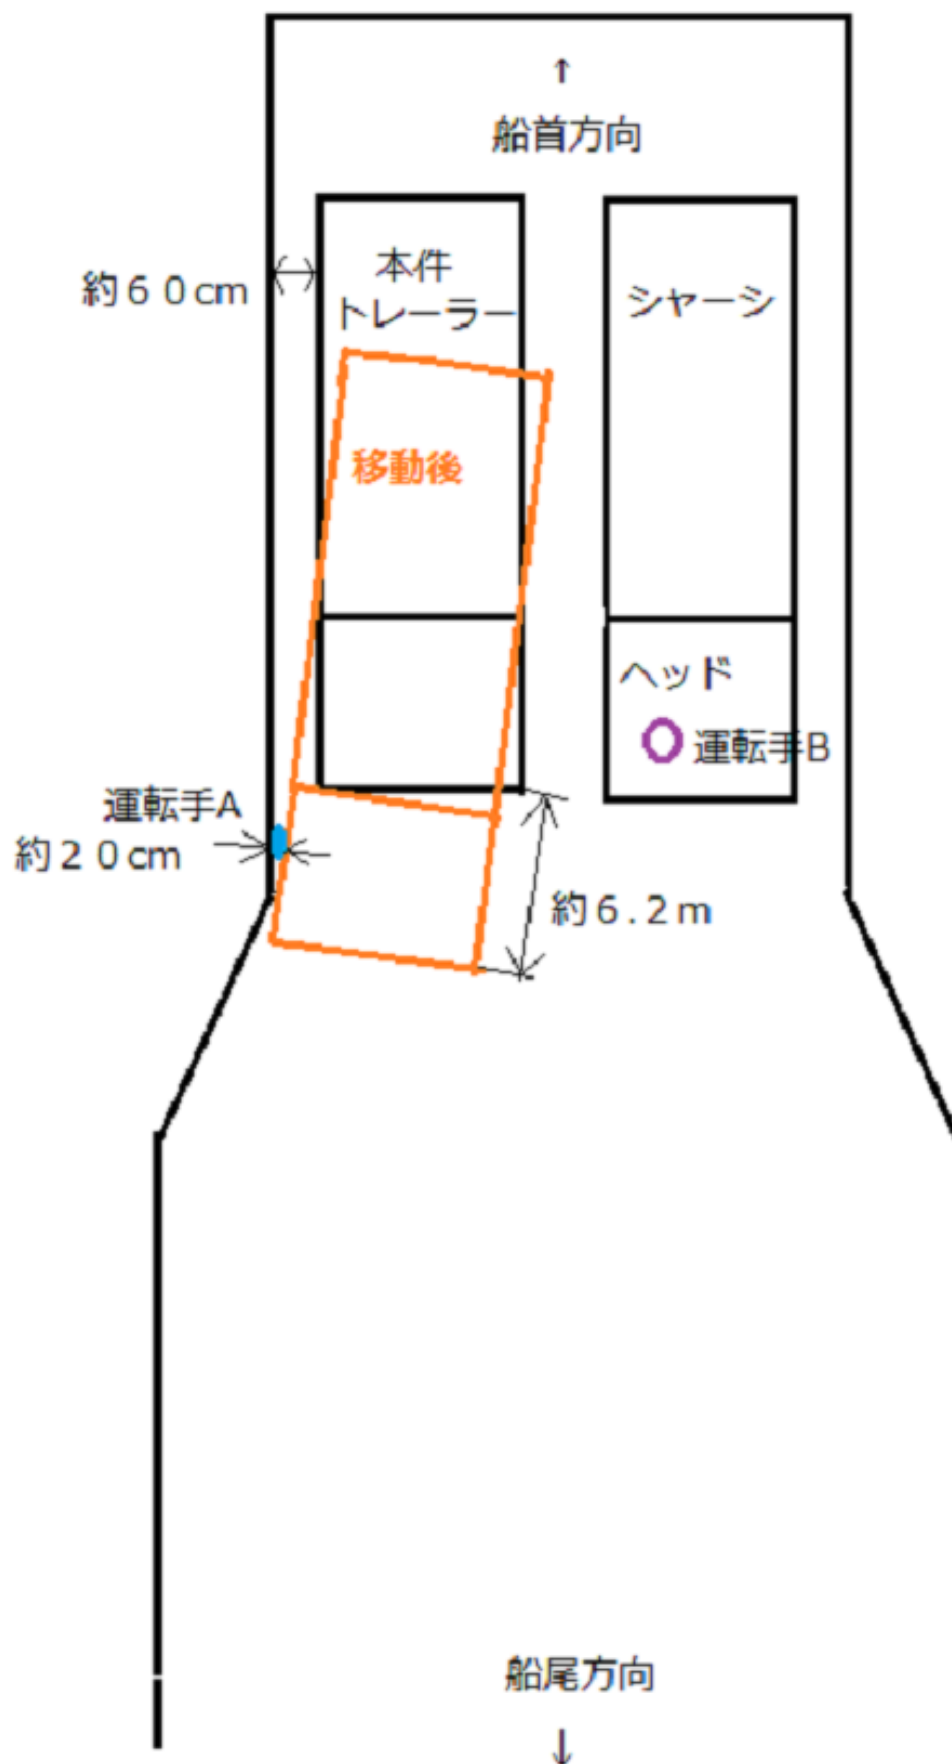
付図2 本船車両甲板

運転手Aは、運転手Bに続いてヘッド（以下「本件ヘッド」という。）を後進で運転し、左舷船首側付近の車両甲板左舷側内壁から約60cm離れて積載されていたシャーシ（以下「本件シャーシ」という。）と連結してトレーラー（以下「本件トレーラー」という。）とした。

本船一般配置図の側面図並びに一等航海士及び運転手Bの口述によれば、本船は、本事故当時、船首側車両甲板にシアーなどによる船尾方向への傾斜が、約2度あった。

2.5.2及び2.5.3から、本船の船首側車両甲板には、シアーなどによる船尾方向への傾斜が約2度あったものと考えられる。

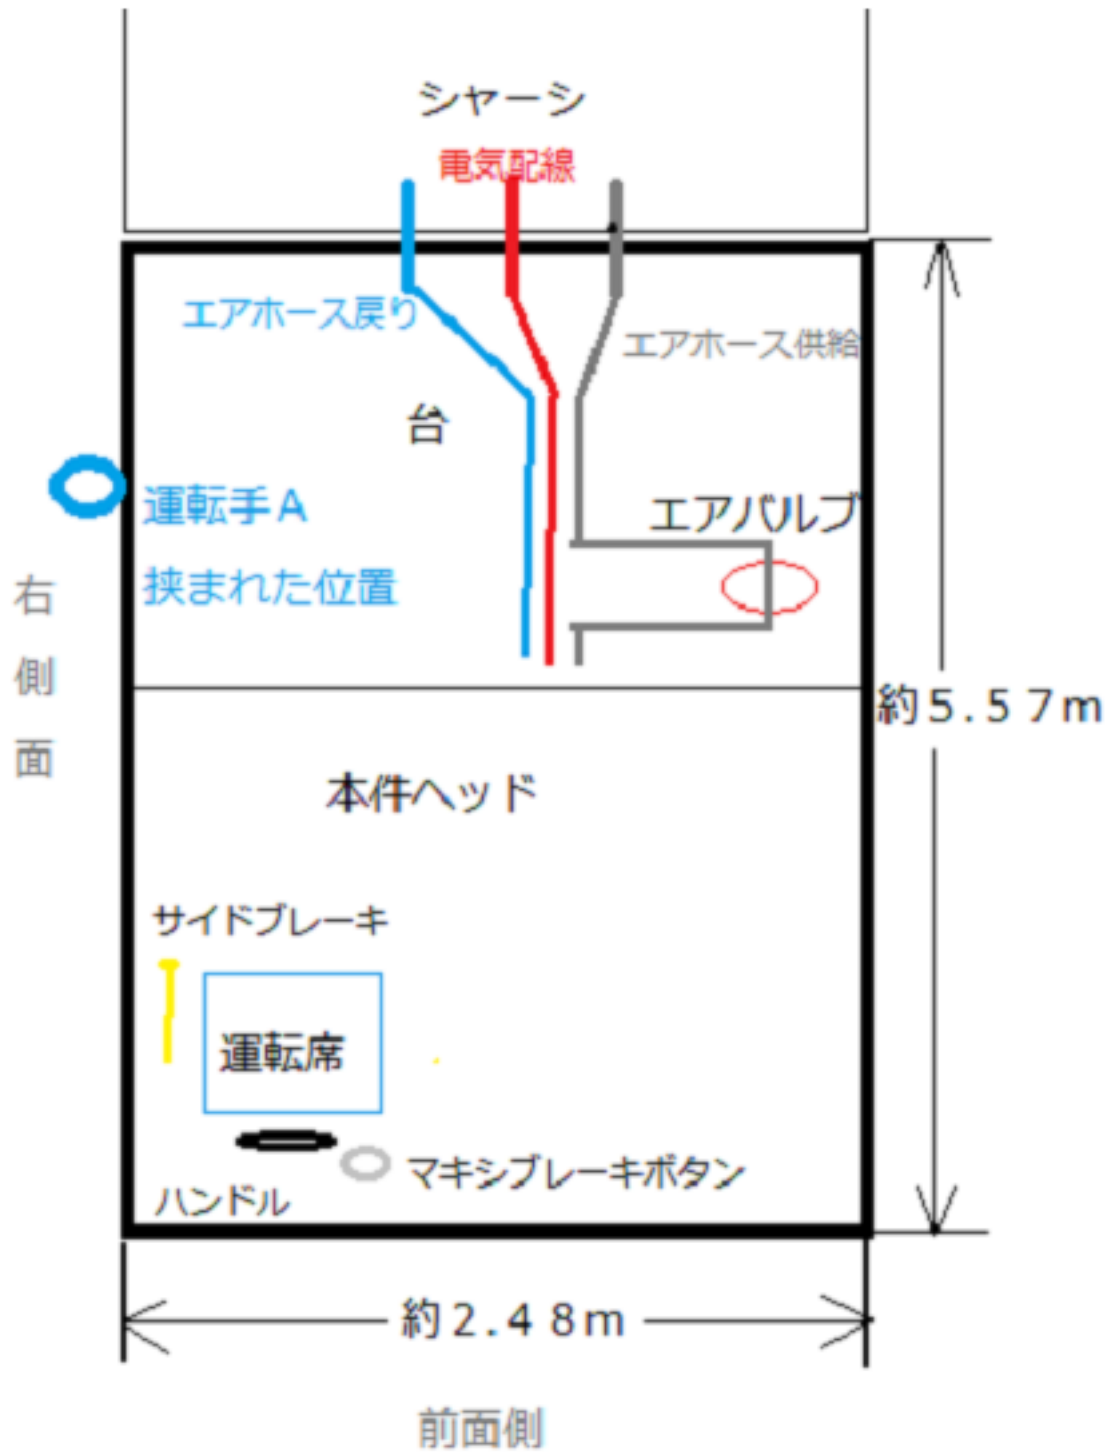
付図3 本件ヘッド概略図

運転手Aは、本件ヘッド後部の台上にある本件ヘッド側から本件シャーシ側へ接続する本件シャーシのブレーキ用エアホース2本及びブレーキランプ等の電源供給用のケーブル1本を接続し、同エアホースに付いたエアバルブ1個を開ける必要があったため、運転席から降りて同台上がり、作業を行った。

- ① 本件ヘッドは、エンジンがかけられ、変速機がニュートラルになっており、本件トレーラーのブレーキはかかっていなかったものと考えられる。
- ② 運転手Aは、本件ヘッドを本件シャーシに接続してブレーキ用エアホースを接続後、同ホースのエアバルブを開けなかったため、本件シャーシのマキシブレーキがかかっており、本件トレーラーを発進させようとしたところ、発進できないので、エアバルブを開けていないことに気付き、運転席から降りて本件ヘッド後部の台に上がってエアバルブの開操作をしようとして運転席を離れる際、本件トレーラーのブレーキをかけなかったものと考えられる。

- ① 本件トレーラーは、ブレーキ用エアホースのエアバルブが開けられ、ブレーキがかかっていなかったことから、船首側車両甲板のシアーなどによる船尾方向への傾斜があり、また、ハンドルが右（本船の左舷側）に取られていたので、左舷船尾方向へ動きだしたものと考えられる。
- ② 本件トレーラーは、運転手Bが、本件シャーシのマキシブレーキをかけるため、本件ヘッド後部にあるブレーキ用エアホースのエアバルブを閉じたことから、約6.2m左舷船尾方向へ動いて止まったものと考えられる。

- (1) 運転席から降車時の駐車ブレーキかけ忘れ防止のため、運転席側ドアの内側ノブ付近に「マキシブレーキ」と表示すること。
- (2) エアホース等の接続作業手順の誤り防止のため、ホース等に手順に従った番号（例えば「1／4、・・・4／4」）を表示すること。
- (3) 本件トレーラーと同種のブレーキ構造のトレーラーについては、運転手にブレーキの構造を再周知すること。

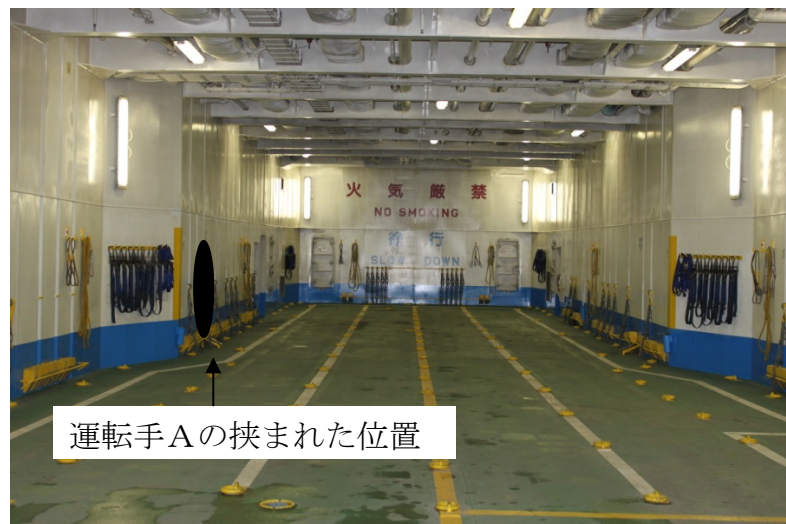
写真3 車両甲板船首側

車両甲板船首側左舷壁にペイント剥離が生じた。
