船舶事故調査報告書

平成24年11月22日
 運輸安全委員会（海事専門部会）議決
 委員 横山 鐵 男（部会長）
 委員 庄 司 邦 昭
 委員 根 本 美 奈

事故種類	乗組員死亡
発生日時	不明（平成24年5月27日（日） 12時30分ごろ～14時33分ごろの間）
発生場所	不明（大阪府関西国際空港の北方約1～1.5km沖～兵庫県尼崎市東海岸町の岸壁付近の間）
事故調査の経過	平成24年5月30日、本事故の調査を担当する主管調査官（神戸事務所）ほか1人の地方事故調査官を指名した。 原因関係者としての船長からの意見聴取は、本人が本事故で死亡したため行わなかった。
事実情報 船種船名、総トン数 船舶番号、船舶所有者等 L×B×D、船質 機関、出力、進水等	漁船 金刀比羅丸、9.1トン OS2-1747（漁船登録番号）、個人所有 15.65m(Lr)×3.70m×1.20m、FRP ディーゼル機関、48kW、昭和63年6月20日
乗組員等に関する情報	船長 男性 60歳 一級小型船舶操縦士・特殊小型船舶操縦士・特定 免許登録日 昭和60年1月11日 免許証交付日 平成21年2月2日 （平成27年1月10日まで有効）
死傷者等	死亡 1人（船長）
損傷	なし
事故の経過	本船は、船長が1人で乗り組み、平成24年5月27日05時00分ごろ、底びき網漁を行う目的で僚船24隻と共に大阪府岸和田市岸和田漁港を出港した。 本船が行う底びき網漁は、船体中央部両舷から張り出した胴の棒と呼称する丸太様の木材にワイヤを掛けて約150m延出し、開口板を取り付けて化学繊維製の引き綱を約75mつなぎ、その先に長さ約20mの網を取り付けた漁具を使用して行い、1回の操業は、投網に約5分、えい網に約30～40分及び揚網に約5分の計約40～50分を要するものであり、えい網中の対地速力は、約2.8～3.5ノット(kn)であった。 船長は、出港後、関西国際空港北方沖～兵庫県神戸市南方沖に設置されたのり養殖漁業区画の東方沖の海域（以下「本船操業海域」とい

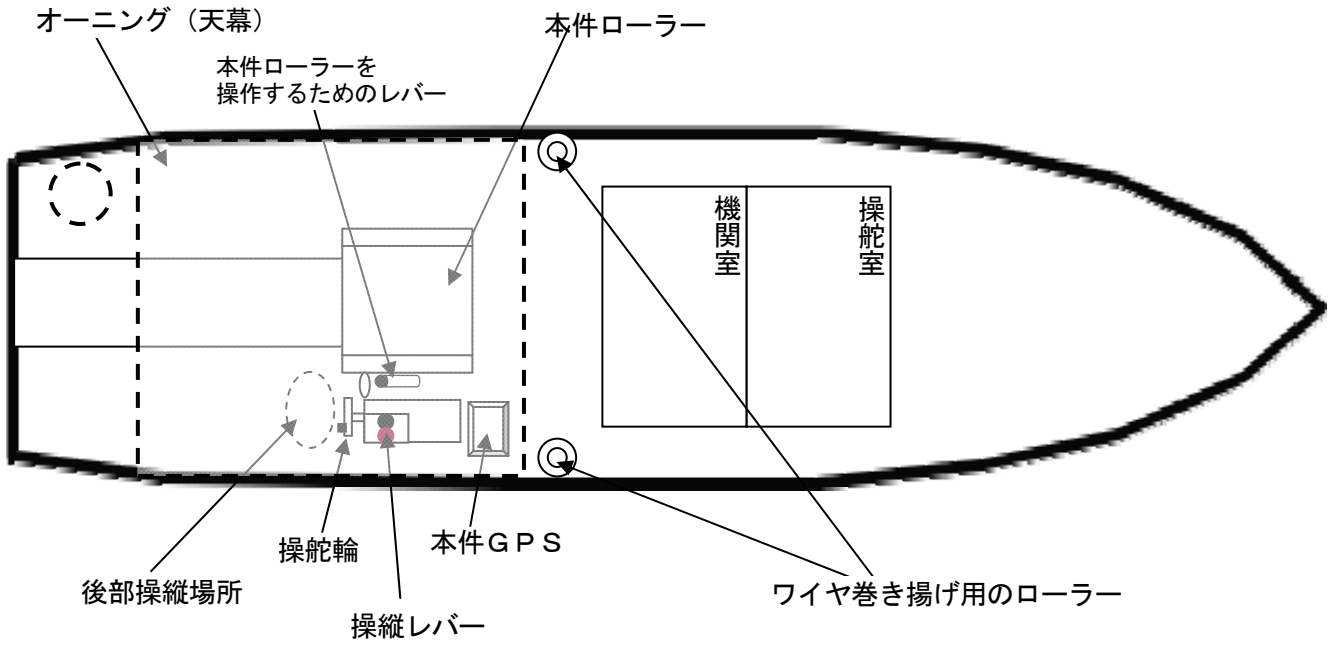
付図2 本船配置図

本船は、船体中央部船首寄りに操舵室が設けられ、船体中央部船尾寄りに漁網巻き揚げ用のローラー（以下「本件ローラー」という。）が設置され、本件ローラーの右舷側に操舵輪並びに‘クラッチ及び機関回転数増減レバー’（以下「操縦レバー」という。）がそれぞれ設置されて操舵輪等の設置場所（以下「後部操船場所」という。）で操船が行えるようになっており、その前方にGPSプロッター（以下「本件GPS」という。）が設置されていた。船長は、操業中のほか、岸和田漁港と漁場間との往復も後部操船場所で操船を行っており、操舵室ではめったに操船を行っていなかった。

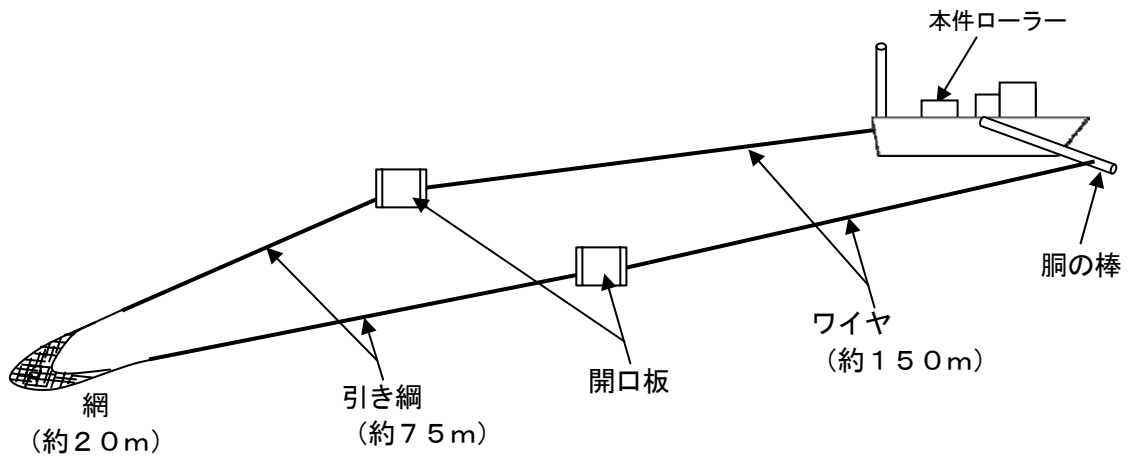
付図3 本船の漁具概略図

本船は、船長が引き綱や網と共に本件ローラーのドラムに巻かれた状態となって尼崎市東海岸町の岸壁に船体を接触させながら漂流しているところを付近の釣り人に発見され、釣り人が118番通報した。本船は、その後、東海岸町の岸壁を伝って北方に流され、同岸壁に設置された消波ブロックに漂着した。

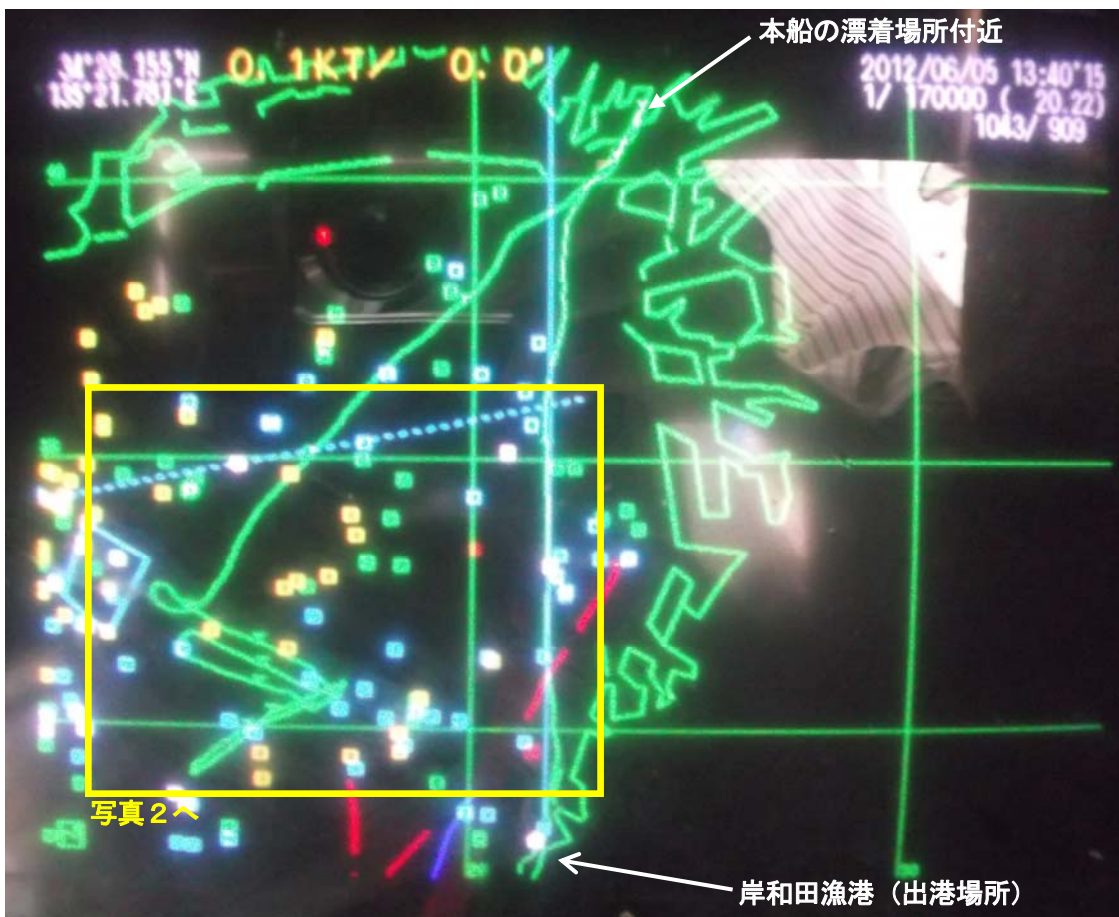
写真1 本件GPSに表示された本事故発生当日の航跡

<p>毎日消去していたので、残っている航跡は、本事故発生当日のものであった。</p> <p>(2) 船長は、ふだん、本船を前進して直進しながら揚網作業を行っていた。</p> <p>(3) 船長は、ふだんは13時ごろに操業を終わらせて帰港していた。</p> <p>本件GPSに表示された航跡は、関西国際空港北西方沖から始まって漂着場所に至り、更に岸和田漁港にまで至っていた。</p> <p>(写真1 本件GPSに表示された本事故発生当日の航跡、写真2 本船操業海域付近 参照)</p>
<p>分析</p> <p>乗組員等の関与 船体・機関等の関与 気象・海象の関与 判明した事項の解析</p>	<p>不明</p> <p>不明</p> <p>なし</p> <p>船長は、窒息により死亡した。</p> <p>本船は、12時30分ごろ船長Aが無線で関西国際空港の北方約1～1.5km沖で操業していることを船長に聞いた後、14時33分ごろ、船長が引き綱や網と共に本件ローラーのドラムに巻かれた状態となって東海岸町の岸壁に船体を接触させながら漂流しているところを付近の釣り人に発見され、118番通報が行われたので、この間において、本船が揚網作業中、船長が、本件ローラーに身体全体が巻き込まれたことから、窒息して死亡したものと考えられる。</p> <p>船長は、主機を約1,300rpmにかけ、本船を北東方に向けて前進させて揚網作業中、引き綱及び網が本件ローラーのドラムの左側に片寄って巻かれたので、手で片寄りを直している際に腕が巻き込まれた可能性があると考えられるが、巻き込まれた状況を明らかにすることはできなかった。</p> <p>本船は、船長が本件ローラーに巻き込まれて操船が行われなかったことから、北東方に航行して東海岸町の岸壁付近で漂流していたものと考えられる。</p>
<p>原因</p>	<p>本事故は、本船が、関西国際空港の北方約1～1.5km沖で操業を行った後に揚網作業中、船長が本件ローラーに身体全体が巻き込まれたため、発生したものと考えられる。</p>
<p>参考</p>	<p>本船が所属する漁業協同組合は、本事故の発生を受け、小型機船底びき網漁を行う所属の全船に対し、漁網巻き揚げ用のローラーの上部にローラーの発停スイッチと連動させたひも状のセンサーを取り付け、人が巻き込まれて同センサーに触れた際に安全装置が働いてローラーが停止する装置を設置することとした。</p>
