船舶事故調査報告書

船種 船名 旅客船 ぱしふいっくびいなす
船舶番号 135946
IMO番号 9160011
総トン数 26,594トン

船種 船名 漁船 菱丸
漁船登録番号 HG2-5088
総トン数 9.7トン

事故種類 衝突(漁具)
発生日時 平成22年10月14日 10時58分ごろ
発生場所 明石海峡航路
兵庫県淡路市所在の江崎灯台から真方位064° 1.8海里
付近
(概位 北緯34° 37.1' 東経135° 01.6')

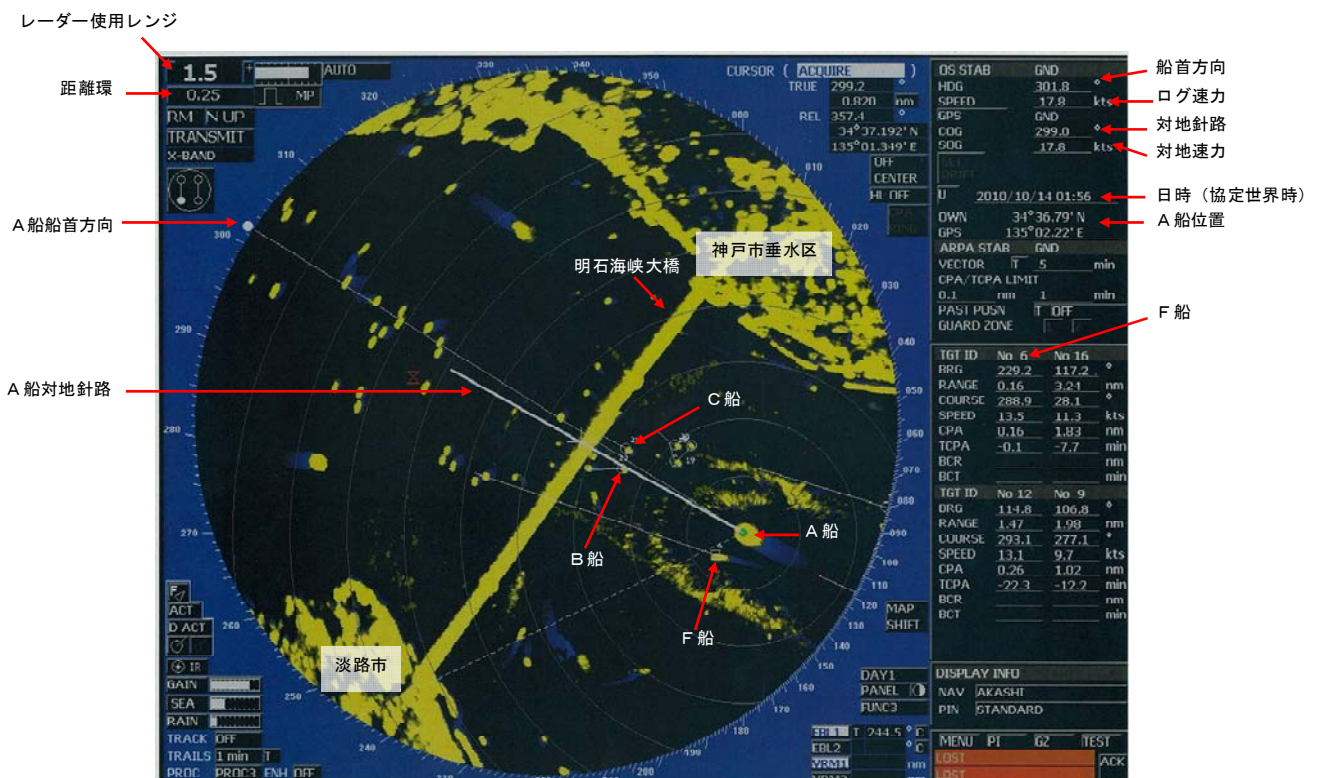
3-1図 VDR映像 (10時56分03秒)

また、映像3及び映像7は、潮流が西北西方に約3.1knで流れる状況下、10時56分42秒及び57分42秒のB船、C船及び映像3又は映像7により形成された三角形の相対位置関係が変わらず、B船及びC船より小さい映像であることから、本件網船列の浮き樽であったものと考えられる。

- (3) 映像8は、A船の船首方にあり、10時57分42秒の映像8が明石海峡大橋から離れて西に航行するエコトレイルも見られること、57分08秒に巡視艇が走り始めたというVDRの音声記録及びA船が、B船とC船の中間の延長線上に見える巡視艇を船首目標に航行していたことから、巡視艇であったものと考えられる。
- (4) 映像4は、数字6で表示されており、A船の左舷方を東航レーンに向かってA船より遅い速力で航行していることから、F船であったものと考えられる。
- (5) 映像5及び映像6は、航路に沿ってできる潮筋であった可能性があると考えられる。
- (6) A船から見ると本件網船列の浮き樽は、B船の後方付近にあり、本件網船列の浮き樽とは認識されなかったものと考えられる。また、同浮き樽とC船との間に隙間は、約100～150mあったものと考えられる。

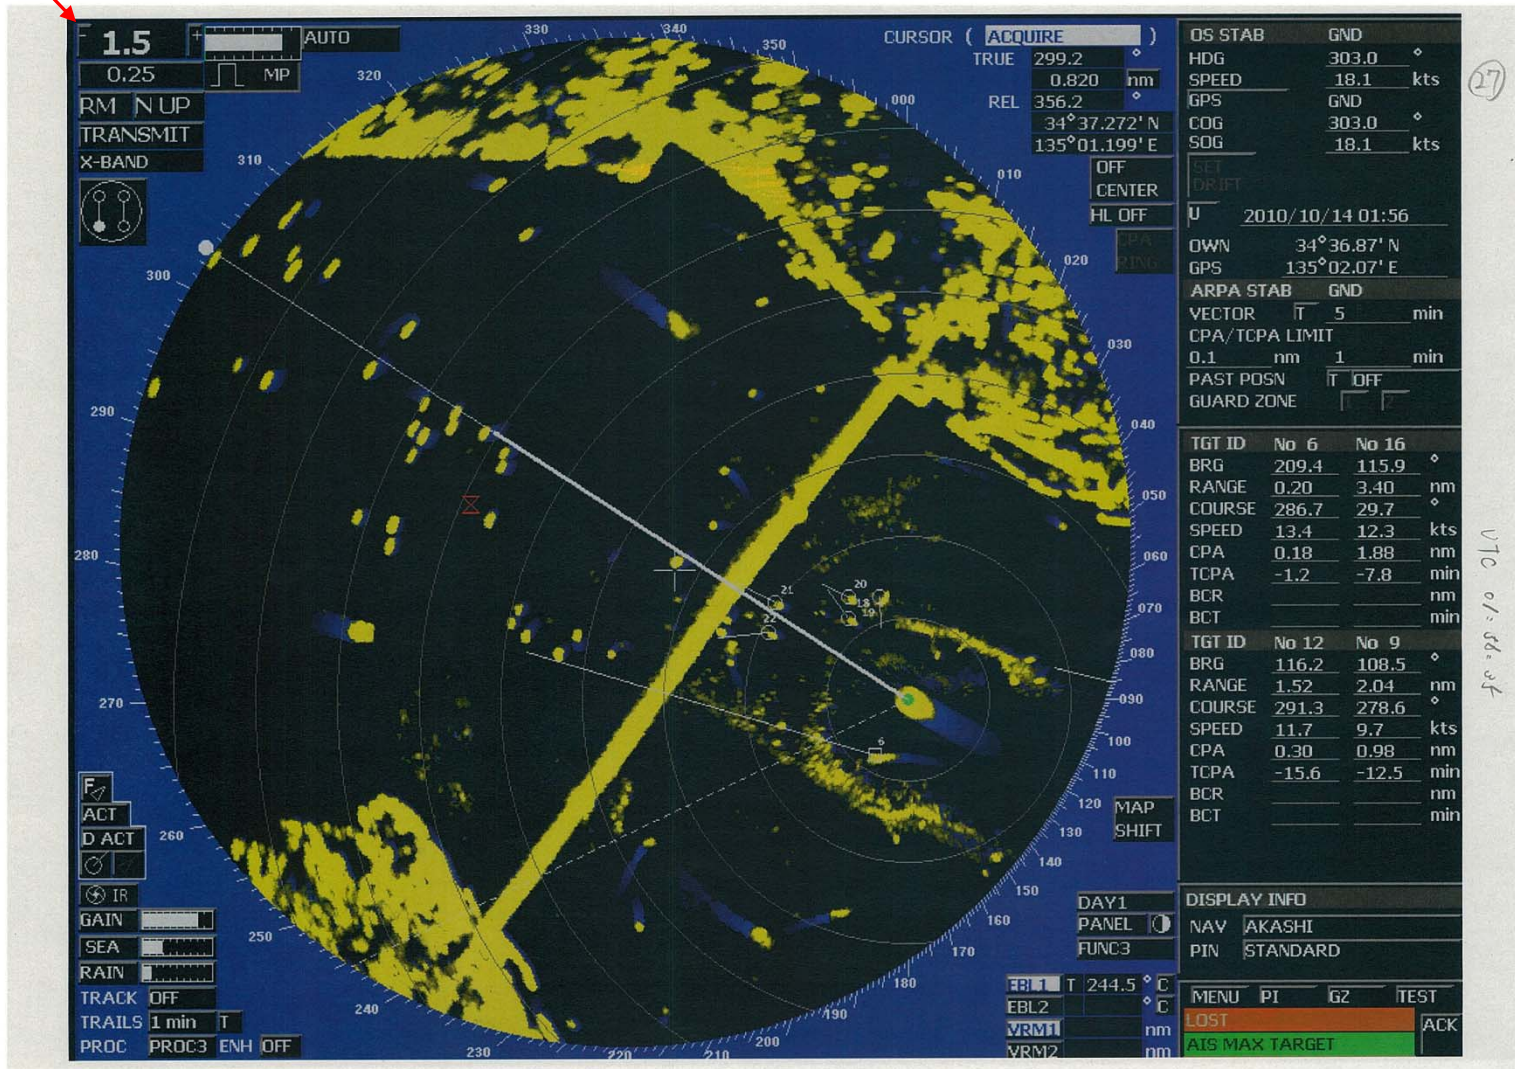
写真5 VDR映像 (10時56分42秒)

10時56分42秒のレーダー映像記録では、オフセンターとした緑の点で表されたレーダー中心（A船）位置から、左舷船首約400mの所に21及び右舷船首約450mに22と数字が表示された映像（以下それぞれ「映像1」及び「映像2」という。）が、左舷船首約550mの所に映像1及び映像2よりも小さな映像（以下「映像3」という。）がそれぞれ映り、各映像間の距離は約150mの三角

また、映像1の白色の速度ベクトル（5分間の表示）は、西南西方に約300mを示し、映像2の白色の速度ベクトルは、西北西方に約300mを示し、A船は、船首方位と対地針路が303°で一致し、映像1及び映像2の間に向けた船首輝線が表示されていた。

また、A船から約209°方向約350mの所に数字6が表示された長さ約100mの映像（以下「映像4」という。）がそれぞれ映り、レーダー映像の右側に表示されたTGT ID No6は針路286.7° 速力13.4knと表示されていた。

A船の位置から北東方及び南西方の1本目の固定マーカー付近には、北西から南東方向に筋となった映像（以下「映像5」及び「映像6」という。）が映っていた。

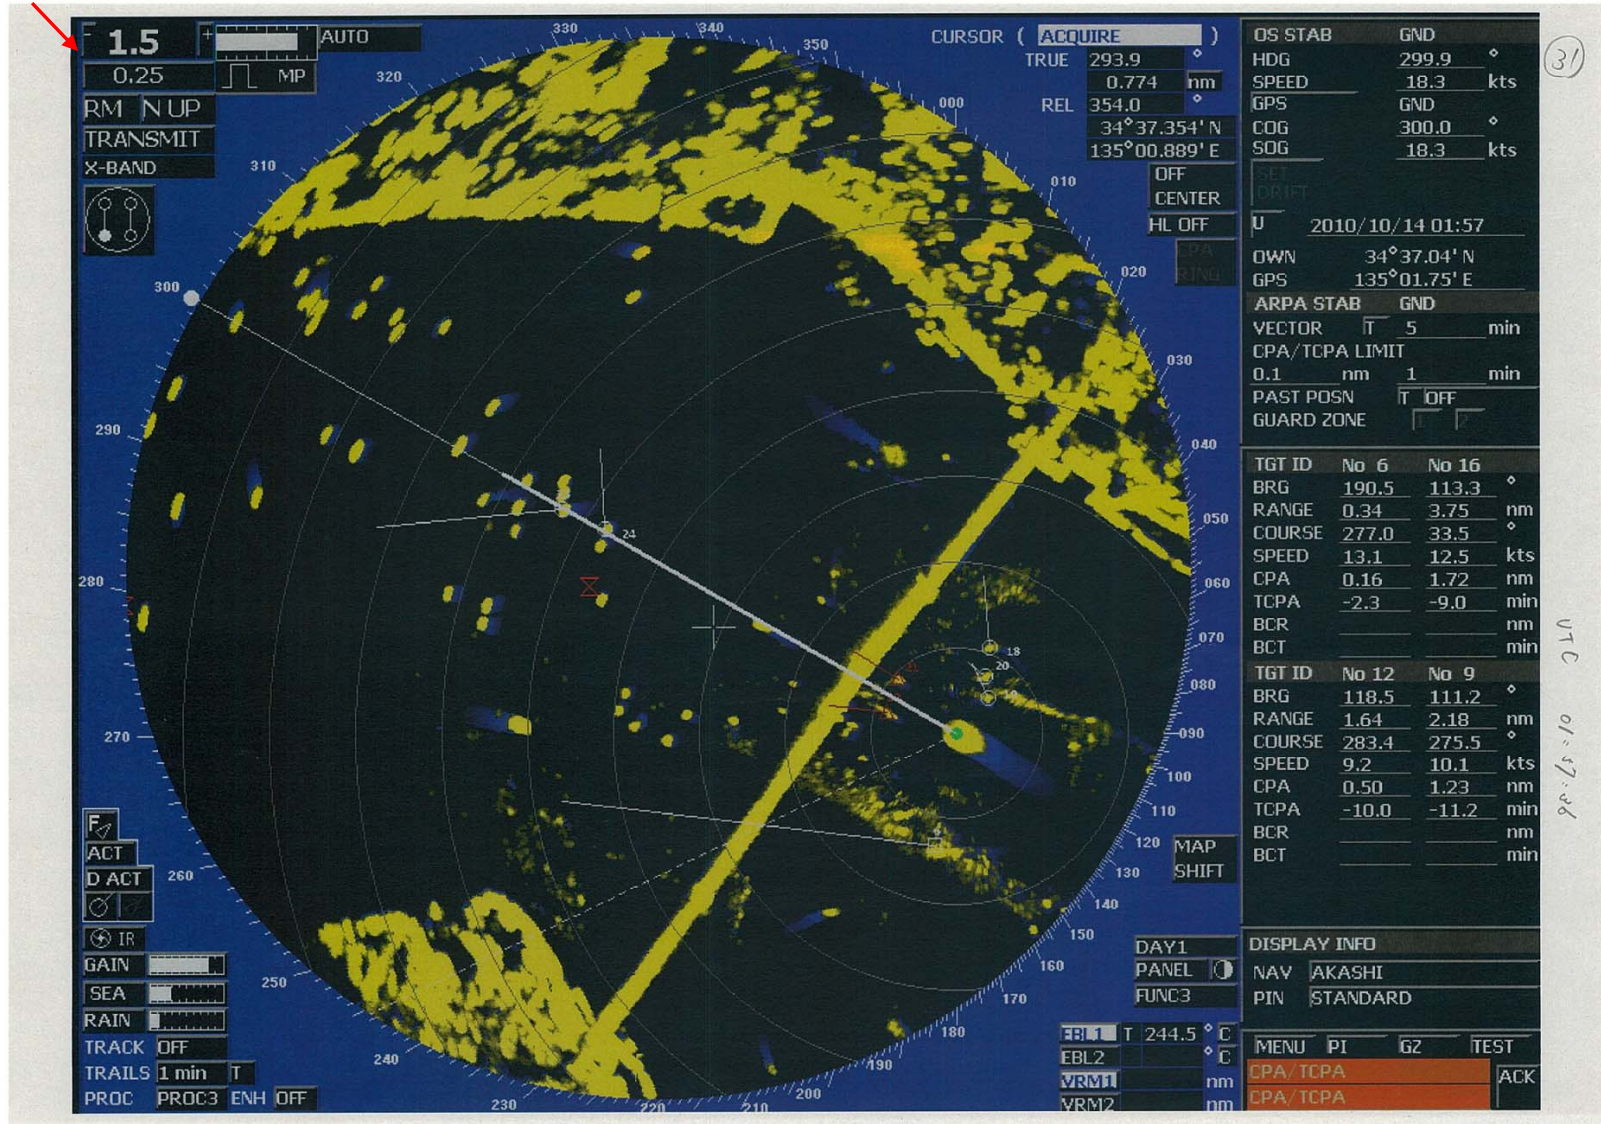
写真6 VDR映像 (10時57分42秒)

10時57分42秒のレーダー映像記録では、レーダー中心（A船）から、左舷船首約350mの所に数字21の映像、右舷船首約400mの所に数字22の映像、及び左舷船首約500mの所に映像（以下「映像7」という。）がそれぞれ位置しており、各映像間の距離は約150mの三角形を形成していた。また、数字21の速度ベクトルは、赤色となり西南西方に約300mを表示し、数字22の速度ベクトルは、赤色となり西北西方に約300mを表示しており、A船は、船首方位と対地針路が一致し、船首輝線が数字21の映像及び数字22の映像の中央に向けて300°を指していた。

また、左舷船首方約1,150mの所に映像1などよりも大きな映像（以下「映像8」という。）及び数字6の映像が約190°方向約630mにそれぞれ位置し、TGT ID No6は針路約277° 速力13.1knを表示していた。

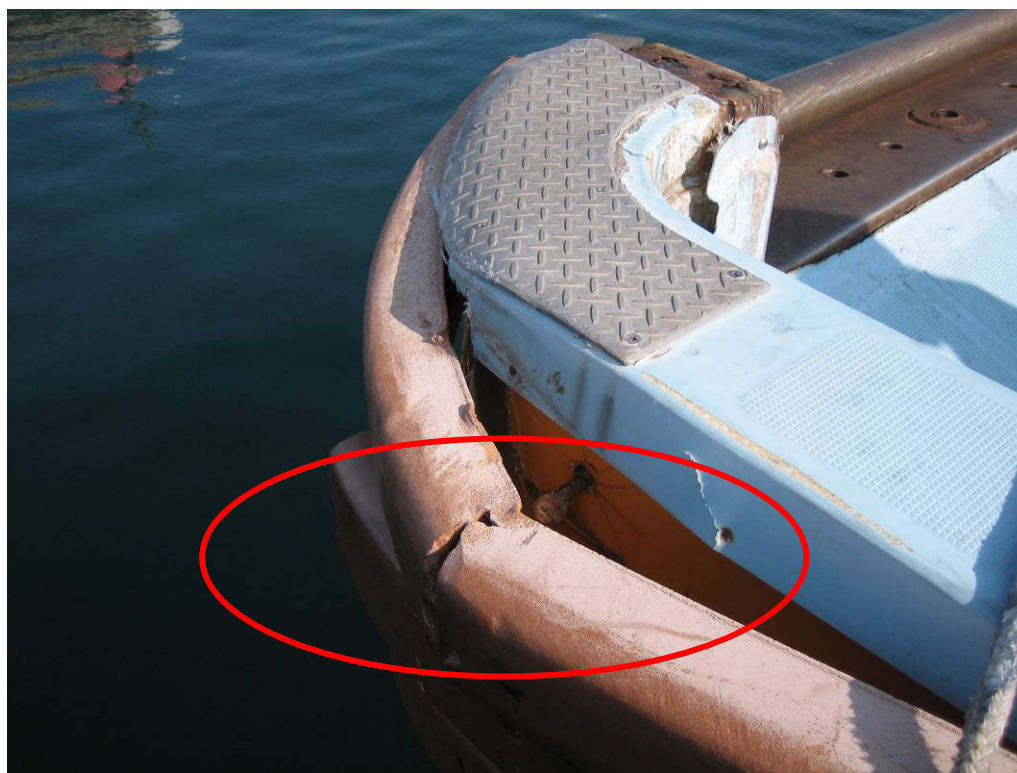
写真8 B船右舷船尾部損傷状況

B船は、A船の船首にB船のえい網索が引っ掛かり、船首部が上がって船尾部が下がった状態でA船の右舷側に引き寄せられ、B船の右舷後部とA船の右舷側とが衝突し、その後にえい網索が切断してB船の船首部が上下に揺れた際、船長Bは、操舵室後方に設置された台に腰部が当たった。

B船の右舷船尾部には割れ損が生じた。

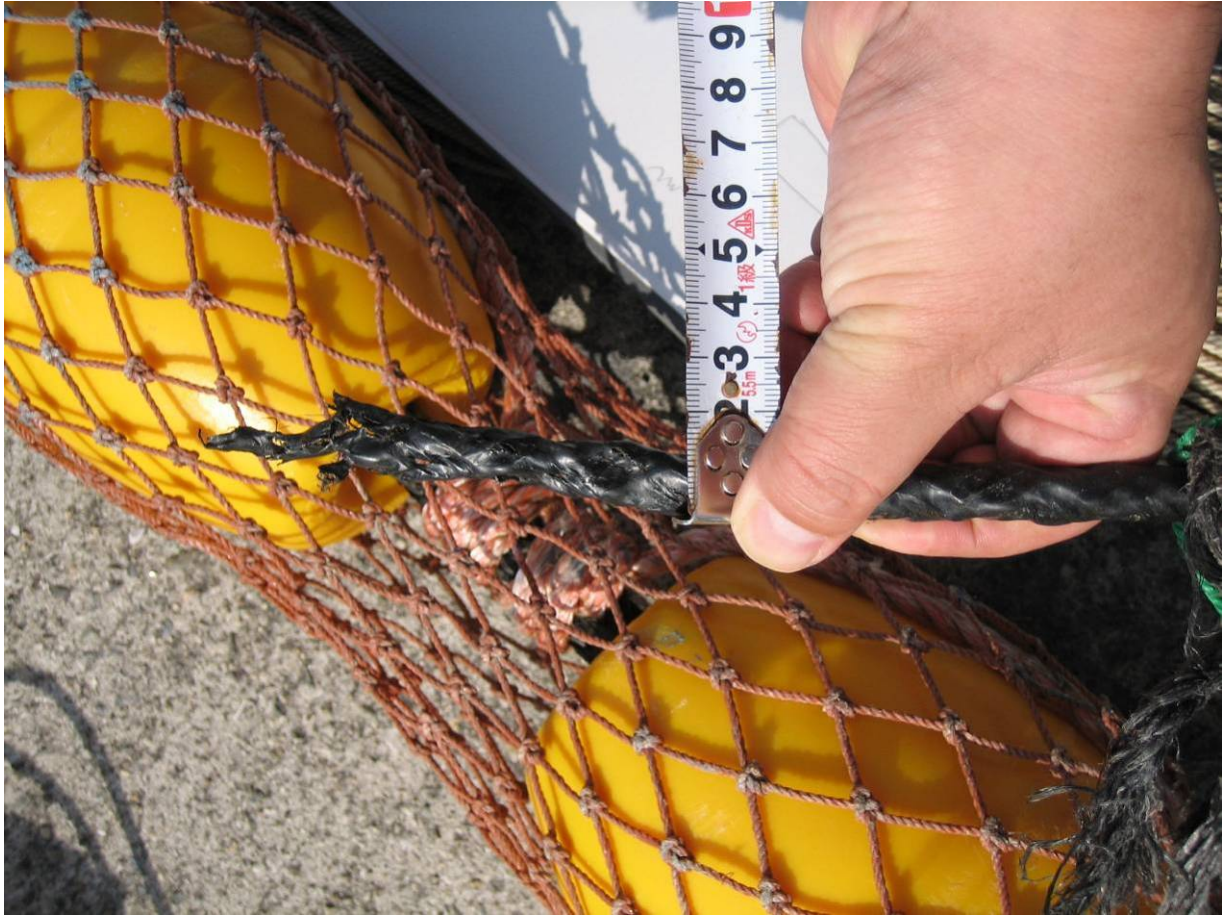
写真9 B船のえい網索切断状況

B船のえい網索が切断され、漁網等に破損を生じた。

船長B、船長C及び船長Dの口述によれば、えい網索がB船の船尾から約30～40mの所で切断した。
