# 船舶事故調査報告書

船種船名 ケミカルタンカー 青鷹  
船舶番号 137203  
総トン数 499トン

事故種類 沈没  
発生日時 平成23年1月9日 09時22分ごろ  
発生場所 新潟県佐渡市佐渡島南西方沖  
佐渡市所在の沢崎鼻灯台から真方位216° 16.0km付近  
(概位 北緯37° 42.5' 東経138° 05.6')

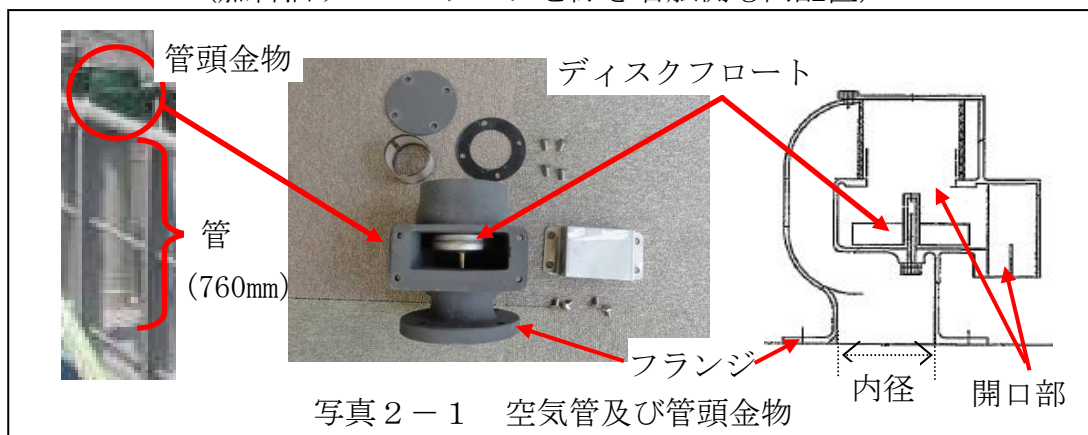
写真2-1 空気管及び管頭金物

d 空気管の高さは、上甲板上のものが甲板からフランジまでの高さ760mm、船尾楼甲板上のものが甲板からフランジまでの高さ450mmであり、その頂部に管頭金物に取り付けられていた。バラストタンクに設置された船首側の空気管の管頭金物は内径100mmであり、船尾側は内径80mmであった。

e 本船においては、空気管の径が50mm以上の場合には中華人民共和国において製造されたディスクフロート式の管頭金物が、空気管の径が50mm未満の場合には日本において製造されたディスクフロート式の管頭金物に取り付けられていた。

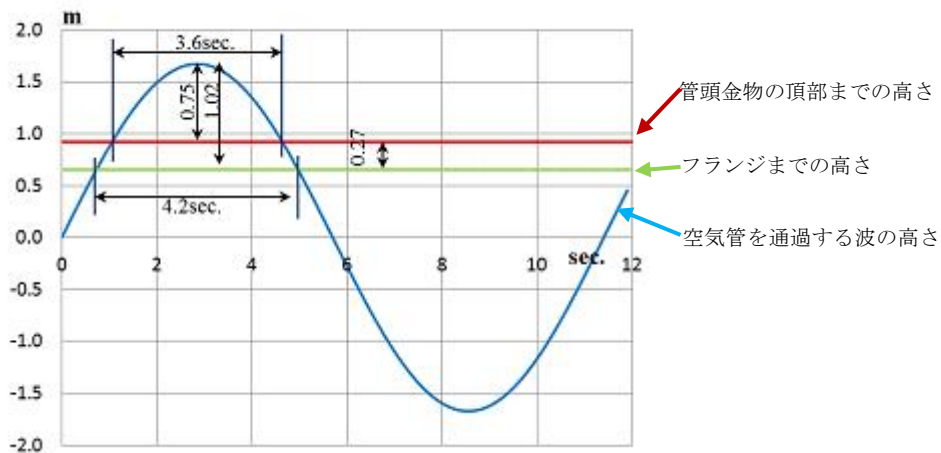
図2-7 空気管を通過する波の状況

ディスクフロート式の内径100mmの管頭金物は、後述する2.8.3(2)②に示す横揺れ増大時(04時00分ごろ)、上甲板左舷側及び膨脹トランク上の左舷側に海水が滞留するとともに、左舷側への傾斜が増大し、波により繰り返して没水する状況であったので、この状況と同一となるよう、次の条件

- ① 水槽に没水した時の条件は、水面からフランジまでの深さが1.02 m、没水時間が4.2秒間になるようにした。

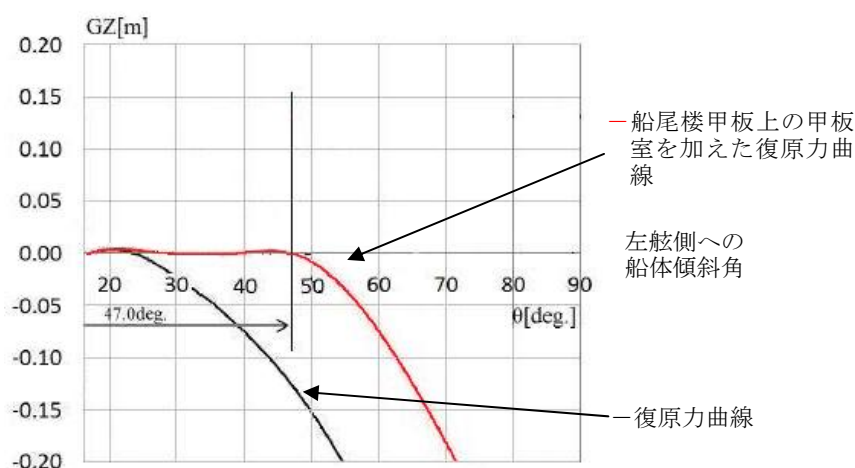
図2-15 定傾斜 $16.5^\circ$ の時の本船の復原力曲線

本船の復原力曲線は、図2-10のとおりであり、定傾斜が増大すれば、その傾斜角と復原力曲線の交点を原点とした復原力曲線となり、復原てこは、定傾斜の増大とともに減少する。

本船は、左舷側への定傾斜が約 $16.5^\circ$ のとき、黒線の復原力曲線で示されるとおり、復原力がほとんどなくなる状態であったが、船尾楼甲板上の出入口が閉じられていたことから、船尾楼甲板上の甲板室を浮力として加えて復原てこを計算したところ、赤線の復原力曲線で示されるとおり、約 $16.5^\circ$ から約 $47.0^\circ$ まで復原てこがほぼ0mで一定の状態となり、この範囲のいずれかの定傾斜になり得る状態であった。本船は、定傾斜が約 $47.0^\circ$ を超えれば、復原力がなくなり、転覆する状態であった。
