# 船舶事故調査報告書

平成24年11月29日  
 運輸安全委員会（海事専門部会）議決  
 委員 横山 鐵 男（部会長）  
 委員 庄 司 邦 昭  
 委員 根 本 美 奈

事故種類	衝突
発生日時	平成23年11月16日 21時38分ごろ
発生場所	和歌山県美浜町日ノ御崎南西方沖 紀伊日ノ御崎灯台から真方位224° 2.9海里（M）付近 （概位 北緯33° 50.8′ 東経135° 01.3′）
事故調査の経過	平成23年12月7日、本事故の調査を担当する主管調査官（神戸事務所）ほか1人の地方事故調査官を指名した。 原因関係者から意見聴取を行った。
<b>事実情報</b> 船種船名、総トン数 船舶番号、船舶所有者等 L×B×D、船質 機関、出力、進水等	A コンテナ船 <sup>チャステイン マースク</sup> CHASTINE MAERSK（デンマーク王国籍）、91,560トン 9219800（IMO番号）、A. P. MOLLER-MAERSK A/S 346.98m×42.80m×24.10m、鋼 ディーゼル機関、55,681kW、2001年2月 B 液体化学薬品ばら積船 <sup>かいゆう</sup> 海悠21、749トン 136533、日宝商船有限公司 69.98m×11.50m×5.35m、鋼 ディーゼル機関、1,323kW、平成13年2月
乗組員等に関する情報	A 船長A（デンマーク王国籍） 男性 49歳 船長免状（デンマーク王国自治領フェロー諸島発給） 交付年月日 2009年10月20日 （2014年10月20日まで有効） 航海士A（三等航海士）（インド国籍） 男性 25歳 締約国資格受有者承認証 三等航海士（デンマーク王国発給） 交付年月日 2010年7月5日 （2015年5月17日まで有効） B 船長B 男性 45歳 四級海技士（航海） 免許年月日 平成8年7月9日 免状交付年月日 平成23年3月2日 免状有効期間満了日 平成28年7月8日
死傷者等	なし
損傷	A 右舷船尾部に凹損

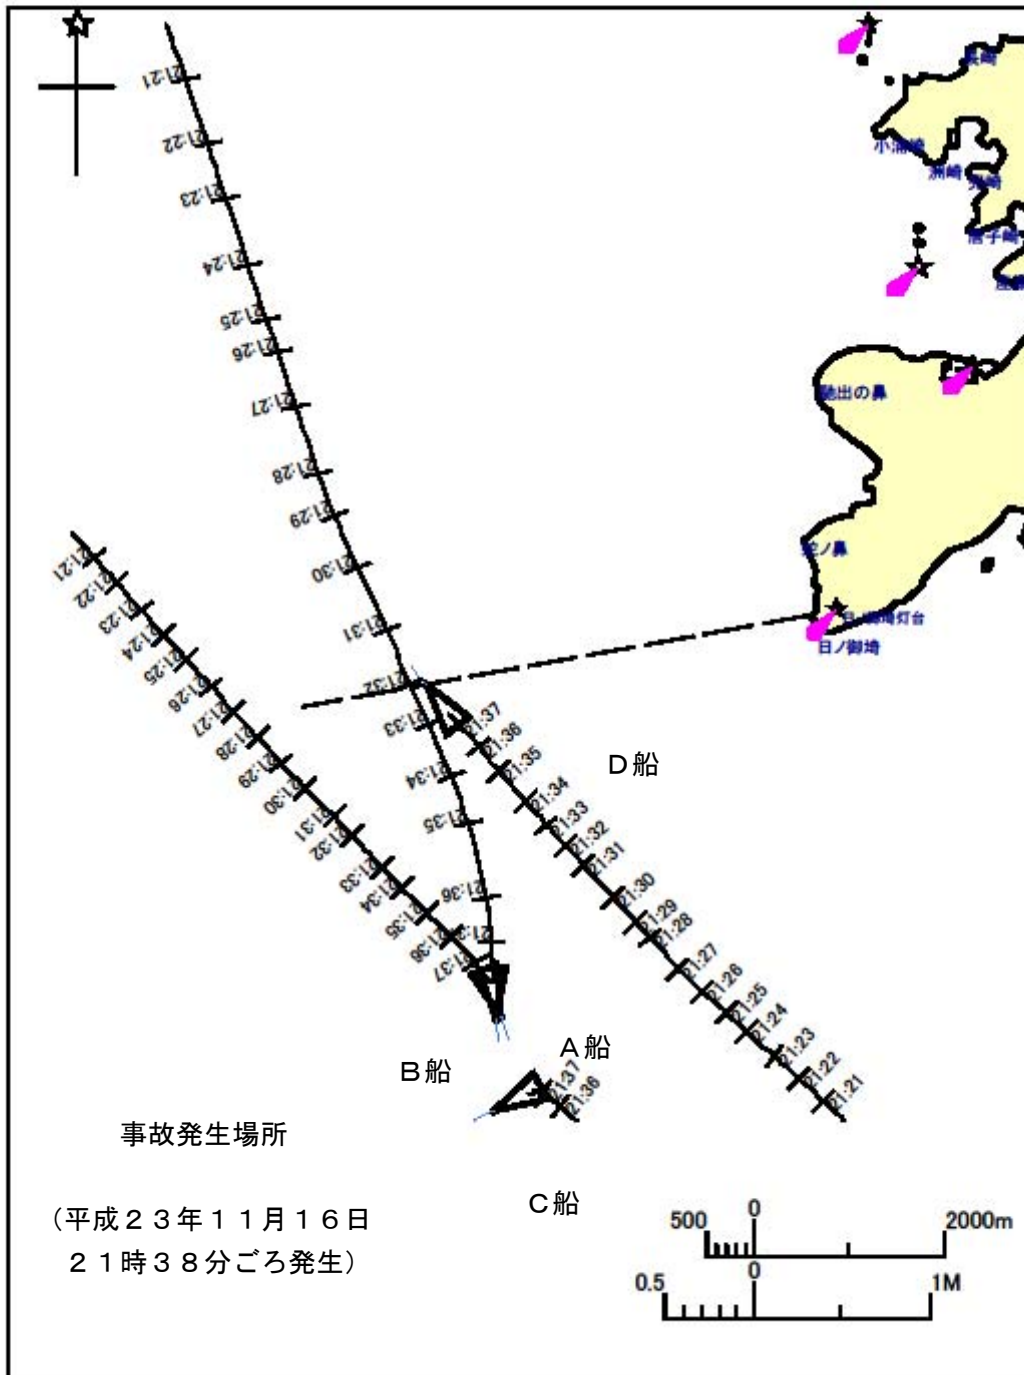
付図1 航行経路図

<p>したのち、鳴門海峡経由で名古屋港に向けて航行中、船長Bが、鳴門海峡通過後の19時30分ごろ単独の船橋当直に就き、マスト灯2個、両舷灯及び船尾灯を表示し、約143°（真方位、以下同じ。）の針路及び約11.0knの速力で日ノ御埼の西方3M付近に向けて自動操舵により航行した。</p> <p>船長Bは、操舵装置の船尾側に立って見張りをを行いながら兵庫県南あわじ市沼島の南方約5～6Mを航行中、左舷船首90～100°付近にA船の作業灯を視認し、距離が遠かったために航海灯は視認できなかったものの、大型コンテナ船が南進していることを知り、左舷側の天井に設置されたAISにより、A船の船名、長さ、針路、速力及び仕向地の情報を確認したところ、A船が、外国船でB船と同じ名古屋港向けであり、約19～20knの速力で航行していることが分かった。</p> <p>船長Bは、6MレンジとしたレーダーでA船の映像を確認したところ、A船が陸岸（日ノ御埼）寄りを航行していたので、B船の左舷側を追い越して行くものと思い、A船の映像がゆっくりとB船の映像に接近していたものの、特に危険を生じる状態ではなかったので、その後、目視及びレーダーでのA船の見張りをやめ、前方の見張りをを行いながら南東進した。</p> <p>船長Bは、21時10分ごろ和歌山県白浜町市江崎に向ける針路約138°に変針して航行中、右舷前方に反航中のC船を視認し、C船とは右舷を対して約0.5M隔てて通過する態勢であったので、針路及び速力を保持して航行した。</p> <p>船長Bは、C船の動静に注意を向けて南東進中、右舷船首方に接近したC船が左転を始めたのを認め、ほぼ同じ頃に左舷側が明るくなったので、左舷後方を確認したところ、近距離に接近したA船を認め、手動操舵に切り換えて右舵一杯（約70°）を取り、探照灯を左舷側のA船に向けて照射したが、21時38分ごろ、紀伊日ノ御埼灯台から224°2.9M付近において、B船の左舷船首部とA船の右舷船尾部とが衝突した。</p> <p>船長Bは、本事故の発生を海上保安庁に118番通報した。  （付図1 航行経路図、付図2 衝突状況図、付表1 A船のAIS記録（抜粋）、付表2 B船のAIS記録（抜粋） 参照）</p>

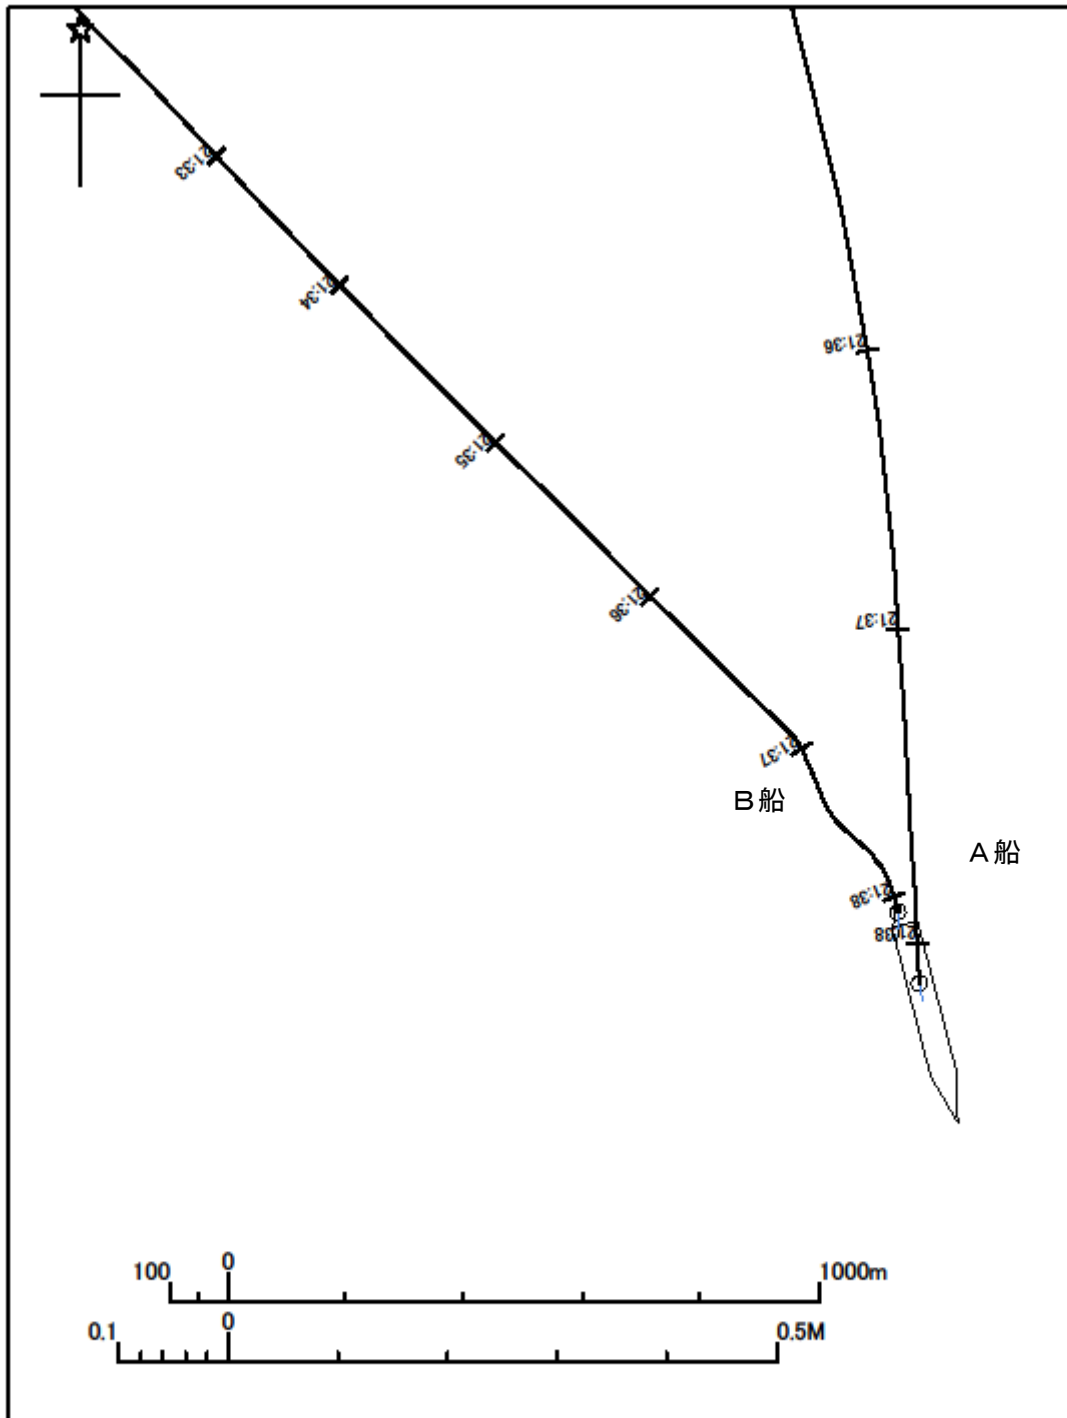
付図2 衝突状況図

<p><b>原因</b></p>	<p>本事故は、夜間、日ノ御埼南西方沖において、A船がB船の左舷側を追い越す態勢で南南東進中、B船が南東進中、航海士Aが、右転を続けて右舷前方のB船に接近し、また、船長Bが、右舷船首方から接近するC船に注意を向けて航行していたため、両船が衝突したことにより発生したものと考えられる。</p>
<p><b>参考</b></p>	<p>今後の同種事故等の再発防止に役立つ事項として、次のことが考</p>

<p>えられる。</p> <ul style="list-style-type: none"><li>・ 追越し船は、追い越される船舶を確実に追い越し、かつ、その船舶から十分に遠ざかるまでその船舶の進路を避けること。</li><li>・ 針路を転じる場合には、汽笛信号を行うこと。また、夜間においては、汽笛信号に併せて発光信号を行うことが効果的であることに留意すること。</li><li>・ A I S情報やV H Fを有効に活用すること。</li><li>・ 船長は、ふくそう海域を航行する場合、当直航海士の技量及び経験を踏まえて必要があれば、自らが立直すること。</li></ul>
--	---
