船舶事故調査報告書

船種船名 貨物船 博祐丸
船舶番号 135820 (IMO番号 8923832)
総トン数 499トン

事故種類 衝突 (岸壁)

発生日時 平成22年9月13日 15時10分ごろ

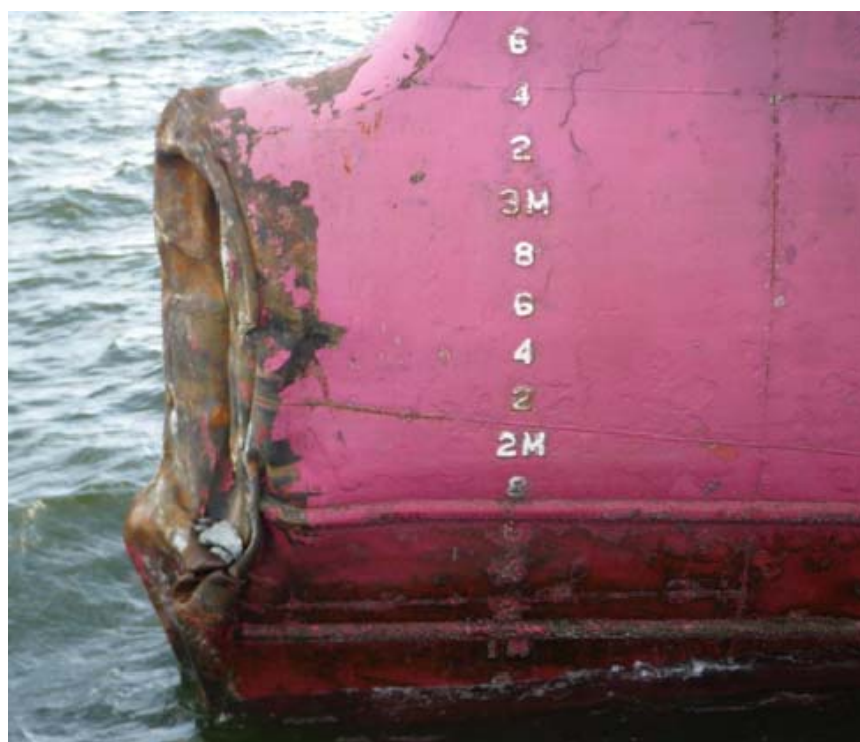
写真3 本船損傷部

球状船首部が圧壊した。

本船は、球状船首部を圧壊し、本件岸壁には、水際のコンクリートの一部に破損が生じて剝離し、鉄筋が露出した。

したがって、船長は、積荷の状態、風向風速、水深等を考慮し、岸壁への接近速力を調整するとともに、速力を確認しながら着岸作業を行う必要があるものと考えられる。

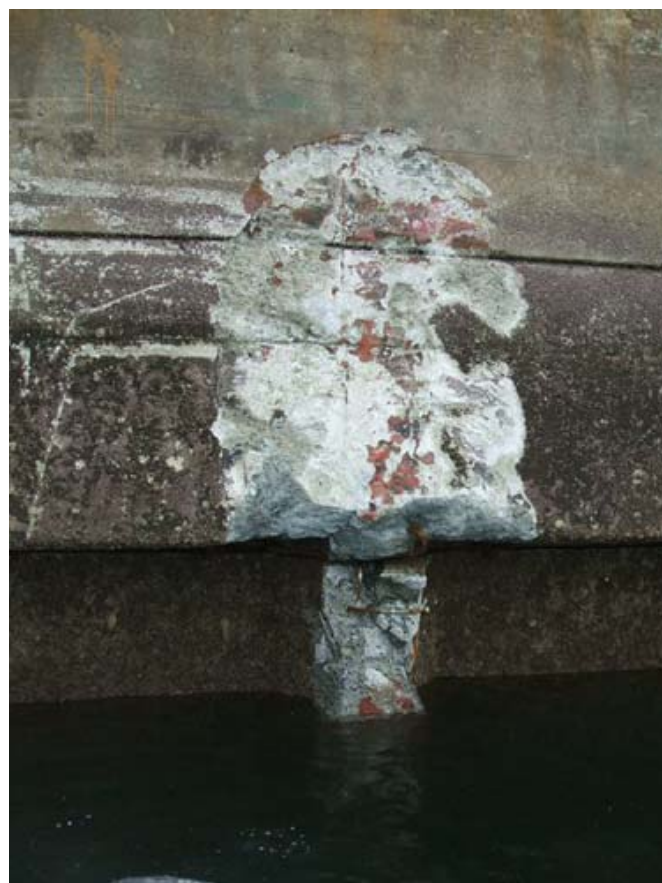
写真4 岸壁損傷部

本船船長の口述によれば、本件岸壁水際のコンクリートの一部が破損して剝離し、鉄筋が露出した。
