船舶事故調査報告書

船種船名 油タンカー 新広雅丸
船舶番号 133051 (IMO番号 9054133)
総トン数 199トン

事故種類 衝突 (防波堤)
発生日時 平成22年12月13日 04時50分ごろ
発生場所 山口県上関町室津港
室津港新西町防波堤灯台から真方位194° 20m付近
(概位 北緯33° 50.1' 東経132° 06.9')

平成24年11月15日
運輸安全委員会 (海事専門部会) 議決
委 員 横 山 鐵 男 (部会長)
委 員 庄 司 邦 昭
委 員 根 本 美 奈

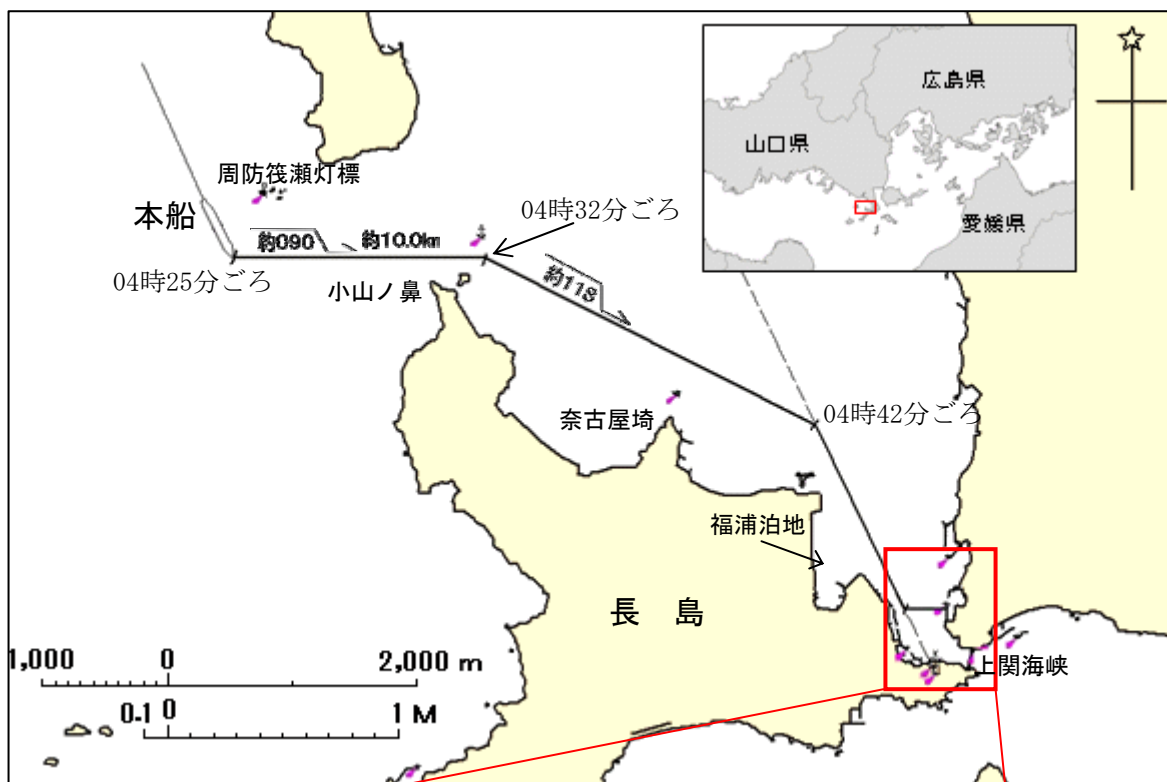
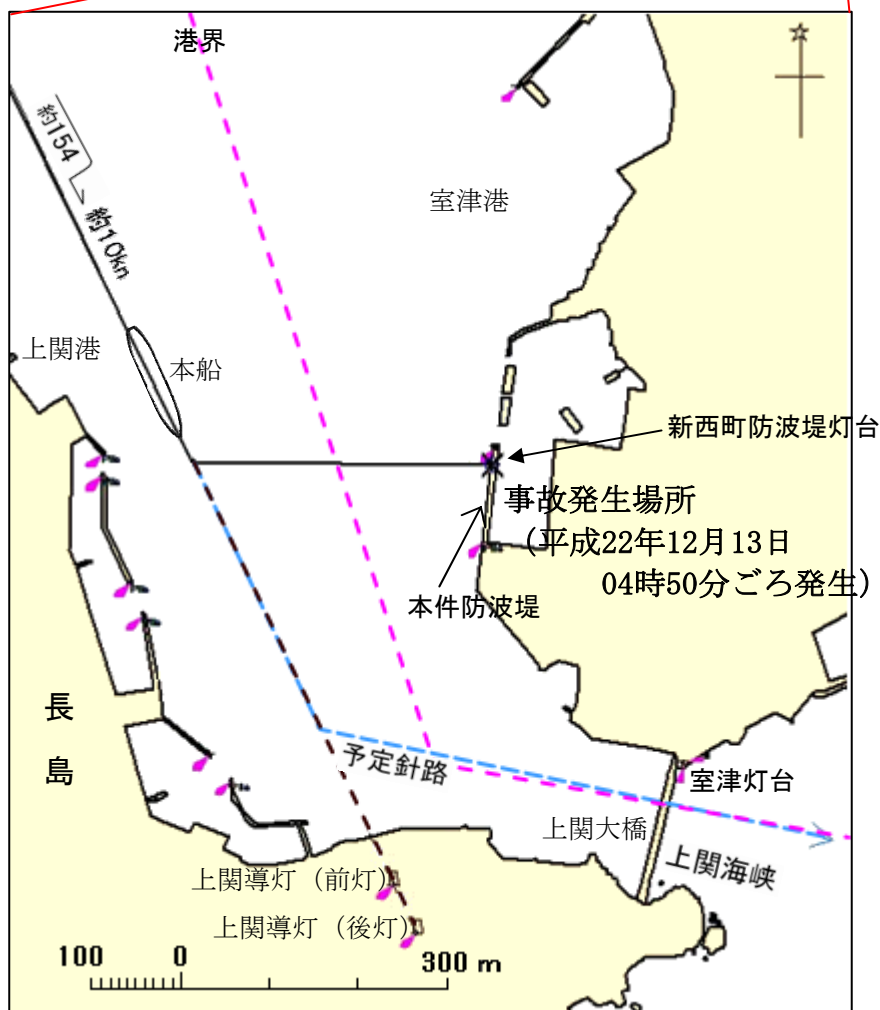
付図1 推定航行経路図

- (1) 本船は、12月12日18時10分ごろ、空倉で博多港を出港し、翌13日03時12分ごろ、甲板員が、笠戸島南方沖で船長から船橋当直を引き継いで自動操舵により速力約10knで東進した。
- (2) 甲板員は、04時10分ごろ牛島北方沖0.7M付近で手動操舵に切り替えて右転し、針路を約125°として長島北西岸に向けて航行した。
- (3) 甲板員は、04時25分ごろ周防筏瀬灯標から205°500m付近に至って針路約090°に変針したのち、04時32分ごろ小山ノ鼻北方沖に至って針路約118°に変針した。
- (4) 甲板員は、04時42分ごろ、上関導灯（前灯）と上関導灯（後灯）の灯光が上下一線に連なった頃、上関導灯に向ける針路約154°としたのち、居眠りに陥った。
- (5) 甲板員は、居眠りから目が覚めたとき、左舵を取ったので、本船が本件防波堤に向首することとなった。
- (6) 本船は、約10knの速力で本件防波堤に直角状態で衝突した。

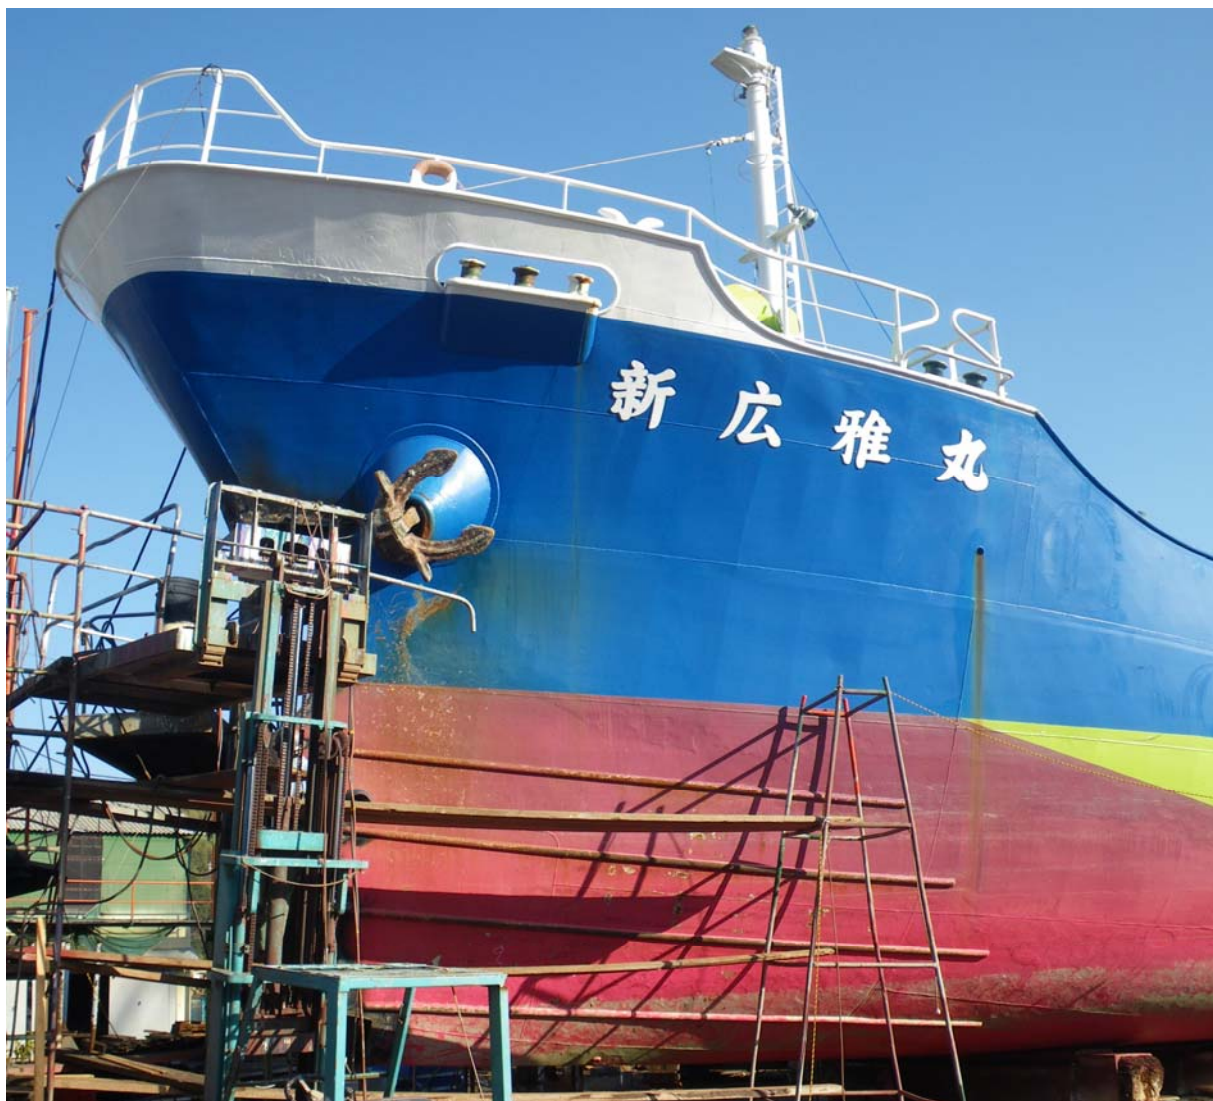
写真1 本船船首部（修理中）

新広雅丸には船首部に破口を伴う凹損が生じ、また防波堤の一部には損壊が生じたが、死傷者はいなかった。

船長の口述によれば、本船の船首部に破口を伴う凹損が生じた。
