# 船舶事故調査報告書

船種船名 油タンカー PACIFIC POLARIS

事故種類 衝突（栈橋）

発生日時 平成22年10月24日 16時09分ごろ

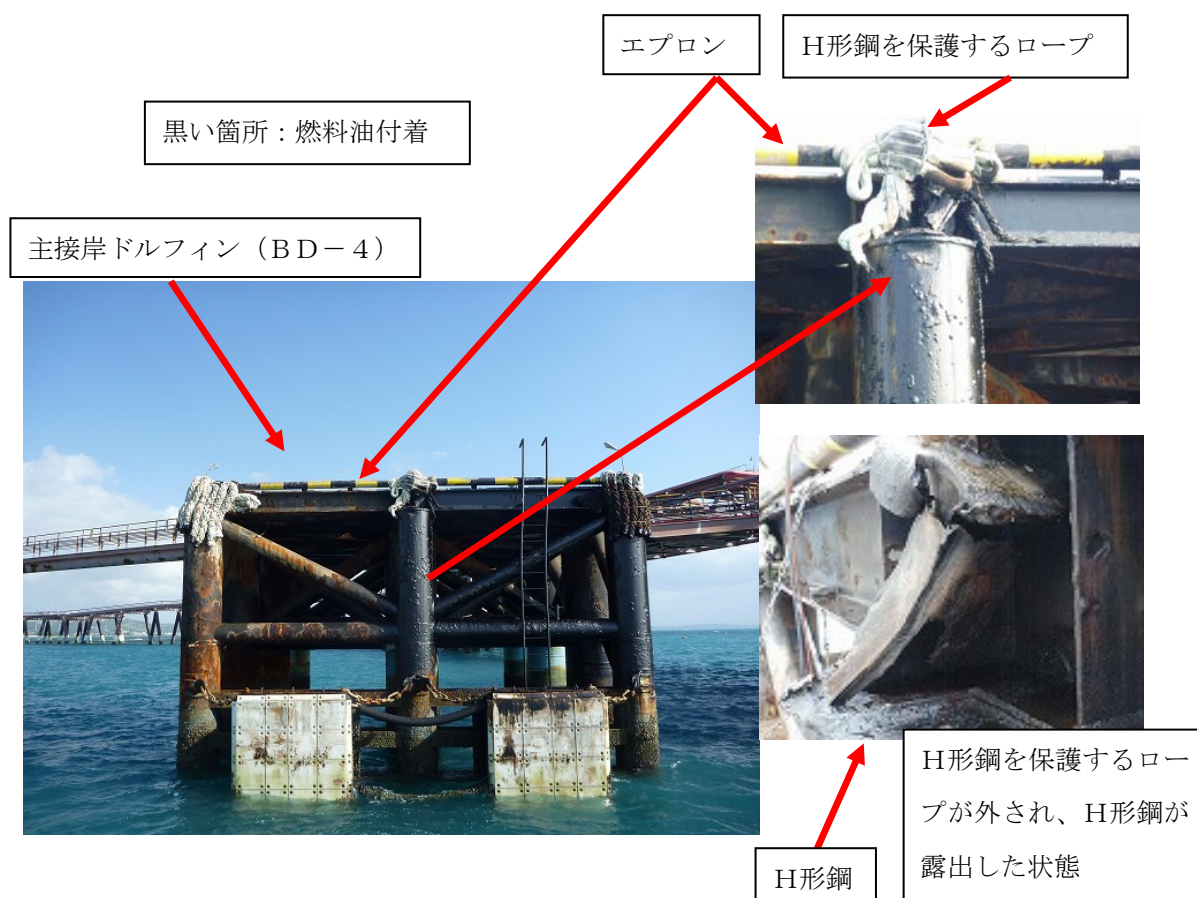
## 第一棧橋の衝突箇所状況

第一栈橋のドルフィン (BD-4) は、A船の衝突により、次の構造物に損傷を生じ、ドルフィン前面にA船から流出した燃料油が付着した。

エプロン (ドルフィン上面の作業場所) 下の前面中央にあるH形鋼の破損

H形鋼を保護するロープの切断

エプロン上の前面鋼管の曲損

ドルフィン前面の梯子の曲損

なお、H形鋼の上面は、本事故当時の潮汐で海面から約5.0mの高さであった。

第一栈橋の主接岸ドルフィン（BD-4）において、本事故により損傷したH形鋼を切断する補修工事が平成22年11月10日に行われた。

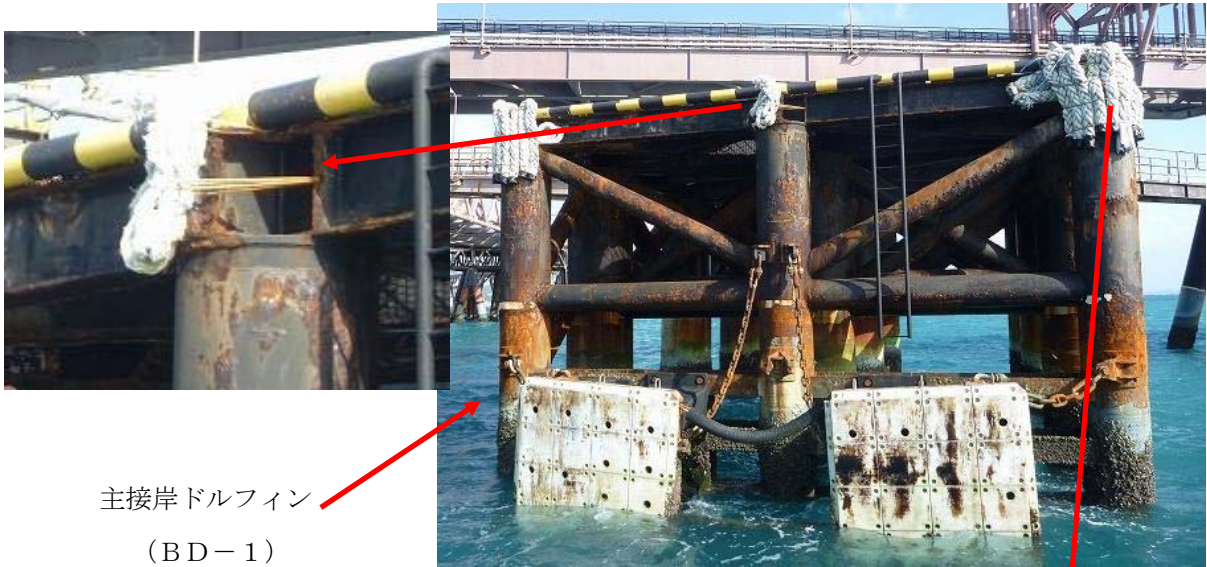
## 主接岸ドルフィン、エプロン下のH形鋼の状況

第一栈橋の主接岸ドルフィン及び副接岸ドルフィンのエプロン下の前面にはH形鋼があり、H形鋼を保護するためにH形鋼の前面にロープを束ねた防舷材を取り付けていたが、ロープの摩耗などによりH形鋼が露出して危険であるなどの理由から、主接岸ドルフィン及び副接岸ドルフィンのそれぞれ前面左右端のH形鋼を対象とし、平成22年6月にH形鋼の突出部分を切断する補修工事が実施された。

本事故が発生した主接岸ドルフィン（BD-1、BD-4）の前面中央のH形鋼は、補修工事が行われていなかった。

A船は、左舷船尾部が第一棧橋のドルフィンのH形鋼及びH形鋼下方のパイルに衝突したことから、No.2左舷燃料油タンクの外板に破口が生じ、燃料油が流出したものと考えられるが、本事故以前に同棧橋の主接岸ドルフィン及び副接岸ドルフィンのそれぞれエプロン下方の前面左右端のH形鋼を補修したのと同様に前面中央のH形鋼も補修工事を行い、パイル上部を適切に整形するか、又は適切な防舷材を設置していれば、A船の損傷を軽減することができた可能性があると考えられる。

棧橋の所有会社は、着棧時における船舶の損傷を防止するため、棧橋に鋼製構造物  
の突出部分がないように措置するか、突出部分に適切な防舷材を設置することが望ま  
しい。

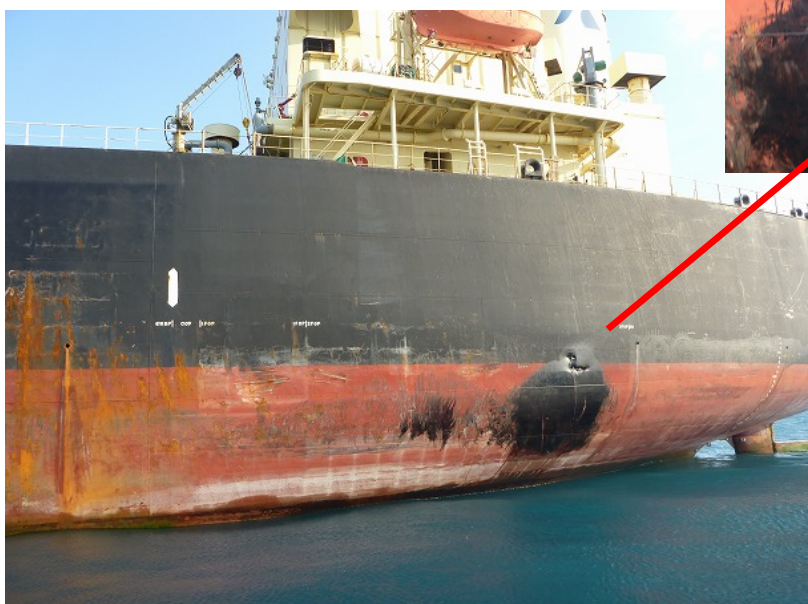
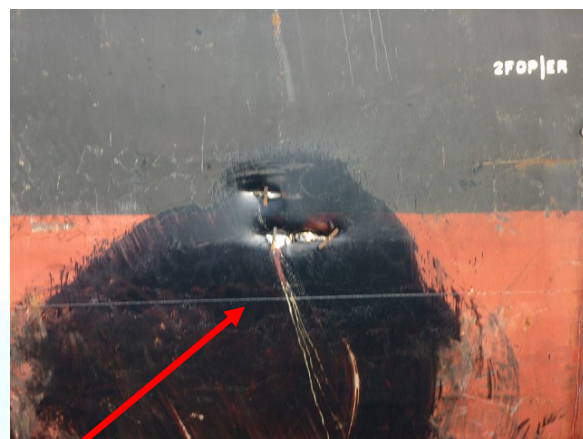
写真2 A船の左舷船尾部の破口状況

PACIFIC POLARIS は、左舷船尾部に破口を生じてNo.2左舷燃料油タンクから燃料油が流出するとともに、ドルフィンの構造物に曲損が生じたが、死傷者はいなかった。

A船には、左舷船尾部の2か所に次の破口が生じ、いずれの破口もNo.2左舷燃料油タンクであった。

上部破口 水線上の高さ約4.8mのところに長さ約30cm及び幅約5～10cm

下部破口 水線上の高さ約4.3mのところに長さ約80cm及び幅約10cm

黒い箇所は、燃料油  
（C重油）付着

船長Aの口述によれば、10月26日にセメントボックスや鋼板などで破口を塞ぐ仮修理が行われ、その後、11月14日海外の造船所で本修理が行われた。
