船舶事故調査報告書

船種船名 貨物船 第八盛山丸

事故種類 衝突（岸壁）

発生日時 平成23年2月24日 07時05分ごろ

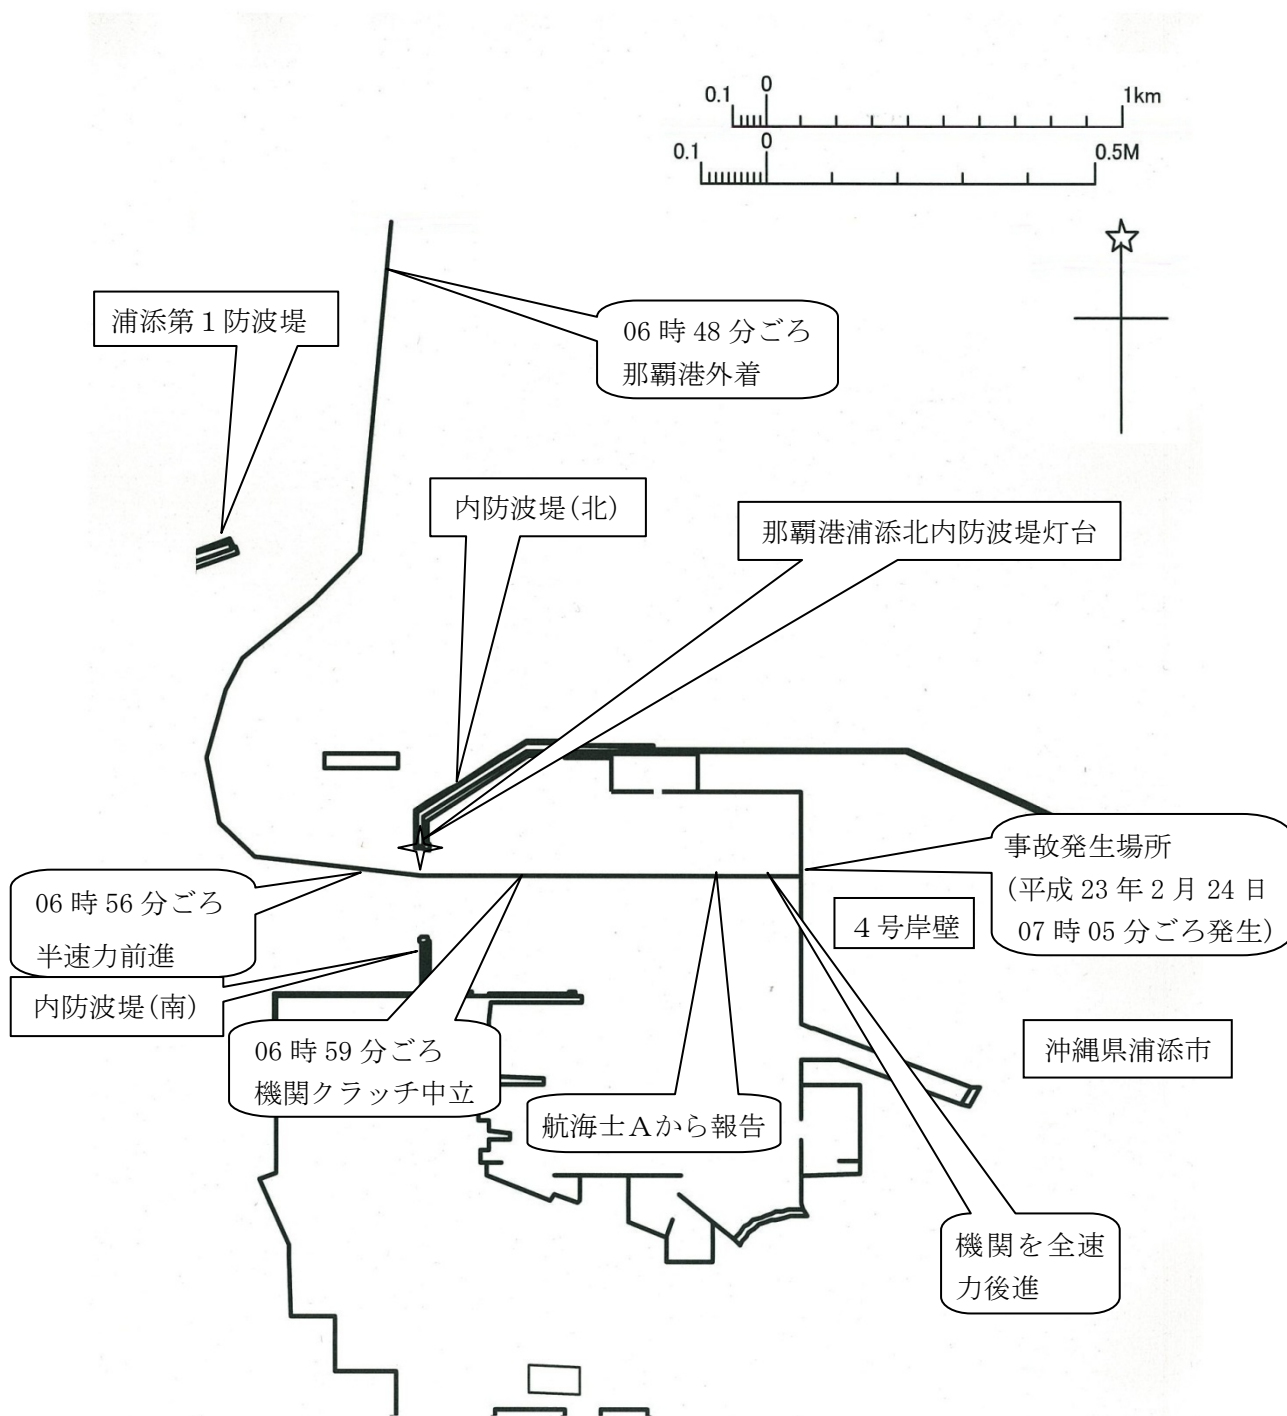
付図1 推定航行経路図

- (2) 船長Aは、内防波堤（北）と内防波堤（南）との間の防波堤入口手前から減速し、06時56分ごろ防波堤入口付近で半速力前進として防波堤内に入った。
- (3) 船長Aは、06時59分ごろ機関クラッチを中立にし、4号岸壁に向けて惰力で航行していたところ、航海士Aから行きあしが速い旨の報告を受けたので、4号岸壁から約150mの所で機関を全速力後進にかけた。
- (4) 本船は、前進行きあしが止まらず、07時05分ごろ船首が4号岸壁に直角の状態に衝突した。

- (1) 本船は、那覇港において、4号岸壁に着岸作業中、船長Aが、防波堤入口の手前で針路を約090°とし、機関を全速力前進から回転数を下げ始め、手動操舵で航行した。
- (2) 船長Aは、防波堤入口付近で半速力前進として防波堤内に入った後、機関クラッチを中立にし、4号岸壁に向けて惰力で航行していたところ、航海士Aから行きあしが速い旨の報告を受けたので、4号岸壁から約150mの所で機関を全速力後進にかけた。
- (3) 船長Aは、4号岸壁に向けて惰力で航行していた際、前船長が防波堤内を最徐行で操船していたのを知っていたので、前進行きあしが速いと感じていたが、航海士Aから行きあしが速い旨の報告を受けるまで前進行きあしの制御をせずに航行していたことから、航海士Aの報告を受けて機関を全速力後進にかけたものの、前進行きあしが止まらず、4号岸壁に衝突した。

本事故は、本船が、那覇港において、4号岸壁に向けて惰力で航行していた際、船長Aが、前進行きあしが速いと感じていたものの、航海士Aから行きあしが速い旨の報告を受けるまで前進行きあしの制御をせずに航行していたため、4号岸壁に衝突したことにより発生したものと考えられる。

したがって、船長は、初めての港で入港操船を行う場合、これまでの他港での入出港操船の経験も考慮し、安全を期して早めに減速しておくこと、また、行きあしを制御する手段として適時に錨を使用することを考慮することが必要なものと考えられる。

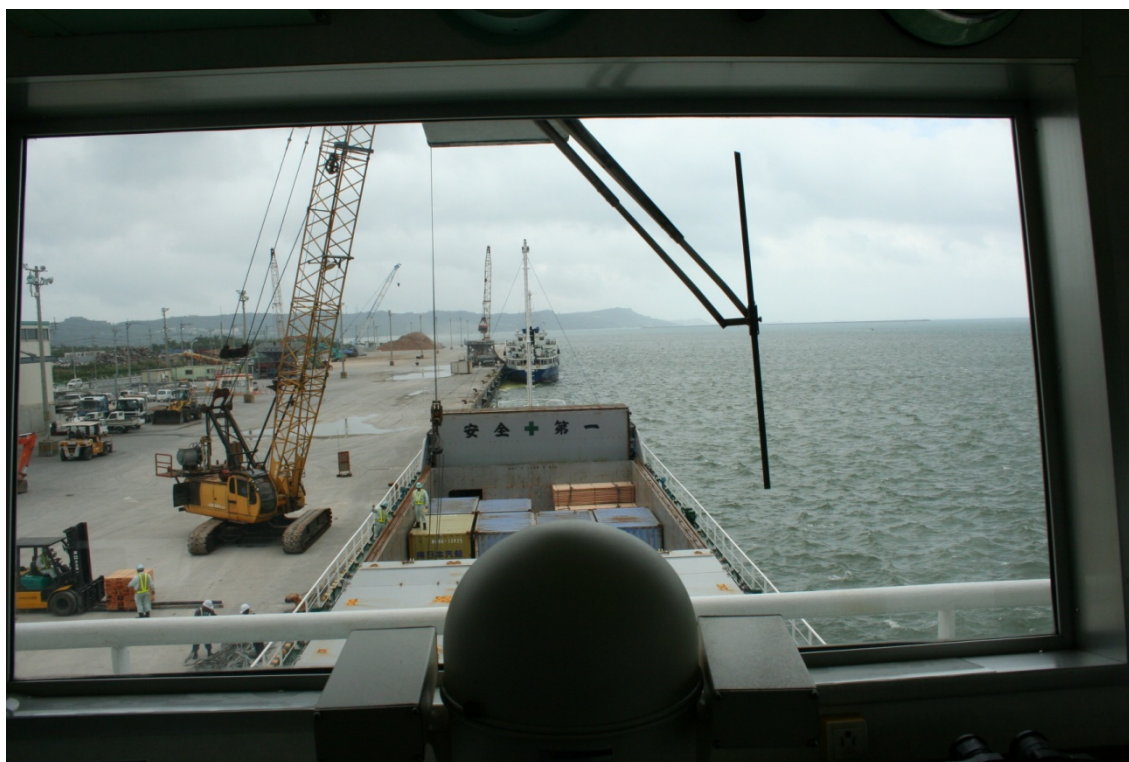
船橋の前方には死角が生じるような構造物はなく、船橋から前方の見通しは良好であった。

写真3 船橋からの見通し状況

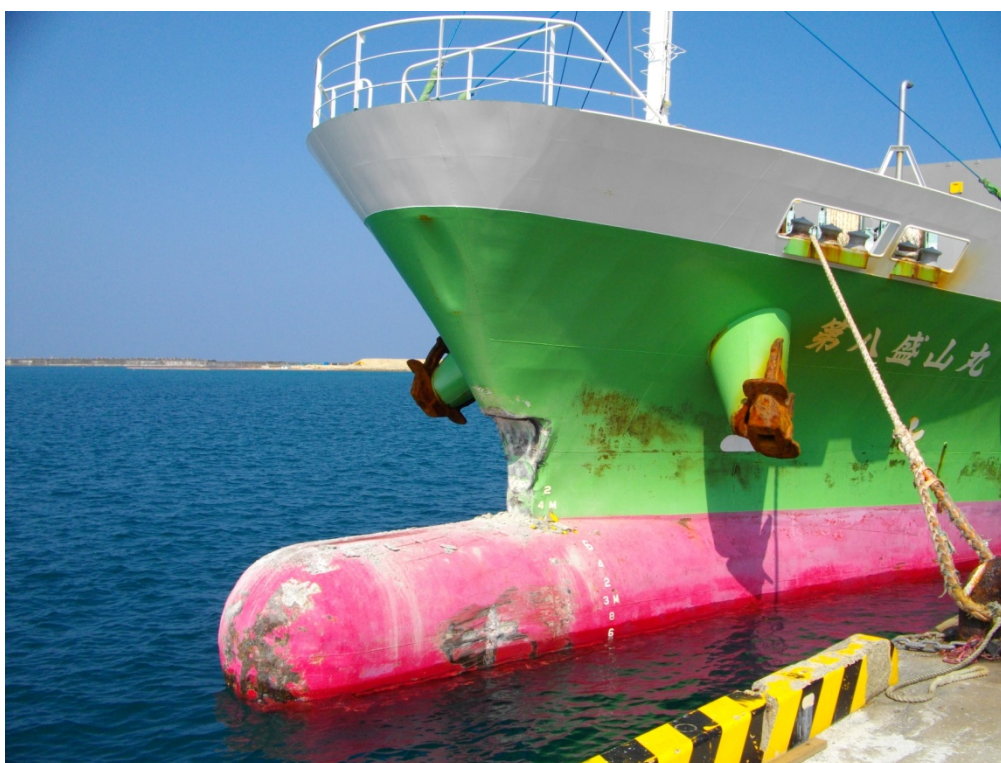
船首外板及び球状船首に凹損が生じた。

2.3及び2.4から、本船は、船首外板及び球状船首に凹損を生じ、4号岸壁には、26番ケーソンの車止めなどのケーソン上部及びスリット柱4本に破損が生じたものと認められる。

写真4 球状船首付近の損傷状況

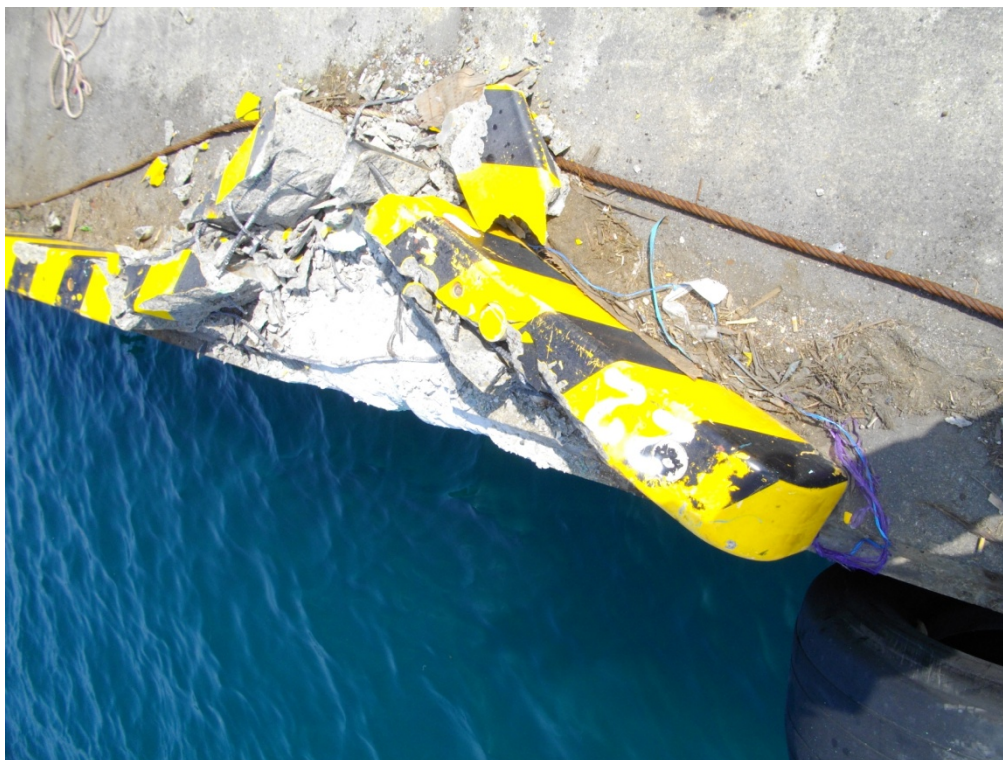
那覇港管理組合の回答書によれば、損傷場所は4号岸壁の26番ケーソンであり、車止めなどのケーソン上部及びスリット柱4本が破損した。

写真5 ケーソン上部の損傷状況

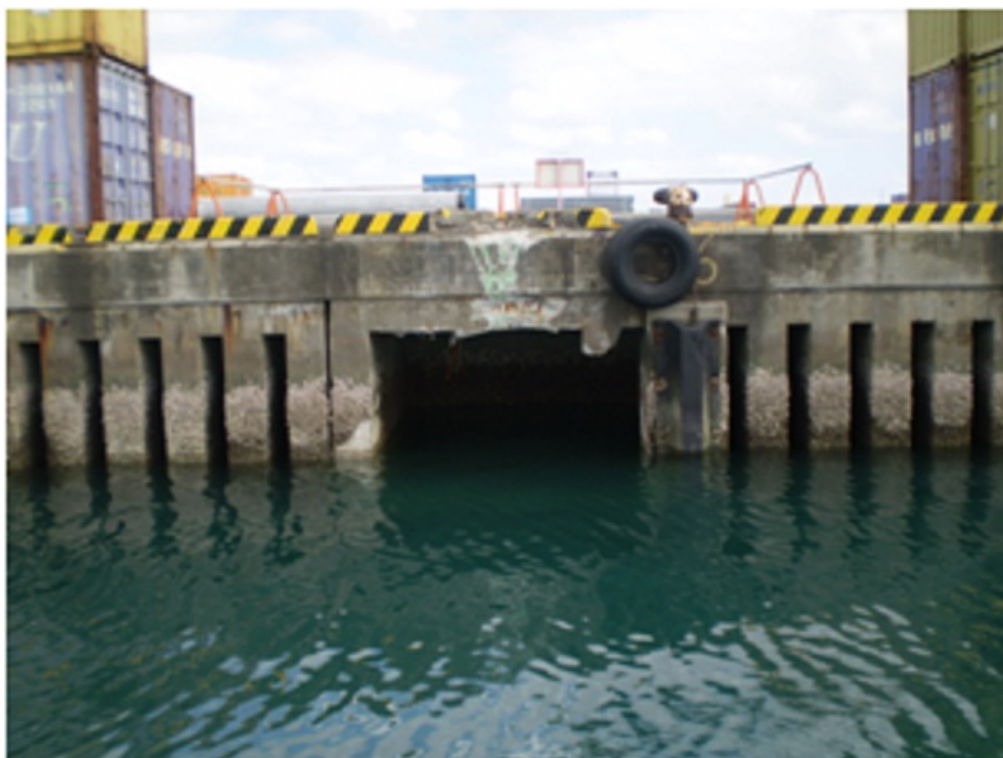
写真6 スリット柱の損傷状況
