船舶事故調査報告書

船種船名 瀬渡船 かもめ丸
船舶番号 295-13493 鹿児島
総トン数 5トン未満（長さ11.20m）

事故種類 釣り客死亡
発生日時 平成23年8月18日 14時32分ごろ
発生場所 鹿児島県瀬戸内町安脚場東方の磯（三角岩）
瀬戸内町所在の皆津埼灯台から真方位256° 1.2海里付近
（概位 北緯28° 06.4′ 東経129° 21.3′）

運輸安全委員会（海事専門部会）議決

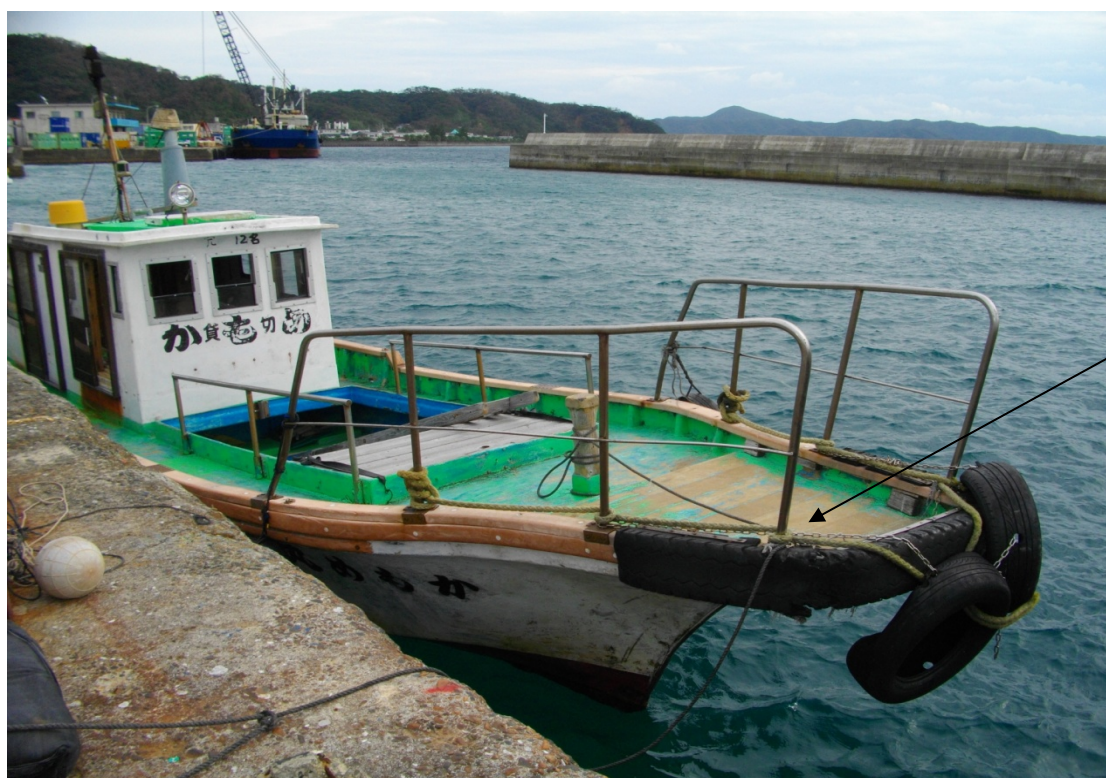
写真2 船首の状況

*1 「ホースヘッド」とは、瀬渡し船に多く採用されている船首の形状のことをいい、船首の舳先が通常よりも長く造られ、その先端の下部を磯に押し付け、釣り客などを磯に乗下船させる部分であり、手すりなどを設けている。

ホースヘッドは、長さ約1.3m、先端部の下端から水面までの高さ約1.5m、先端部の幅約1.2mであり、先端部に高さ約0.2mのタイヤフェンダーが取り付けられていた。
