船舶事故調査報告書

船種船名 監視艇 やはぎ

事故種類 衝突（防波堤）

発生日時 平成22年10月8日 18時18分28秒ごろ

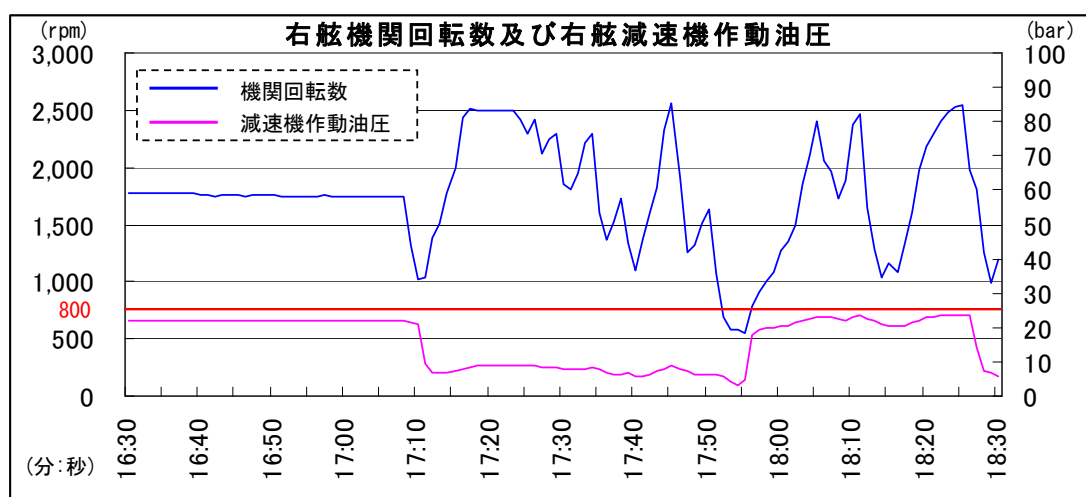
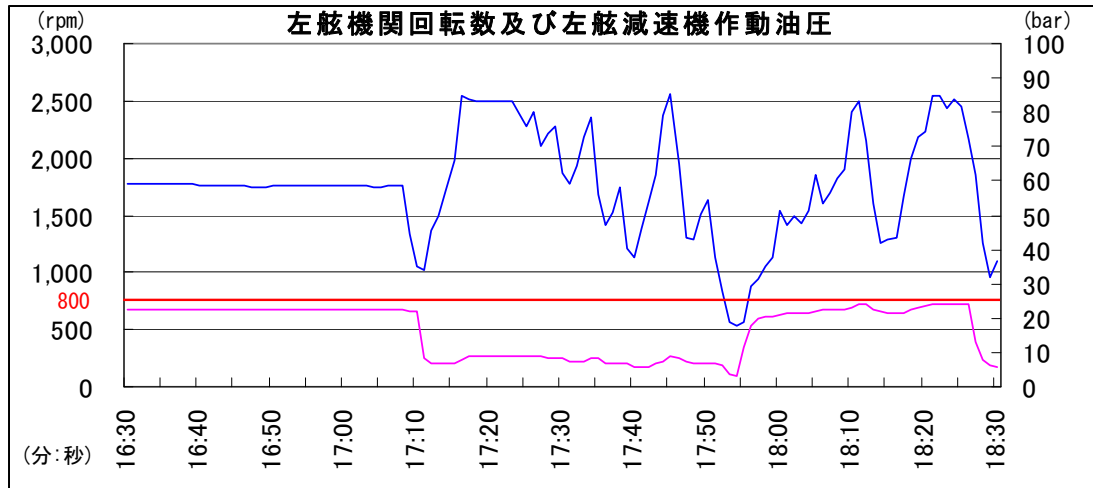
- ① 本船の機関データによる本事故当時の機関回転数及び減速機作動油圧の状況をグラフにすると次のとおりであった。

なお、A社担当者の口述によれば、通常、クラッチが嵌入していれば、減速機の作動油圧は、20バール（bar）^{*4}を超えるくらいであった。

本船は、約1,750 rpm で前進中、後進一杯まで機関操縦レバーを操作したが後進が働かなかったため、機関回転数が高い状態のまま短時間のうちに中立及び後進の操作を繰り返した。この約45秒の間、800 rpm 以上での操作であったのでクラッチが嵌入しなかった。

データ解析の結果から機関の操縦システム上の不具合は、発生していなかった。

以上のことから、機関製造会社及びその代理店は、クラッチ嵌入条件等の機関の特性を機関取扱説明書に記載するとともに、乗組員等の船舶所有者側に説明する必要があったものと考えられる。

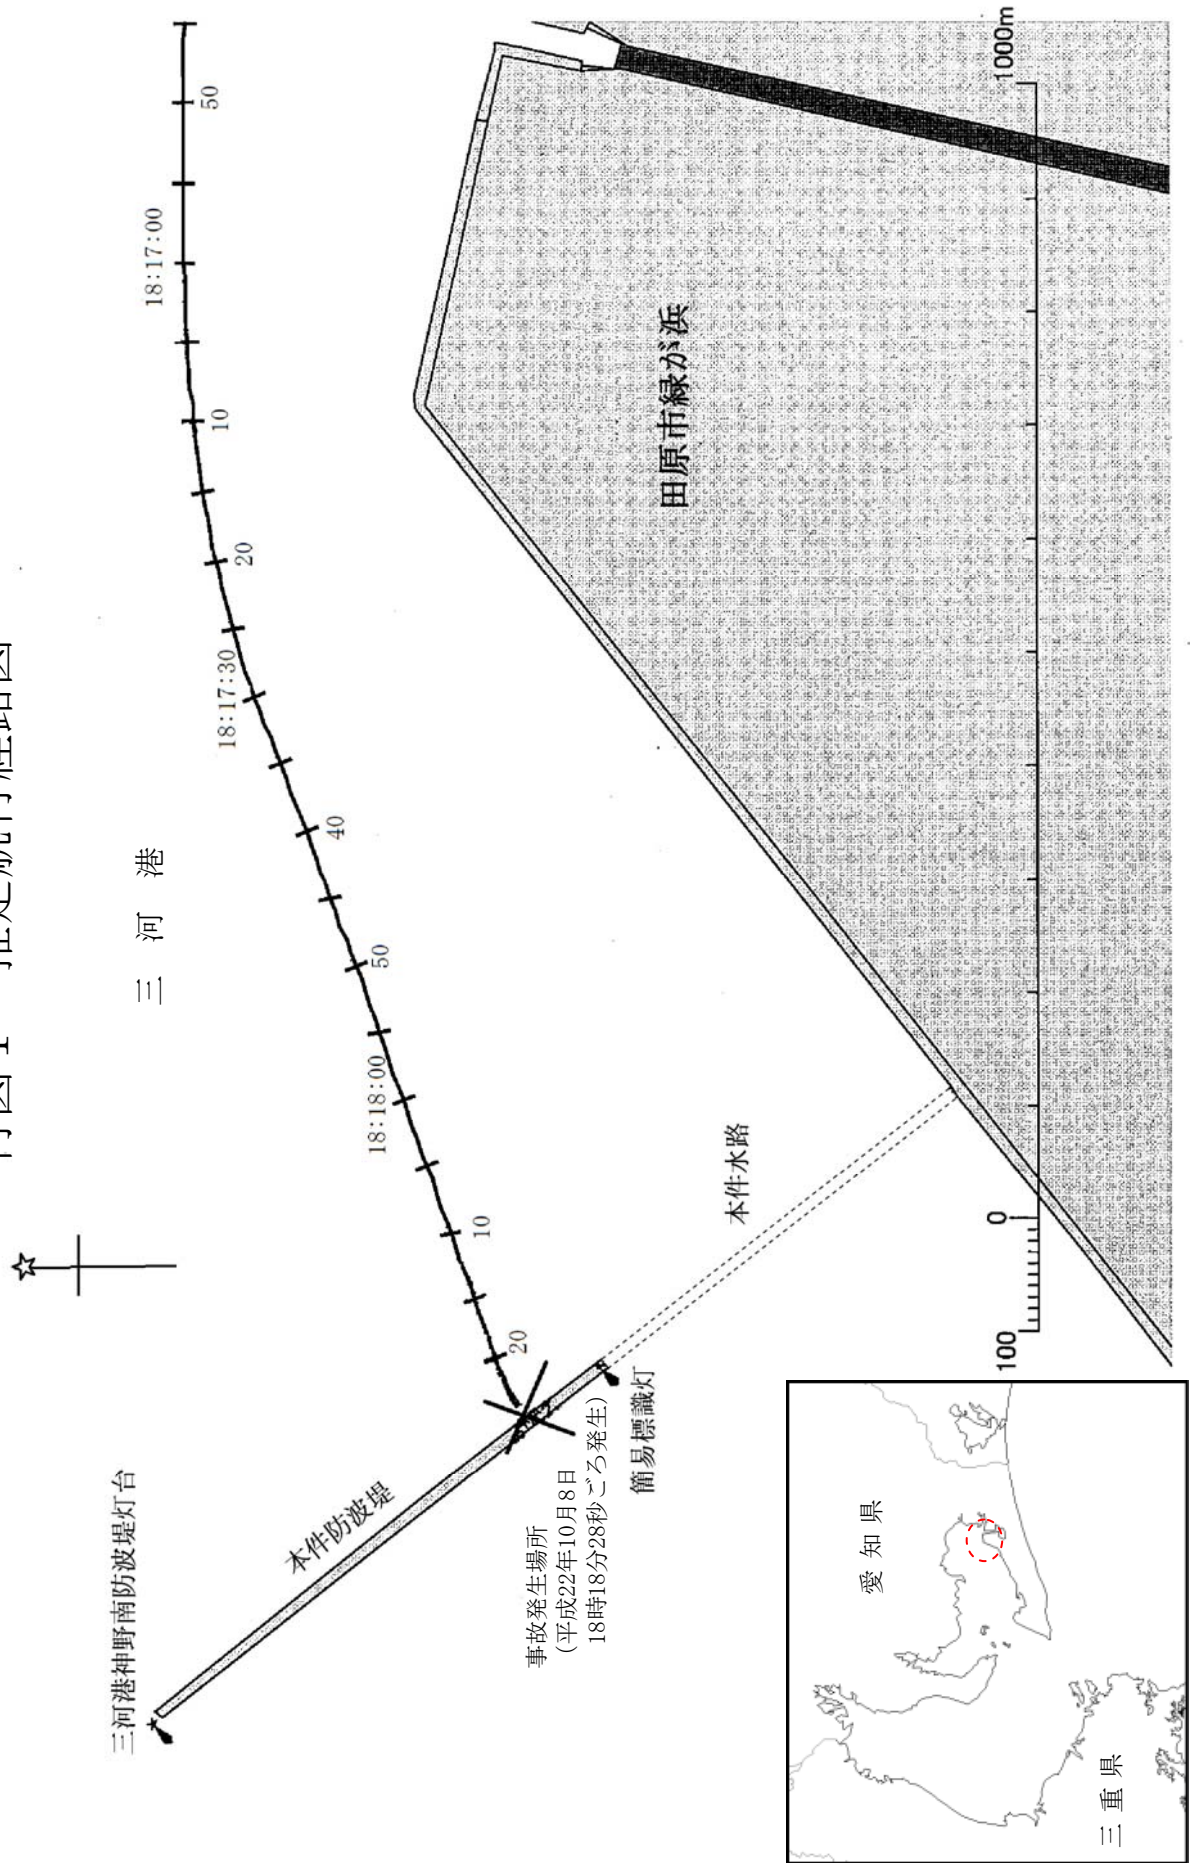
付図1 推定航行経路図

本事故の発生日時は、平成22年10月8日18時18分28秒ごろで、発生場所は、三河港神野南防波堤灯台から142°（真方位、以下同じ。）400m付近であった。

- (1) 本船は、18時17分ごろ本件水路を通航するために緑が浜の岸壁北端沖で左転し、同17分40秒ごろ約250°の針路及び約2.5knの速力で航行した。
- (2) 船長は、本件水路を通航する際に船首目標としていた簡易標識灯の灯光を探しながら航行していたところ、前方の本件防波堤に気付き、機関を後進にかけるために機関操縦レバーを後進側に数回操作したが後進にかからず、本船が本件防波堤に衝突した。

本事故は、夜間、本船が、三河港南部において本件水路を通航しようとして速力約24knで西南西進中、船長が、船位の確認を行わずに船首目標としていた簡易標識灯の灯光を探しながら航行していたため、本件防波堤に向首していることに気付かず、同防波堤に衝突したことにより発生したものと考えられる。

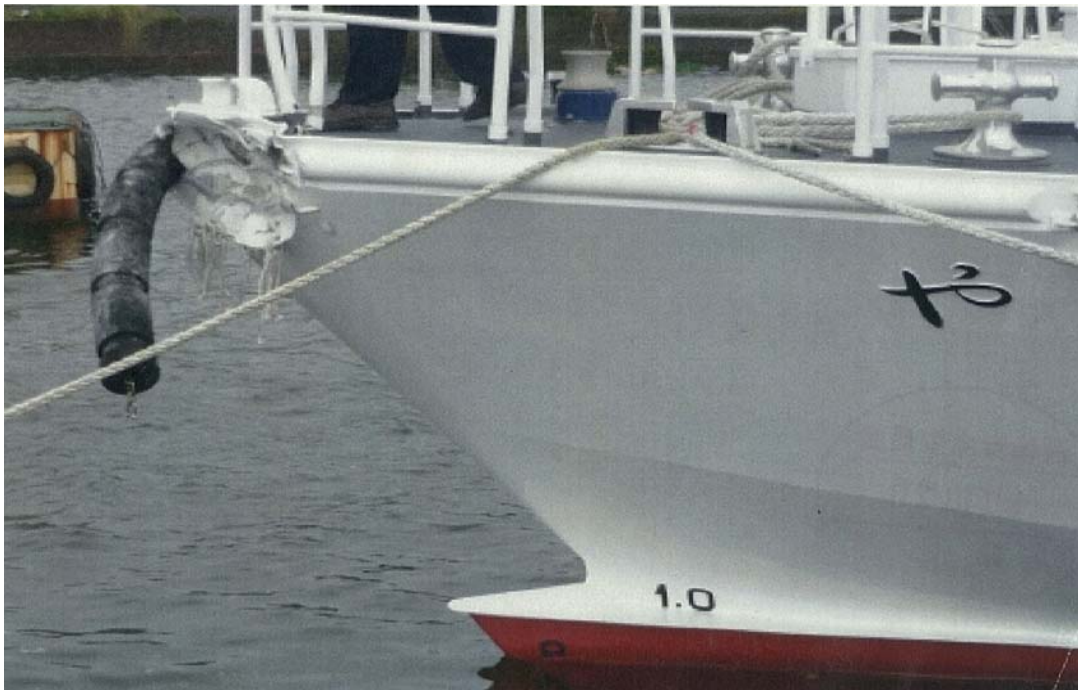
写真1 本船の損傷状況

本船には、船首部に圧壊が生じた。

2.3及び2.4から、本船には、船首部に圧壊が生じ、本件防波堤には、南端から約77mの東側の上端角部に約2mにわたってコンクリートの欠損が生じたものと考えられる。

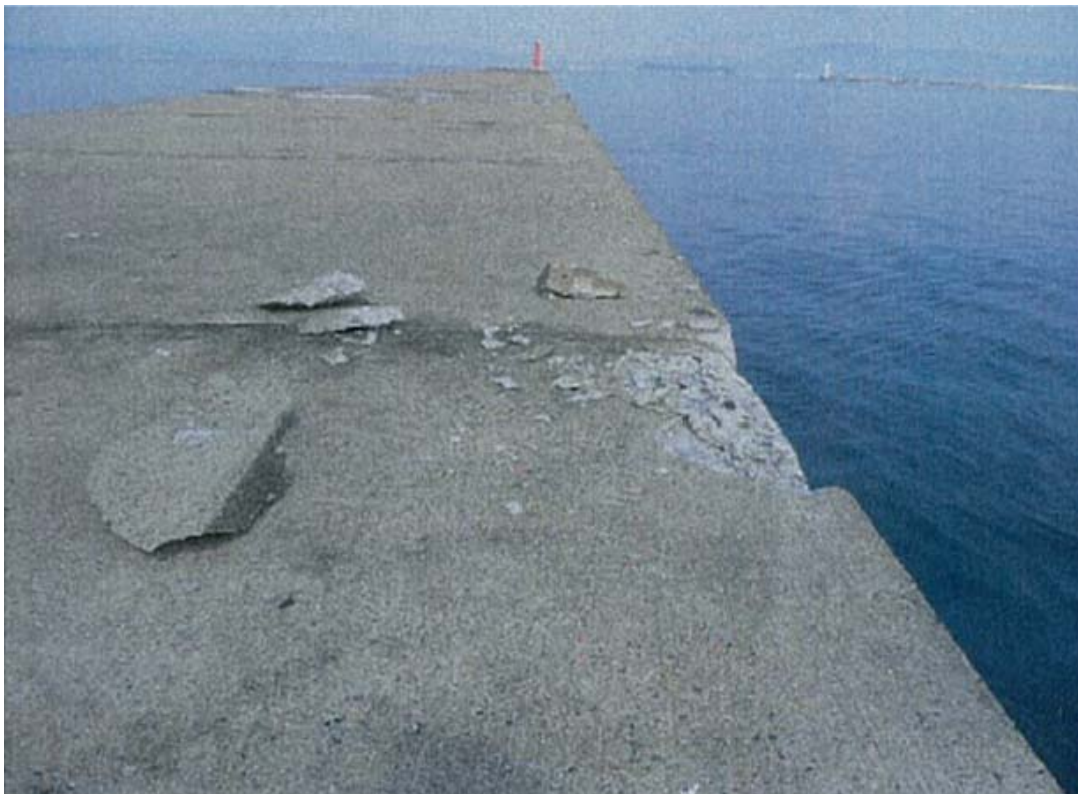
写真2 本件防波堤の損傷状況

運航者の本件防波堤の損傷状況に関する報告書によれば、本件防波堤の南端から約77mの東側上端角部に約2mにわたってコンクリートの欠損が生じた。
