# 船舶事故調査報告書

船種船名 モーターボート Capricorn

事故種類 衝突（防波堤）

運輸安全委員会（海事部会）議決

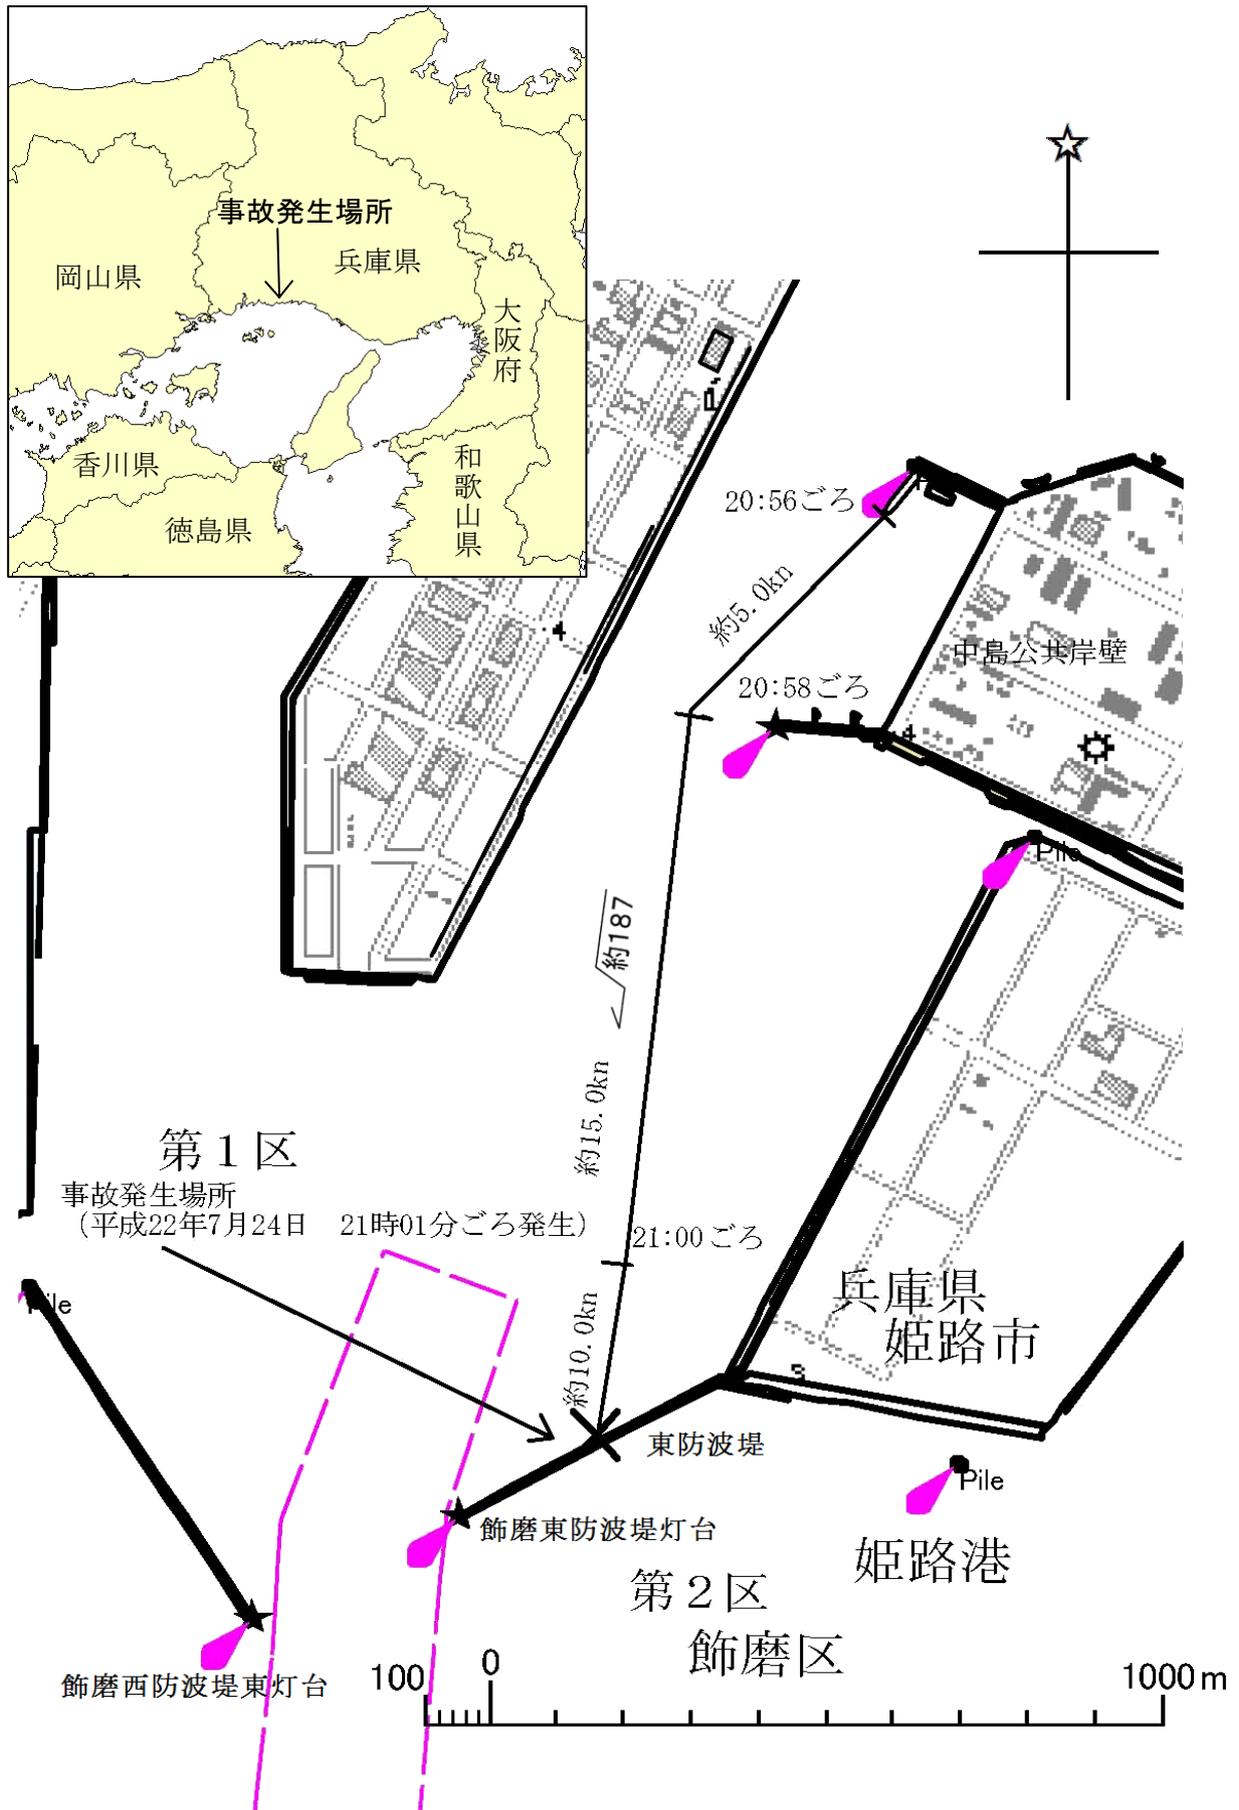
付図1 推定航行経路図

- (1) 本船は、本件花火大会の見物を行ったのち、20時56分ごろ中島公共岸壁西方沖を発進し、姫路港の飾磨第1区を神戸市のマリーナに帰航しようとして約5knの速力で航行中、船長が、20時58分ごろ、飾磨東防波堤灯台から016°1,260m付近で港口に向かう針路を約187°に定め、速力を約15knとした。
- (2) 船長は、21時00分ごろ同灯台から033°460m付近で速力を約10knに減速し、同じ針路で航行中、右舷方からサーチライトを照らされたので、右舷方の他船を探していたところ、船首部にいた同乗者の声が聞こえたような気がして船首方に目を向け、東防波堤を視認して後進の操作を行ったが、本船が東防波堤に衝突した。

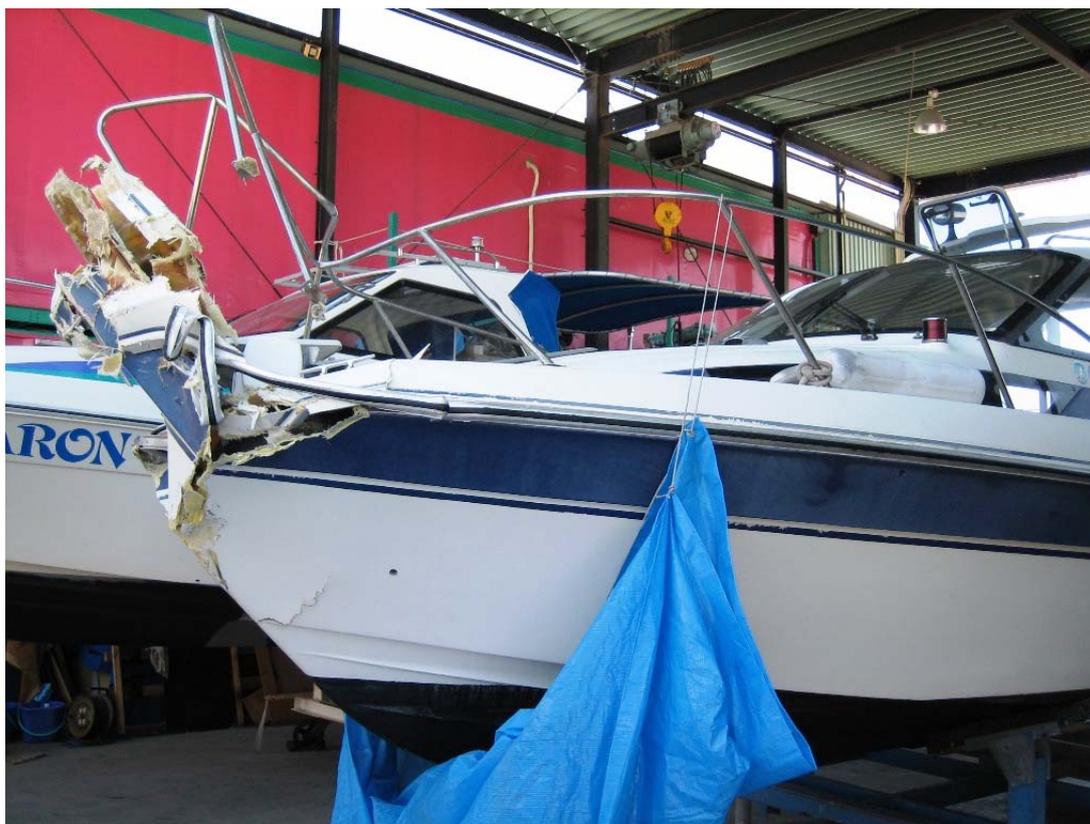
写真1 船首部損傷状況

船長は、衝突の衝撃で顎を負傷し、本船は、船首部に圧壊を生じた。

本船は、船首部の外板が圧壊した。

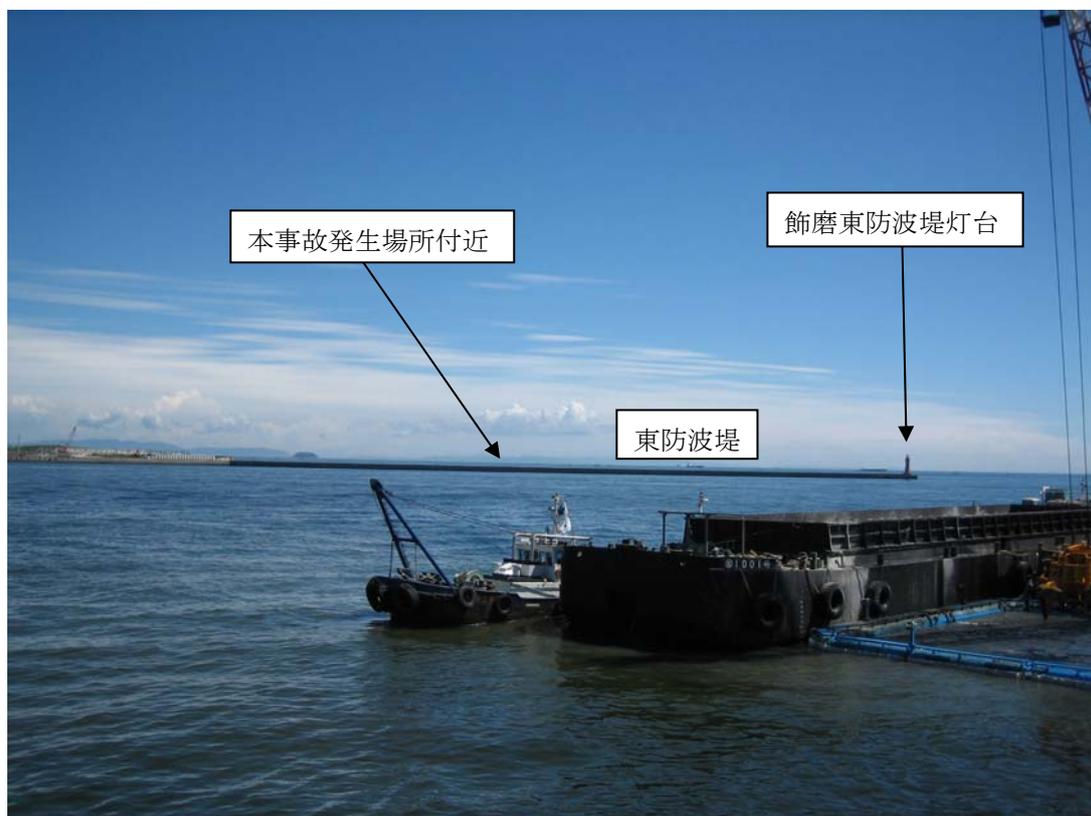
写真2 東防波堤の状況

船長の口述によれば、東防波堤に損傷はなかった。

姫路港の西部は、東から飾磨区、広畑区、網干区、西区に分かれ、各区は北側を第1区、南側を第2区にそれぞれ区分けされている。飾磨区の第1区と第2区の境界には、東防波堤が241°方向に、また、飾磨西防波堤が146°方向にそれぞれ陸岸から突き出る形で構築されている。
