船舶事故調査報告書

平成24年1月26日
運輸安全委員会（海事専門部会）議決

事故種類	沈没
発生日時	平成23年8月16日 13時30分ごろ
発生場所	阪神港尼崎西宮芦屋第2区の岸壁 兵庫県西宮市所在の西宮内防波堤灯台から真方位014° 1,600m付近 (概位 北緯34° 43.0′ 東経135° 20.7′)
事故調査の経過	平成23年8月18日、本事故の調査を担当する主管調査官（神戸事務所）ほか1人の地方事故調査官を指名した。 原因関係者から意見聴取を行った。
事実情報 船種船名、総トン数 船舶番号、船舶所有者等 L×B×D、船質 機関、出力、進水等	引船兼押船兼作業船兼交通船 第十二 ^{ながさき} 長崎丸、19トン 291-37348兵庫、海洋工業株式会社 17.50m×5.00m×1.90m、鋼 ディーゼル機関、735kW、平成9年6月
乗組員等に関する情報	船長 男性 52歳 一級小型船舶操縦士・特殊小型船舶操縦士・特定 免許登録日 昭和56年12月1日 免許証交付日 平成19年12月17日 (平成25年3月24日まで有効)
死傷者等	なし
損傷	主機、電気設備ほか諸機器が濡損
事故の経過	本船は、船長が1人で乗り組み、阪神港尼崎西宮芦屋第2区の岸壁に係留していた台船に左舷着けで係留し、船長が、平成23年8月11日に盆休みの帰省に備えて機関室ビルジほかの船体各部を点検して異状のないことを確認し、07時ごろ下船した。 本船は、無人で係留中、8月15日17時ごろ他船の乗組員が係留状態に異状がないところを目撃していたが、翌16日13時20分ごろ船体が大きく傾いているところを発見され、通報を受けた西宮海上保安署の巡視艇が急行し、13時30分ごろマスト部を海面上に出して沈没しているのを発見した。 本船は、翌17日に引き揚げられ、調査の結果、機関室船底に約10mm×約16mmの破口が確認され、応急修理後、修理地にえい航された。
気象・海象	気象：天気 晴れ、風 ほとんどなし 海象：波 ほとんどなし
その他の事項	本船は、機関室ビルジ吸引管の真下に破口が生じており、破口部の機関室側には破口を中心とし、約140mm×約160mmの範囲がお椀状に浸食

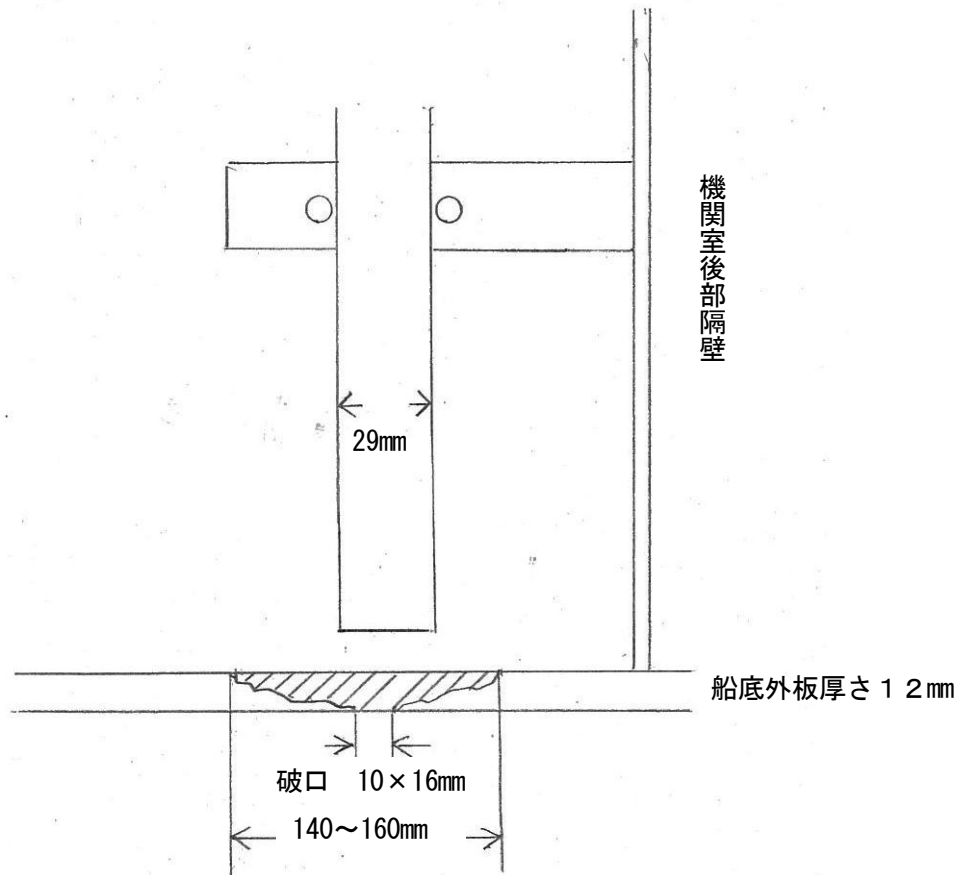
付図1 破口部略図

<p>されており、浸食部の船内側の表面は滑らかであった。 (付図1 破口部略図、写真1 破口 参照)</p> <p>本船は、破口部付近の船底外板は厚さ約12mmで破口部以外に腐食、浸食はなく、厚さの減少はなかった。</p> <p>本船は、船尾管シール装置がメカニカルシール式のものであり、平成19年7月に船長が乗船して以降、機関室ビルジが溜まることがほとんどなく、ビルジポンプでビルジを吸引することもほとんどなかった。</p>								
分析

<table><tr> <td>乗組員等の関与</td> <td>なし</td> </tr><tr> <td>判明した事項の解析</td> <td> <p>本船は、阪神港尼崎西宮芦屋第2区の岸壁に無人で係留中、機関室ビルジ吸引管の真下の船底外板に破口が生じたことから、浸水して沈没したものと考えられる。</p> <p>船底外板の破口は、機関室船底外板の浸食が進行して生じたものと考えられるが、浸食が生じた要因及び発生時期を特定することはできなかった。</p> </td> </tr></table>
