船舶事故調査報告書

平成24年1月26日

運輸安全委員会（海事部会）議決

事故種類	作業員死亡
発生日時	平成22年8月18日 18時30分～32分ごろ
発生場所	青森県八戸市八戸港八太郎P岸壁 (概位 北緯40° 33.8′ 東経141° 29.3′)
船舶事故の概要	貨物船 ^{スターカーベン} STAR KVARVENは、八戸港の岸壁に係船して4番貨物倉の揚荷役中、平成22年8月18日18時30分～32分ごろ、合図を担当する作業員が、3番貨物倉に積み重ねられたハッチカバー上から5番貨物倉のハッチカバー上に移動する際、3番貨物倉のハッチカバー上又はガントリークレーン脚部の保守整備用はしごから落下した。 落下した作業員は、病院に搬送されたが、その後、死亡が確認された。
事故調査の経過	(1) 調査組織 平成22年8月20日、本事故の調査を担当する主管調査官ほか1人の船舶事故調査官及び1人の地方事故調査官（仙台事務所）を指名した。 (2) 調査の実施時期 平成22年8月20日口述聴取、20日、23日回答書受領、22日、30日、31日現場調査及び口述聴取 (3) 原因関係者からの意見聴取 原因関係者から意見聴取を行った。 (4) 旗国への意見照会 STAR KVARVENの旗国に対し、意見照会を行った。
事実情報 (1) 船舶に関する情報 主要目 船種船名、総トン数 IMO番号 船舶所有者 船舶管理会社 用船者 船級 L×B×D、船質 機関、出力、竣工	貨物船 STAR KVARVEN（ノルウェー王国籍）、37,158トン 9396153 GRIEG SHIPPING AS（ノルウェー王国） GRIEG SHIPPING II AS GRIEG STAR SHIPPING AS（ノルウェー王国） Det Norske Veritas AS(DNV) 208.73m×32.20m×19.50m、鋼 ディーゼル機関、11,900kW、2010年4月 (次全景写真、一般配置図抜粋①～③ 参照)

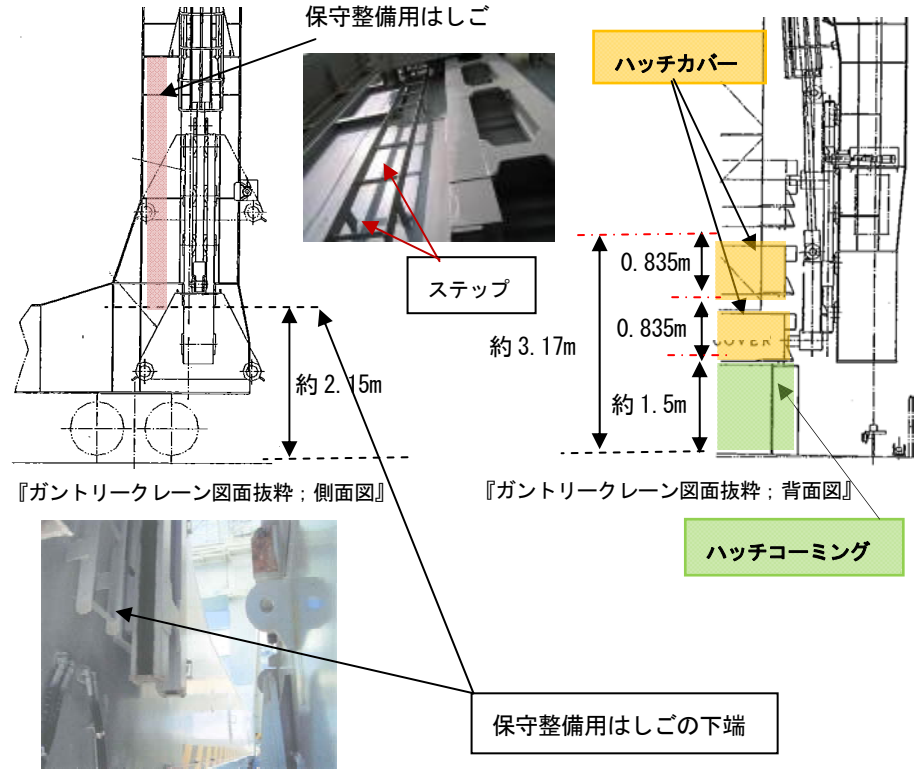
(3) 保守整備用はしご

- ① ガントリークレーンの両舷前部脚部には、保守整備用はしご (Maintenance Ladder) が設置されていた。
- ② 保守整備用はしごの下端の上甲板からの高さは約2.15mであり、ステップには、一辺が約2cmの鋼製角棒が用いられ、各ステップの間隔が約2.3cmであった。

<p>(6) 本件保守整備用はしごの下端は上甲板まで届いておらず、下端の上甲板からの高さは、約2mであったものと推定される。</p> <p>(7) 合図者Aは、フォアマン及び船内作業員Aを追って5番貨物倉のハッチカバー上に移動しようとした可能性があると考えられる。</p> <p>(8) 合図者Aは、ハッチカバー付はしご及びハッチコーミング付はしごを使用する上甲板までの正規の経路で移動していれば、本事故の発生を回避できた可能性があると考えられる。</p>
原因	<p>本事故は、本船が八戸港で揚荷役中、合図者Aが、3番貨物倉に積み重ねられたハッチカバー上から5番貨物倉のハッチカバー上に移動する際、本件保守整備用はしごを使用しようとしたため、3番貨物倉に積み重ねられたハッチカバー上又は本件保守整備用はしごから落下したことにより発生した可能性があると考えられる。</p>
所見	<p>本事故は、合図者Aが、正規の移動経路でない本件保守整備用はしごを使用しようとしたため、発生した可能性があると考えられる。</p> <p>A社においては、荷役における作業員の移動経路について、フォアマンに安全性を確認させ、フォアマンが作業員に安全な経路を周知するよう措置することが望まれる。</p>
参考	<p>(1) A社は、本事故後、次の対策を実施した。</p> <ol style="list-style-type: none"> ① クレーン運転士への指示は、合図者のみが行う。 ② ハッチカバーの昇降は、ハッチコーミングに設置された階段（ステップ）を使用することとし、ガントリークレーンに設置された保守整備用はしごの使用を禁止する。 ③ 各担当者が各々の作業状況を確認することができるよう、移動及び作業を極力1人で行わない。 <p>(2) 本船の船舶管理会社は、次の対策を実施した。</p> <ol style="list-style-type: none"> ① 本事故の発生を知った際、直ちに管理する全船に対し、既に対応していた本船及び本船の姉妹船と同様にハッチカバーの周囲1m幅に滑り止め塗料を塗装した。 ② 上甲板からハッチカバーへの昇降をより容易にできるよう、昇降用はしごの移設等を行った。

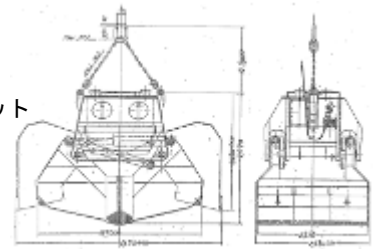
『グラブバケット図面抜粋』

船内作業員Aは、ガントリークレーンの‘グラブバケット吊上げ用チェーンのシャックル’（以下「シャックル」という。）がねじれているのを発見して合図者Aに連絡し、荷役が中断された。このとき、三等航海士は、荷役中断開始時刻を記録するために時計を確かめたところ、18時30分であった。

合図者Aは、運転士Aに対し、シャックルのねじれを直すので、グラブバケットを5番貨物倉ハッチカバー上に置くようトランシーバーで指示した。
