## 船舶事故調査報告書

平成24年1月12日  
 運輸安全委員会（海事専門部会）議決  
 委員 横山 鐵 男（部会長）  
 委員 庄 司 邦 昭  
 委員 石 川 敏 行  
 委員 根 本 美 奈

事故種類	乗揚
発生日時	平成23年5月22日 21時57分ごろ
発生場所	関門港若松第5区の若松航路第1号灯浮標東方の浅所 福岡県北九州市所在の若松洞海湾口防波堤灯台から真方位134° 1,600m付近 （概位 北緯33°55.9′ 東経130°51.8′）
事故調査の経過	平成23年5月23日、本事故の調査を担当する主管調査官（門司事務所）ほか1人の地方事故調査官を指名した。 原因関係者から意見聴取を行った。
事実情報 船種船名、総トン数 船舶番号、船舶所有者等 L×B×D、船質 機関、出力、進水等	A 自動車運搬船 <sup>シティ オフ オスロ</sup> CITY OF OSLO（シンガポール共和国籍）、20,209トン 9407677（IMO番号）、Gram Car Carriers Pte,Ltd. 139.98m×22.40m×22.95m、鋼 ディーゼル機関2基、10,800kW（合計）、2009年12月18日 B 貨物船 <sup>りょうよう</sup> 第七菱洋丸、699トン
乗組員等に関する情報	A 船長A（ウクライナ国籍） 男性 45歳 締約国資格受有者承認証 船長（シンガポール共和国発給） 交付年月日 2010年6月1日 （2014年9月2日まで有効）
死傷者等	なし
損傷	船底部に擦過傷
事故の経過	A船は、船長Aほか15人が乗り組み、ロシアのザルビノ港を出港して関門海峡経由で広島港に向かい、船橋当直中の三等航海士が、平成23年5月22日19時30分ごろ、関門海峡海上交通センター（以下「関門マーチス」という。）にVHF無線電話（以下「VHF」という。）で関門港入域2時間前の通報を行った。 船長Aは、20時00分ごろ、関門港関門航路の航行に備えて昇橋し、A船がMNライン（山口県下関市六連島所在の六連島灯台から000°（真方位、以下同じ。）の線）通過時に関門マーチスに位置通報を行い、船橋の中央右側の椅子に腰を掛けて操船を指揮し、三等航海士を見張りに、甲板員を手動操舵にそれぞれ就け、六連島東方の関門航路北口に入航し、1.5海里（M）レンジとしたレーダーを1.5M後方にオフセンタして使用していた。 A船の船橋には、前面に航海コンソールがあって中央の操舵装置のほか

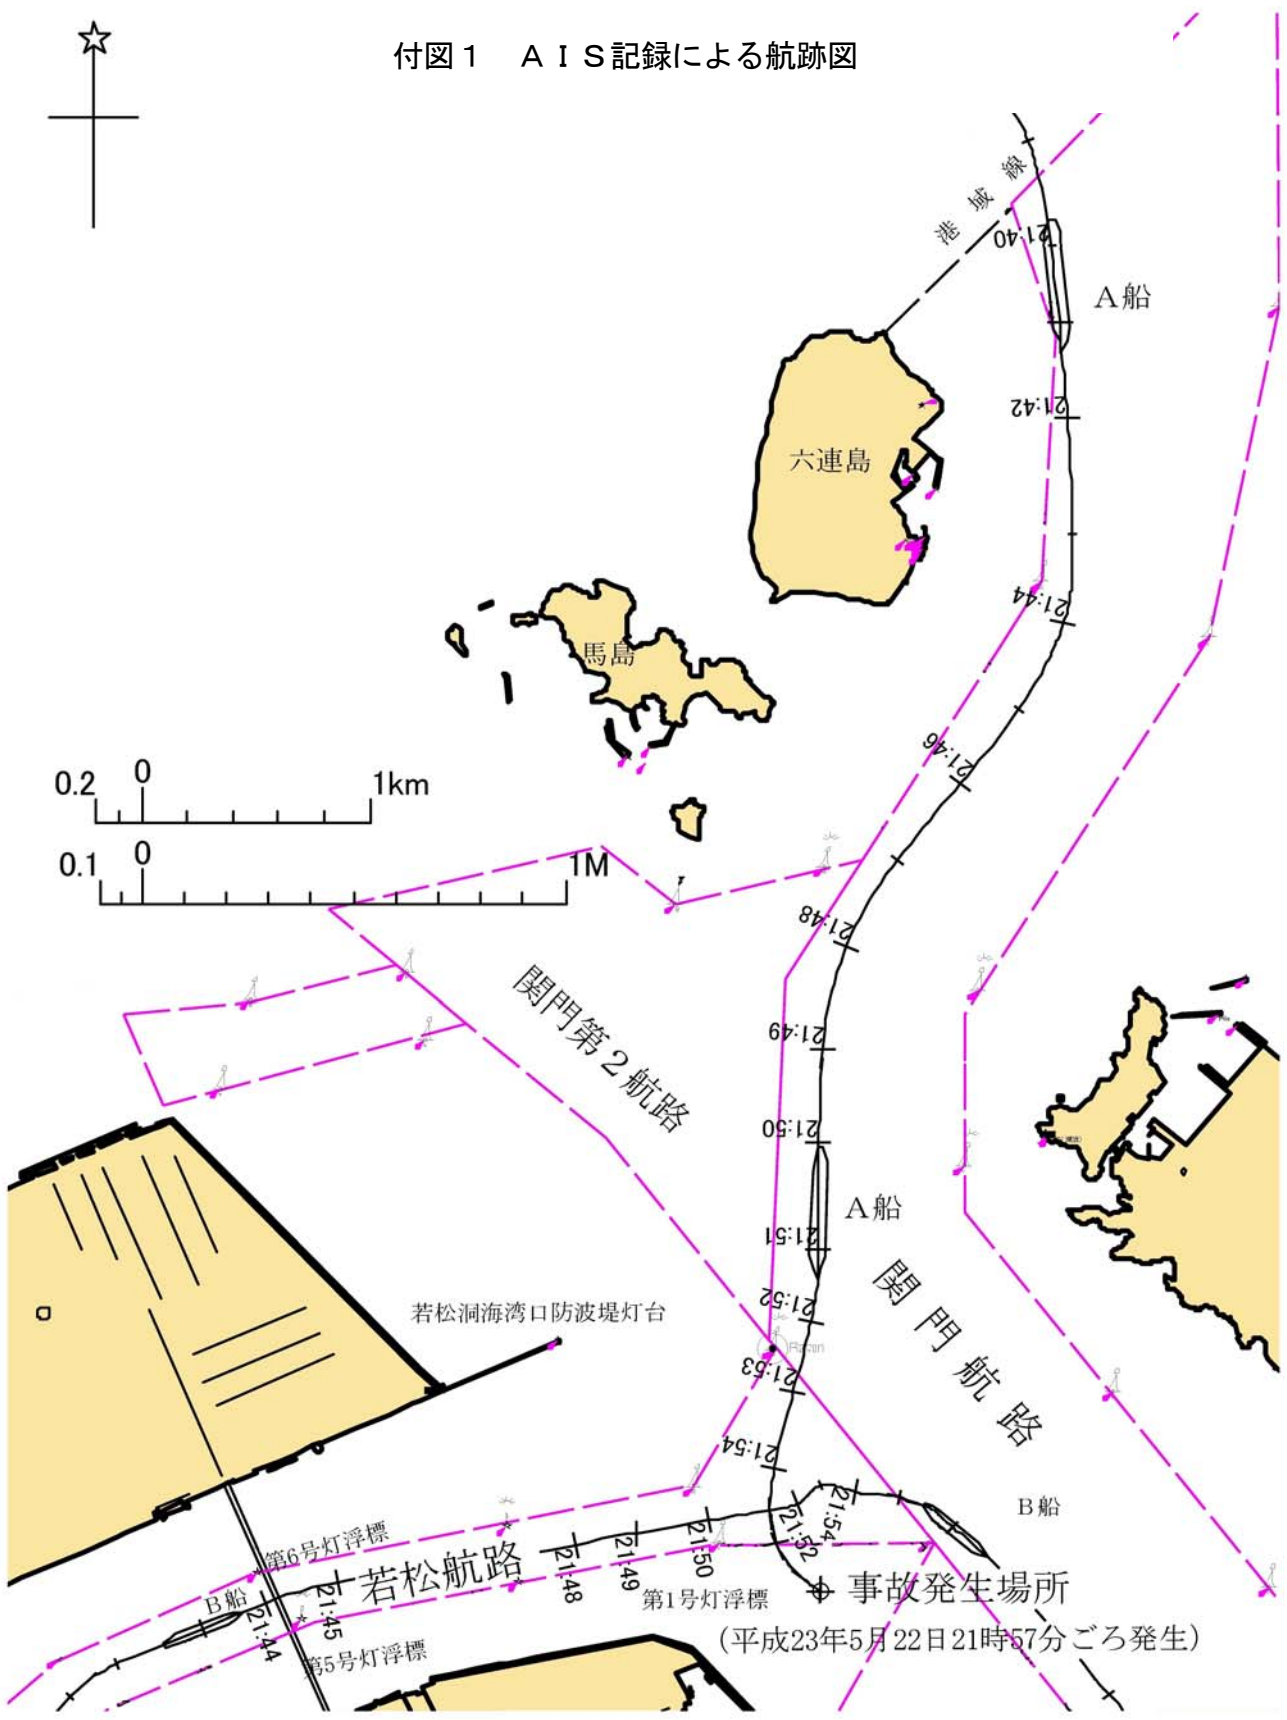
付図1 AIS記録による航跡図

A船は、B船の船尾方を通過したので速力を約11knから減速して左転を始め、若松航路から出て同航路南側の航路外で速力約4～5knで左転中、21時57分ごろ、若松航路南側の航路外の浅所に乗り揚げた。

<p>る意思を示すために左舵をとって船首を左に振ったが、依然としてA船が向かってくるので、衝突を避けるために増速して右舵をとり、関門航路に向かった。</p> <p>船長Bは、関門マーチスから、A船がB船の船尾方に向かっているの で、B船はそのまま関門航路の方に向かって下さいとの情報提供を受けた ことから、同航路に入航して南東進した。</p> <p>A船は、乗揚後、関門マーチスに乗り揚げたことを通報し、翌23日0 1時40分ごろ、機関とバウスラスターを使用して自力で離礁した。</p> <p>A船は、潜水調査の結果、船底に擦過傷があった。 (付図1 A I S記録による航跡図、付表1 A船のA I S記録(抜粋)、 付表2 B船のA I S記録(抜粋) 参照)</p>								
<p>気象・海象</p>	<p>気象：天気 曇り、風向 北東、風速 約3～4m/s、視界 良好 海象：海上 平穏、潮汐 上げ潮の初期</p>								
<p>その他の事項</p>	<p>A船は、機関が2基の1軸船で可変ピッチプロペラを備えていた。 A船の喫水は、船首約5.1m、船尾約5.6mであり、事故発生場所付 近の水深は約4.8mで底質は砂であった。</p> <p>A船及びB船は、関門マーチスからの情報提供及びA I S情報により、 互いの船名、行き先などを知ることができる状況であったものの、船長A は、経験上、V H Fで日本船を呼び出しても応答がないものと思ってV H FでB船と交信せず、また、船長Bは、A船が外国船であることが分かっ ていたので、V H FでA船と交信しなかった。</p> <p>A船及びB船は、マスト灯2個、両舷灯及び船尾灯を表示していた。 港則法施行規則第38条第1項第7号には、次のとおり規定されてい る。</p> <p>港則法施行規則第38条第1項第7号 関門航路を航行する船舶と砂津航路、戸畑航路、若松航路又は関門 第二航路(以下この号において「砂津航路等」という。)を航行する船 舶とが出会うおそれのある場合は、砂津航路等を航行する船舶は、関 門航路を航行する船舶の進路を避けること。 本事故による関門海峡の通航船舶への影響はなかった。</p>								
<p>分析</p>

<table><tr> <td data-bbox="513 1429 813 1478">乗組員等の関与</td> <td data-bbox="813 1429 1457 1478">あり</td> </tr><tr> <td data-bbox="513 1576 813 2065">判明した事項の解析</td> <td data-bbox="813 1576 1457 2065"> <p>A船は、関門航路を南進中、船長Aが、若松航 路を航行していたB船との衝突を避けようとした 際、関門航路から若松航路に入り、B船の船尾方 を通過したのちに左転し、若松航路南側の航路外 に出たことから、第1号灯浮標東方の浅所に乗り 揚げたものと考えられる。</p> <p>船長Aは、右舷前方に若松航路を東進中のB船 を認めたものの、B船が減速して船首を左に振っ た操船の意図が分からなかったものと考えられ る。</p> <p>船長Aは、急速に減速すると舵効を失ってB船 や陸岸に衝突するおそれがあるので、B船の船尾</p> </td> </tr></table>

<p>方を通過したのちに減速したものと考えられる。</p> <p>船長Aは、関門航路を航行するA船と若松航路を航行するB船とが衝突するおそれがある態勢で接近する場合には、国際海上衝突予防規則による航法が適用され、A船とB船とは横切り船の関係にあり、A船がB船を避けなければならないと思っ い込んでいたものと考えられる。</p> <p>船長Aは、港則法に基づく関門港における特定航法を理解していなかったものと考えられる。</p>
原因		<p>本事故は、夜間、A船が、関門港の関門航路を南進中、船長Aが、若松航路を航行していたB船との衝突を避けようとした際、関門航路から若松航路に入り、B船の船尾方を通過したのちに左転し、若松航路南側の航路外に出たため、第1号灯浮標東方の浅所に乗り揚げたことにより発生したものと考えられる。</p>
参考		<p>今後の同種事故等の再発防止に役立つ事項として次のことが考えられる。</p> <ul style="list-style-type: none"> <li>・ 関門港を航行する船舶は、港則法に基づく関門港における特定航法を十分に理解しておくこと。</li> <li>・ VHFを有効に活用して相互に相手船の操船の意図を理解しておくこと。</li> <li>・ 関門港を航行する外国船舶は、できる限り水先人を乗船させることが望ましい。</li> </ul>
