船舶事故調査報告書

平成24年1月12日
運輸安全委員会（海事専門部会）議決

事故種類	衝突（錨索）
発生日時	平成23年5月26日 00時55分ごろ
発生場所	長崎県対馬市琴埼東方沖（公海上） 琴埼灯台から真方位097°24.3海里（M）付近 （概位 北緯34°30.0′ 東経129°57.2′）
事故調査の経過	平成23年5月26日、本事故の調査を担当する主管調査官（門司事務所）ほか1人の地方事故調査官を指名した。 原因関係者から意見聴取を行った。
事実情報 船種船名、総トン数 船舶番号、船舶所有者等 L×B×D、船質 機関、出力、進水等	A 貨物船 アイリス IRIS（大韓民国籍）、1,563トン 8810516（IMO番号）、THE CENTURY SHIPPING CO., LTD. 78.15m×13.00m×7.40m、綱 ディーゼル機関、1,692kW、1988年 B 漁船 203長生丸、19トン TT2-1913（漁船登録番号）、長生漁業株式会社 22.10m（Lr）×4.47m×1.84m、FRP ディーゼル機関、736kW（漁船法馬力数）、平成15年9月1日
乗組員等に関する情報	A 船長A（大韓民国籍） 男性 70歳 一級航海士（大韓民国発給） 交付年月日 2011年1月11日 （2016年1月10日まで有効） 航海士A（二等航海士）（大韓民国籍） 男性 65歳 四級航海士（大韓民国発給） 交付年月日 2008年10月31日 （2013年10月30日まで有効） B 船長B 男性 59歳 一級小型船舶操縦士・特殊小型船舶操縦士・特定 免許登録日 昭和51年6月4日 免許証交付日 平成19年7月2日 （平成24年7月1日まで有効）
死傷者等	なし
損傷	A なし B パラシュート型シーアンカーの索が切断及び傘が破損
事故の経過	A船は、船長A及び航海士Aほか8人が乗り組み、航海士Aが、平成23年5月26日00時00分ごろ船橋当直に就き、甲板員を手動操舵に就け、航海灯を表示して対馬北東部の琴埼沖を大韓民国釜山港から関門海峡

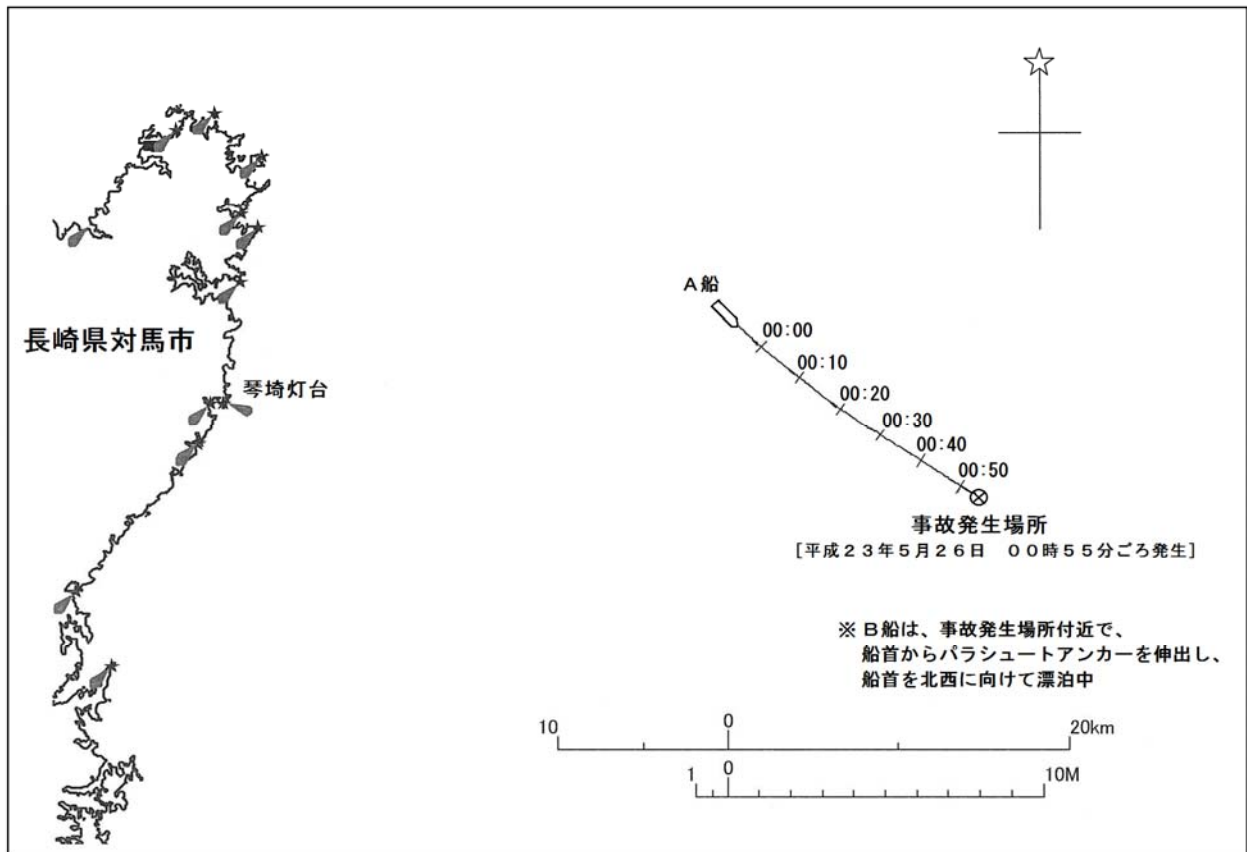
付図1 航行経路図

<p>気象・海象</p>	<p>気象：天気 曇り、風向 北東、風力 4、視界 良好</p> <p>海象：波高 約1～1.5m、潮流 微弱な南東流</p>
<p>その他の事項</p>	<p>A船の船舶自動識別装置（AIS）の情報記録によれば、平成23年5月26日00時20分～01時30分の間におけるA船の運航経過は、次のとおりであった。</p> <p>(1) A船は、00時55分以前は、対地針路120.2～124.9°及び速力8.8～9.3knで航行していた。</p> <p>(2) A船は、00時55分38秒ごろに速力8.6knになって速力の低下が始まり、01時09分00秒ごろに速力5.8knまで低下し、その後、上昇に転じ、01時15分06秒ごろには速力が9.1knとなった。</p> <p>(3) A船は、00時57分ごろから対地針路が左に変化を始め、対地針路102.2°まで左に変化したのち、00時58分08秒ごろには対地針路が106.9°となって右への変化に転じ、01時10分までの間に右回りに1回転した。</p>
