船舶事故調査報告書

事故種類	衝突
発生日時	平成22年8月11日 07時00分ごろ
発生場所	関門航路内（関門第二航路との接続部付近） 福岡県北九州市所在の若松洞海湾口防波堤灯台から真方位071° 1,190m付近 （概位 北緯33°56.7′ 東経130°51.8′）
事故調査の経過	平成22年8月11日、本事故の調査を担当する主管調査官（門司事務所）ほか1人の地方事故調査官を指名した。 原因関係者から意見聴取を行った。
事実情報 船種船名、総トン数 船舶番号、船舶所有者等 L×B×D、船質 機関、出力、進水等	A 貨物船 ^{オリエンタル サファイア} ORIENTAL SAPPHIRE（パナマ共和国籍）、9,872トン 9273014（IMO番号）、PAZ NAVIGATION S.A. 134.93m×23.00m×11.50m、鋼 ディーゼル機関、4,300kW、2003年4月16日 B 貨物船 ^{エスペランサ ツー} ESPERANZA II（パナマ共和国籍）、5,284トン 9108582（IMO番号）、MOUNT OAK MARINE S.A. 98.66m×18.00m×11.40m、鋼 ディーゼル機関、2,427kW、1994年5月12日
乗組員等に関する情報	A 船長A（フィリピン共和国籍） 男性 64歳 締約国資格受有者承認証 船長（パナマ共和国発給） 交付年月日 2006年8月24日 （2011年6月6日まで有効） B 船長B（大韓民国籍） 男性 65歳 締約国資格受有者承認証 船長（パナマ共和国発給） 交付年月日 2008年5月20日 （2012年1月20日まで有効）
死傷者等	なし
損傷	A 左舷船尾外板擦過傷及び凹損 B 右舷船尾外板擦過傷及び凹損、右舷側舷梯損壊
事故の経過	A船は、船長Aほか17人が乗り組み、ロシアのポストチニー港から兵庫県東播磨港に向かうために、関門海峡に向かった。 A船は、山口県下関市六連島 ^{むつれ} と福岡県北九州市藍島の間を南進し、平成22年8月11日06時47分ごろ位置通報ライン（ASライン：藍島南端と片島北端とを結んだライン）を通過したことを関門海峡海上交通センター（以下「関門マーチス」という。）に報告し、同マーチスから関門航路を東進する予定のB船に関する情報を受け、左舵20°をとり、針路を

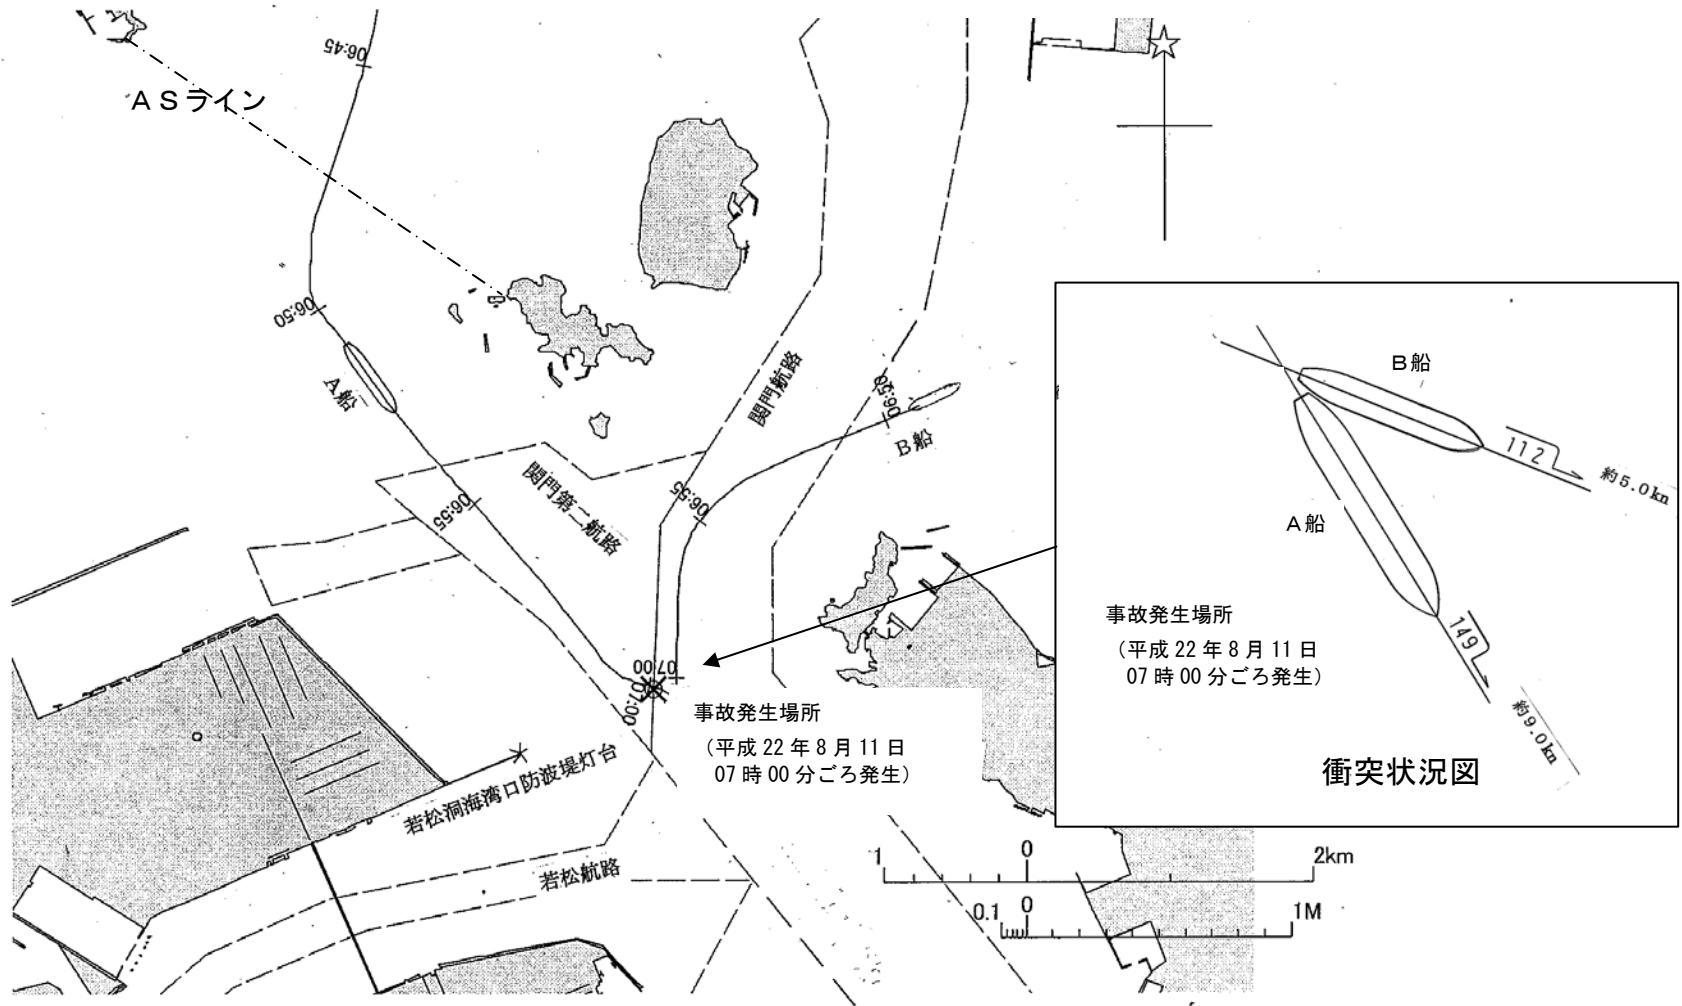
付図1 推定航行経路図

<p>147°（真方位、以下同じ。）とした。</p> <p>A船は、06時54分ごろ関門第二航路に入り、針路約140°及び機関を全速力前進とした速力約11.5ノット（kn）で航行した。</p> <p>船長Aは、06時57分30秒ごろ、関門マーチスから2隻の日本船が左舷側から接近しており、そのうちの1隻のプッシャーバージ（以下「C船」という。）がA船の前路を横切って若松に向かうことを知らされ、06時58分30秒ごろ、半速力に減速し、左舵一杯をとった。</p> <p>船長Aは、C船が関門航路に沿って航行する船舶と思っていた。</p> <p>次いで船長Aは、C船の東側後方を南進中のB船との衝突を避けるために微速力に減速して右舵一杯をとったが、関門第二航路と関門航路の接続部付近の関門航路で、07時00分ごろ、A船の左舷船尾とB船の右舷船尾とが衝突した。</p> <p>B船は、船長Bほか14人が乗り組み、06時43分ごろ六連島沖の検疫錨地を抜錨し、関門港小倉区に向かい、06時51分ごろ関門航路に入った。</p> <p>船長Bは、06時58分ごろ、B船の右舷側約150～200mをC船が追い越すことができるよう速力を約10.1knから約5.9knに減じて針路約180°で航行中、A船が関門第二航路を南東進中であることを視認し、関門第二航路を航行中のA船が関門航路を航行中のB船の進路を避けるものと思った。</p> <p>船長Bは、着岸予定の関門港小倉区からB船の入港を援助するタグボートが出てくるのが見えたので、同タグボートの動きに注意を向けて航行中、右舷側から接近するA船に気付き、汽笛を吹鳴して左舵をとったが、B船の右舷船尾とA船の左舷船尾とが衝突した。</p> <p>C船は、06時45分ごろ六連島沖の検疫錨地を抜錨し、奥洞海湾の二島に着棧のため若松航路に向かった。</p> <p>C船は、南進中のB船の右舷側を追い越したのち、関門第二航路を南東進するA船の前路を横切って若松航路に入った。</p> <p>衝突後、A船とB船は関門航路外に錨泊した。</p> <p>（付図1 推定航行経路図 参照）</p>

<p>港則法施行規則第38条第1項第7号に「関門航路を航行する船舶と砂津航路、戸畑航路、若松航路又は関門第二航路（以下この号において「砂津航路等」という。）を航行する船舶とが出会うおそれのある場合は、砂津航路等を航行する船舶は、関門航路を航行する船舶の進路を避けること。」が規定されている。</p>	
分析	<p>乗組員等の関与 船体・機関等の関与 気象・海象の関与 判明した事項の解析</p>	<p>A あり B あり なし なし A 船は、関門第二航路を関門航路に向けて航行中、関門航路を南進中のB船と出会うおそれがある状況となった際、B船の進路を避けなかったことから、B船と衝突したものと考えられる。 B船は、関門航路を南進中、船長Bが、関門第二航路を航行中のA船がB船の進路を避けるものと思ひ、適切な見張りを行っていなかったことから、A船が接近したことに気付いて左舵をとって衝突を避けようとしたが、A船と衝突したものと考えられる。</p>
原因	<p>本事故は、関門第二航路と関門航路の接続部付近において、A船が関門第二航路を南東進中、B船が関門航路を南進中、A船がB船の進路を避けず、また、B船が適切な見張りを行っていなかったため、両船が衝突したことにより発生したものと考えられる。</p>	
参考	<p>今後の同種事故等の再発防止に役立つ事項として、次のことが考えられる。</p> <ul style="list-style-type: none"> ・ 関門航路と関門第二航路を航行している船舶は、出会うおそれがある場合、前広に適切な動作をとって衝突を回避することができるよう、AIS及びVHFを活用し、他船の動静を確かめること。 ・ 関門航路の特定航法を十分理解すること。
