船舶事故調査報告書

船種船名 モーターボート SAN
船舶番号 244-14013石川
総トン数 5トン未満（長さ8.29m）

事故種類 衝突（防砂堤）
発生日時 平成22年8月28日 23時55分ごろ
発生場所 石川県金沢市金沢港
金沢港西防波堤灯台から真方位099° 660m付近
（概位 北緯36° 38.6′ 東経136° 36.4′）

平成24年2月23日
運輸安全委員会（海事部会）議決
委員長 後藤昇弘
委員 横山鐵男（部会長）
委員 庄司邦昭
委員 石川敏行
委員 根本美奈

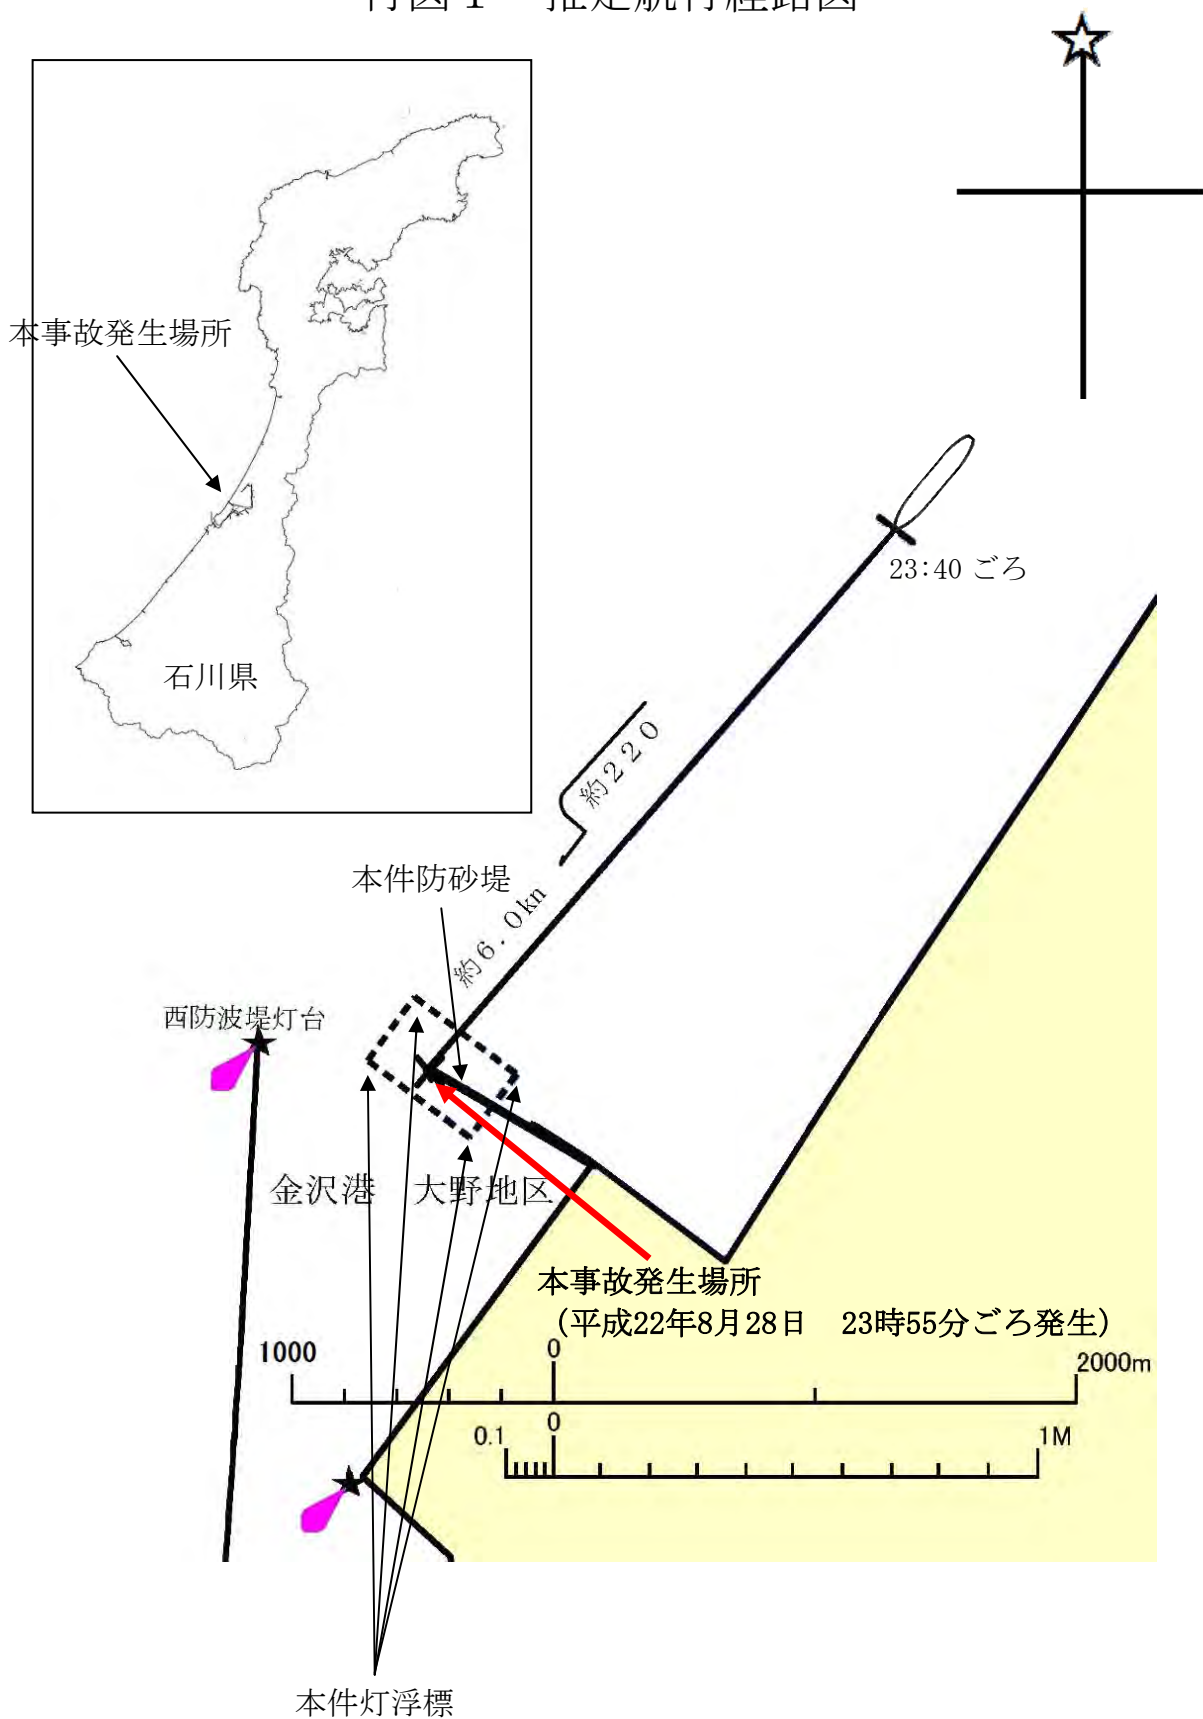
付図1 推定航行経路図

船長は、操舵室にある操縦席とは別に操舵室の後方右舷寄りに設けられた操縦場所に立って操船に当たり、針路約220°、約6.0ノット（kn）の速力（対地速力、以下同じ。）とし、手動操舵により魚群探知機の画面を見ながら航行中、右舷前方に西防波堤灯台の赤光が見えたので左舷前方には本件防砂堤があると分かっていたが、本件灯浮標の灯光を確認できずに航行し、23時55分ごろ西防波堤灯台から099°660m付近において、本件防砂堤北西端に衝突した。

本事故の発生日時は、平成22年8月28日23時55分ごろで、発生場所は、西防波堤灯台から099°660m付近であった。

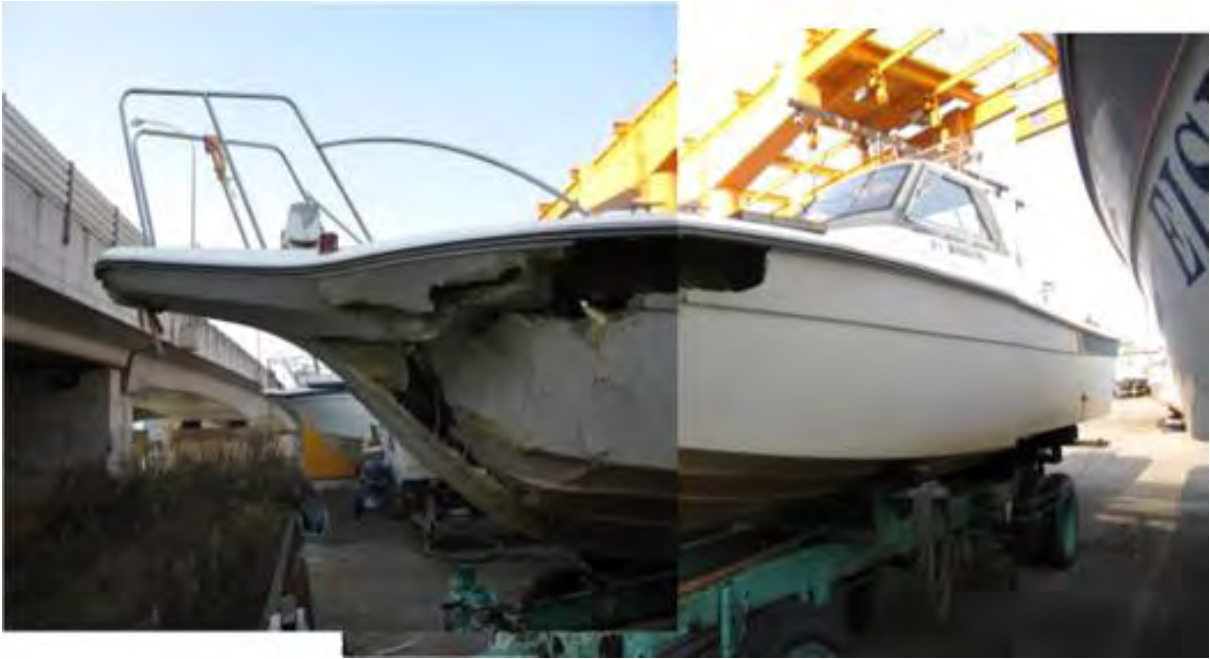
写真1 船首部の損傷状況

SANは、船長及び同乗者2人が負傷し、左舷船首部に破口を生じた。

船長の口述及び損傷写真によれば、船首部外板に亀裂及び凹損が生じた。

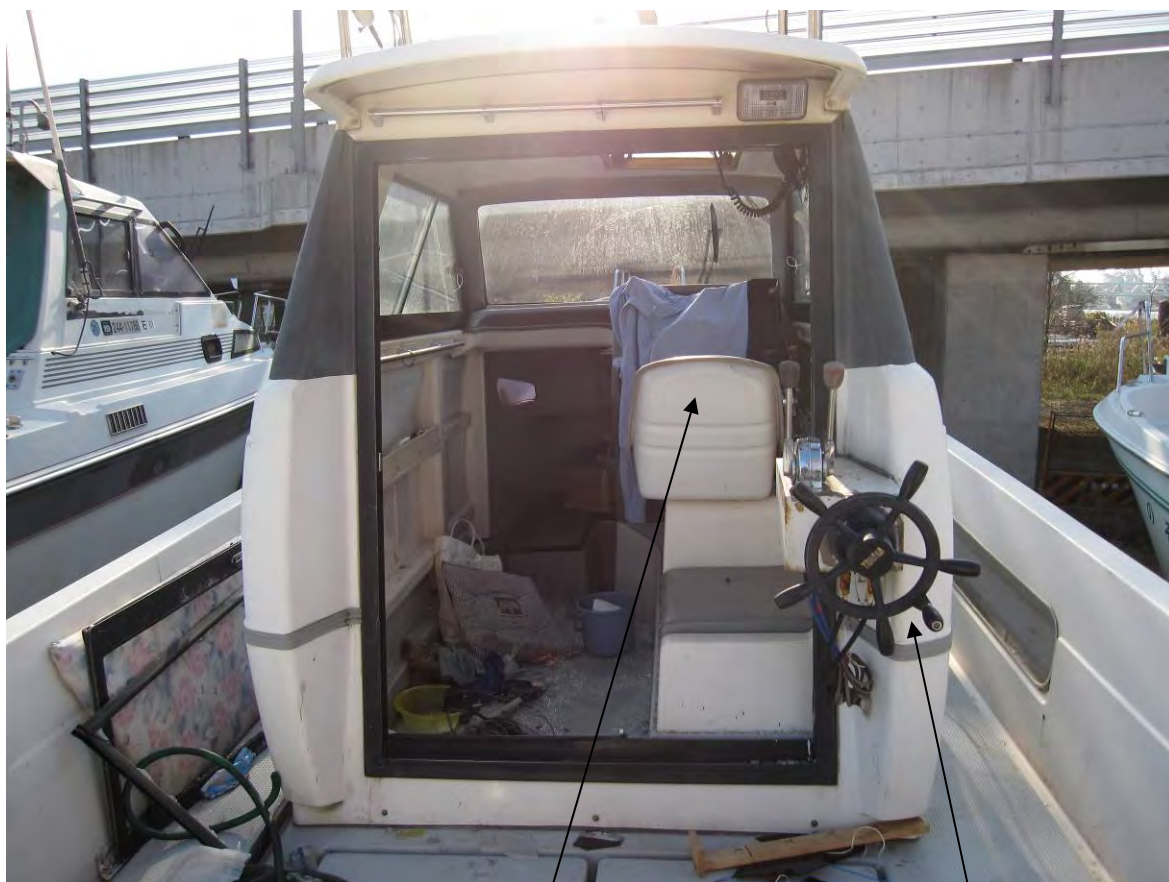
写真3 操舵室の状況

操縦席

操縦場所
