船舶事故調査報告書

船種 船名 遊漁船 海臨丸
漁船登録番号 WK2-3303
総トン数 9.99トン

事故種類 釣り客等死亡
発生日時 平成23年4月5日 06時15分ごろ
発生場所 和歌山県美浜町日ノ御崎西南西方沖
紀伊日ノ御崎灯台から真方位252° 4.5海里付近
(概位 北緯33° 51.5' 東経134° 58.5')

平成24年3月1日
運輸安全委員会（海事部会）議決
委員長 後藤昇弘
委員 横山鐵男（部会長）
委員 庄司邦昭
委員 石川敏行
委員 根本美奈

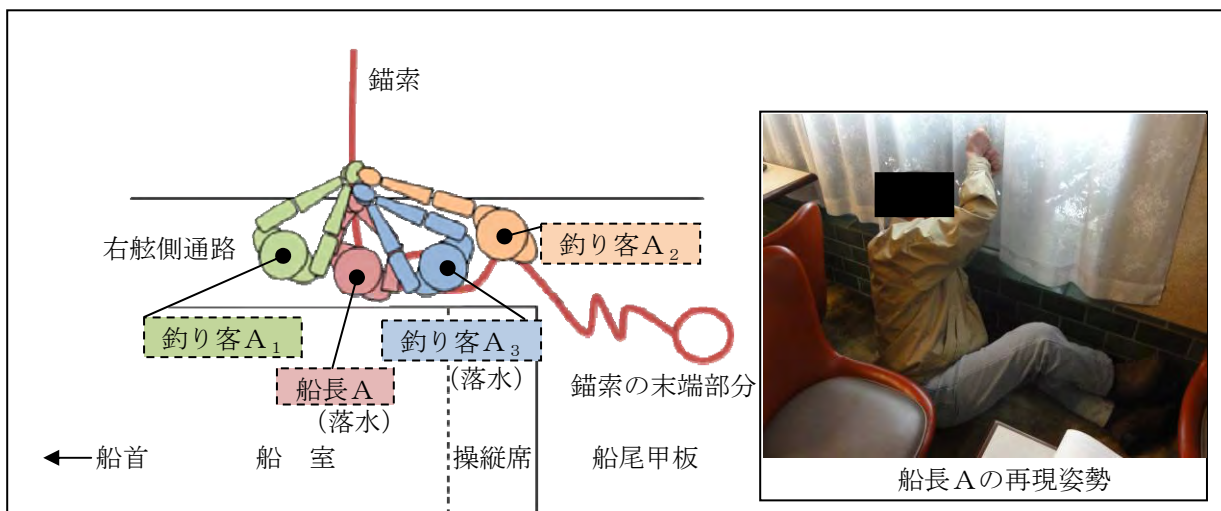
図 2-1-1 錨索を引っ張った際の配置イメージ図

釣り客3人は、船長Aが、右舷側通路の船室後部付近から「手を貸してくれ」と大声で叫んだことから、釣り客A₁、釣り客A₃、釣り客A₂の順で船室右舷側のドアから右舷側通路に飛び出したところ、船長Aは、右足首に錨索が絡み、右舷側通路上に尻餅をついて右舷側からほぼ直角に船外に延びた錨索を両手で引っ張っていた。

釣り客A₁は、船長Aの船首側に、釣り客A₃は、船長Aの船尾側にそれぞれ立ち、船長Aがつかんでいる部分より外側の部分を両手でつかんで錨索を引っ張り、釣り客A₂は、釣り客A₃の船尾側に立ち、どの部分かは分からなかったが右手だけで錨索を引っ張って船長Aを助けようとした。

釣り客3人は、必死で錨索を引っ張ったが、通路幅が狭いため、ブルワークに足を掛けるなどして踏ん張ることができず、錨索が少しずつ船外に引き出され、錨索が絡んだ船長Aの右脚が次第に持ち上げられるようになって船長Aが「脚が締まる、脚が締まる」と叫び、船室を出てから1分も経たないうちに突然強い力で錨索が船

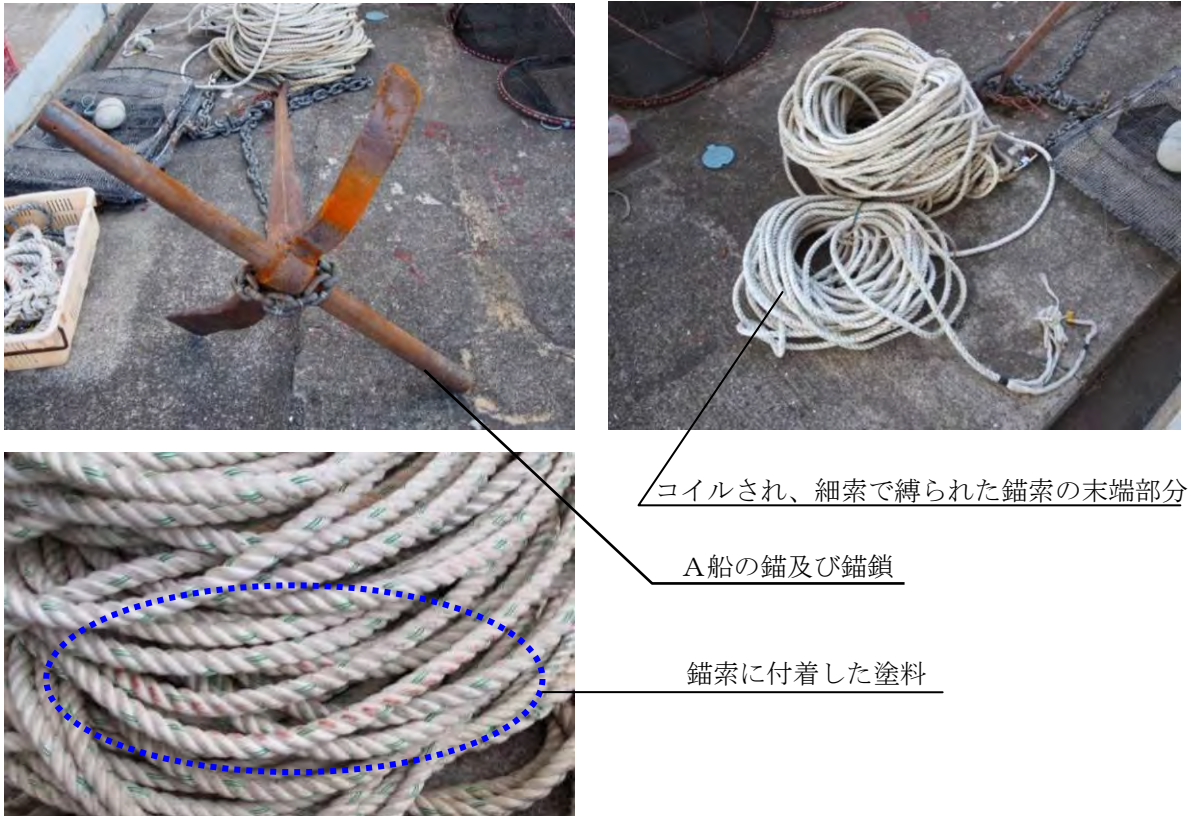
写真 2-5-1 A船の錨及び錨索

A船は、鋼製のストックアンカー（有桿錨^{ゆうかん}）1個を備え、アンカーリングに約4mの錨鎖を取り付け、同錨鎖の他端に直径約20mm、長さ約200mの合成繊維製の錨索をつないで使用していた。

所属漁協担当者の口述によれば、A船の錨の重量は約70kg、錨鎖の重量は約20kgであり、錨索は非浮揚性であった。

本事故後に引き揚げられた錨索は、錨鎖から約90～100m付近にA船の船底塗料と同系色の塗料が付着しており、末端部分はコイルされて細索で縛られていた。

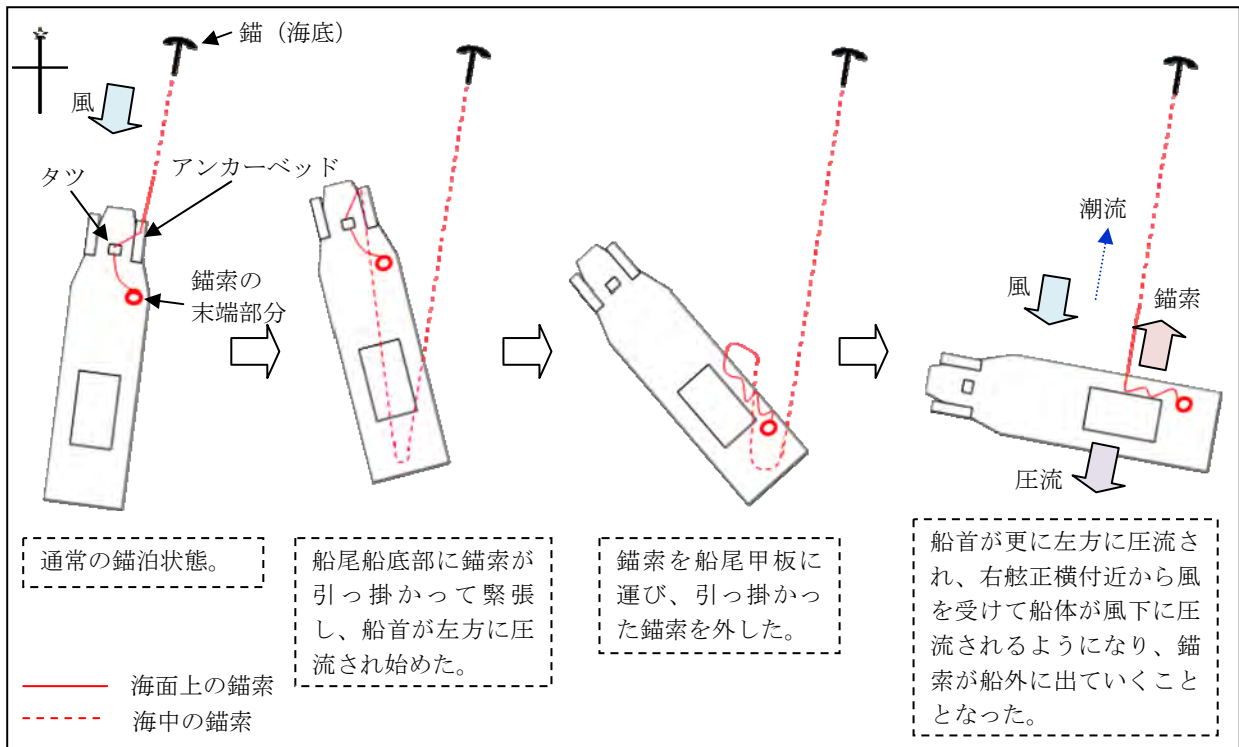
図 3-2-1 錨索の状態とA船の態勢の変化イメージ図

- (1) A船は、水深約60mの釣り場において、右舷船首から投錨して錨索を約90m延出して船首のたつに係止し、船首を北方に向けて錨泊を開始したのと考えられる。
- (2) 船長Aは、投錨作業を終えて魚群探知機を見たのち、投錨した状態でその周囲を航行し、錨を引きずって錨泊位置を調整することとしたものと考えられる。
- (3) A船は、錨泊位置を調整するために航行したのち、機関を中立の状態としたところ、海中の錨索が船尾船底部に引っ掛かって緊張し、北風を右舷船首方から受けて船首が左方に圧流され始めた可能性があると考えられる。
- (4) 船長Aは、錨索が船尾船底部に引っ掛かって緊張していることに気づき、錨索の緊張を解いて引っ掛かった錨索を外すため、船首のたつに係止していた錨索を外したのち、前部甲板上にあった錨索を全て船尾甲板に運び、船尾

中央部から舷外に身体を乗り出し、ポートフックを使って船尾船底部に引っ掛かった錨索を押し外した可能性があると考えられる。

船長Aが、錨索を外す作業を行う際、船尾のたつなどに錨索を係止していたかどうかについては明らかにすることができなかったが、その後、船尾甲板上の錨索は係止されなかったものと考えられる。

- (5) A船は、船尾船底部に引っ掛かっていた錨索が外れて緊張が解け、また、錨索が係止されずに船尾甲板上に置かれていたことから、更に船首が左方に圧流されて西方を向き、受風面積の大きい右舷正横付近から風を受けるようになって船体が風下に圧流され、これに伴い、海底の錨及び錨鎖の把駐力により船尾甲板上の錨索が右舷船尾部から右舷正横方向に出ていくこととなった可能性があると考えられる。

以上のことから、船舶の乗組員は、錨索等のロープ類を取り扱う際には、ロープの上に立ったり、またいだり、ロープの輪に脚が入ったりして脚にロープが絡まないよう細心の注意を払う必要があるものと考えられる。
