船舶事故調査報告書

船種船名 灯台見回り船 あきひかり
船舶番号 260-43166 東京
総トン数 16トン

事故種類 作業員死亡
発生日時 平成22年4月16日 12時35分ごろ
発生場所 愛媛県松山市野忽那島^{のぐつな}東方沖 安芸灘南航路第1号灯浮標付近
(概位 北緯33°57.5' 東経132°42.9')

平成24年3月8日

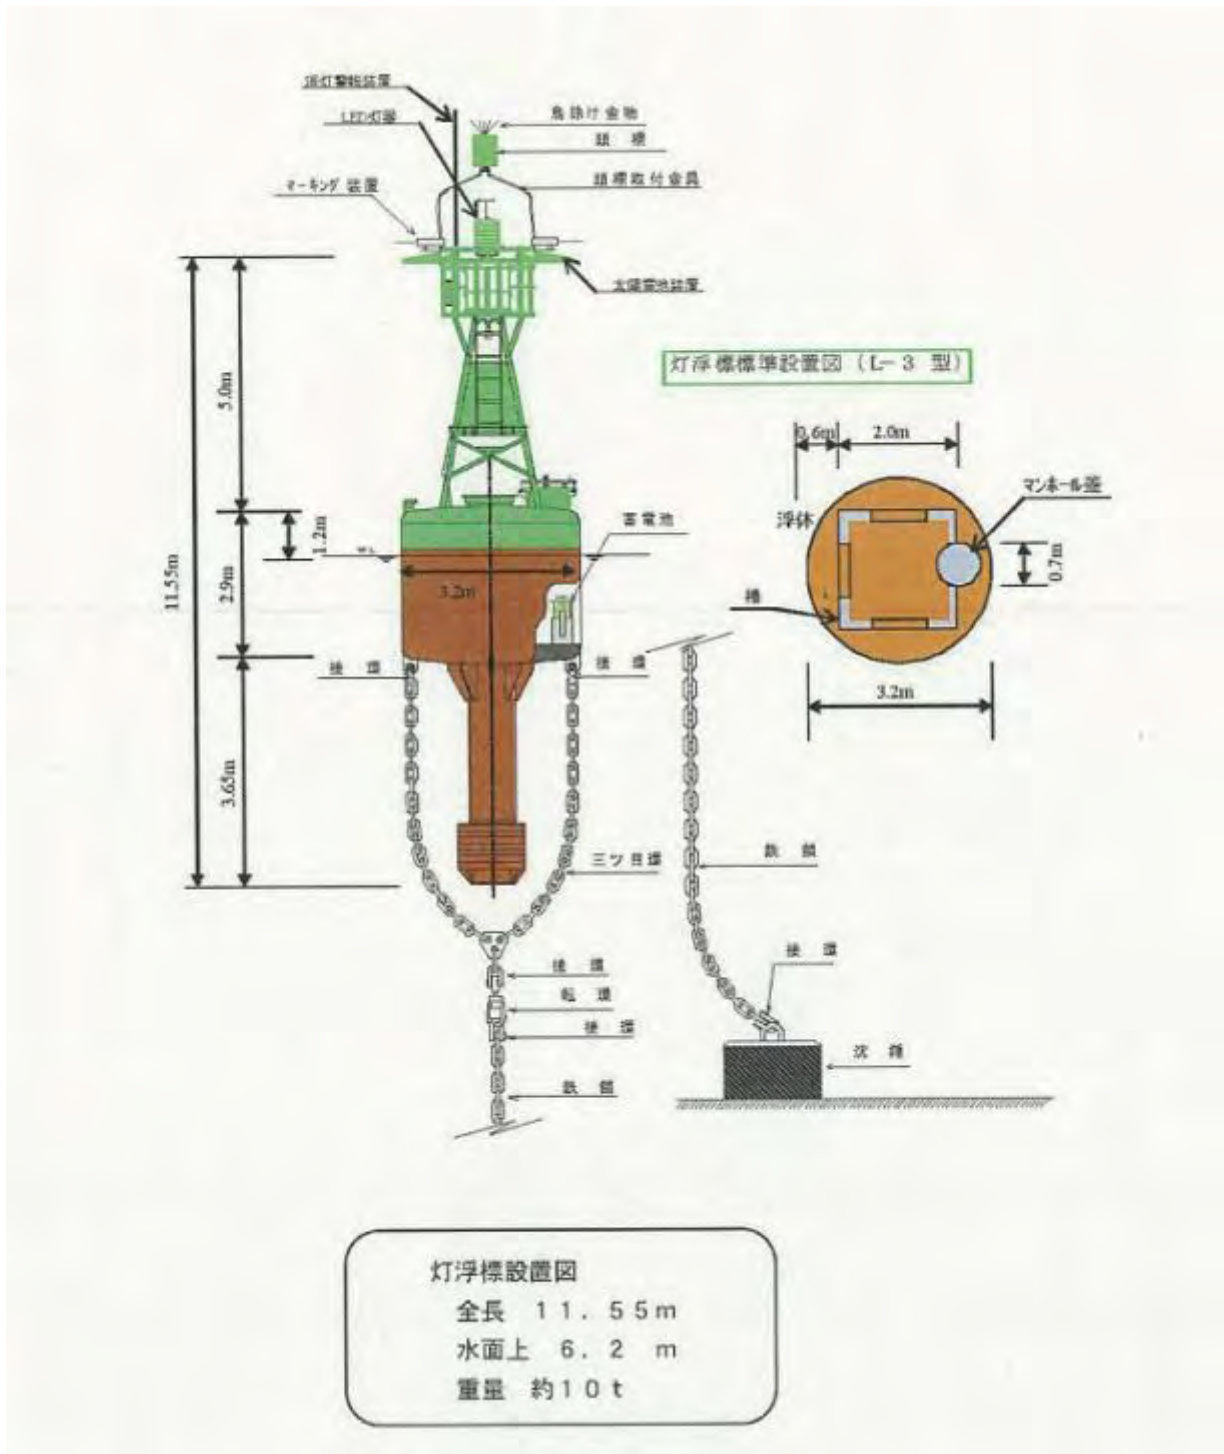
付図2 灯浮標設置図

本件灯浮標は、直径約3.2mの円筒型の鋼鉄製浮体の上面にLED灯器等を取付ける高さ約5.0mの鋼鉄製^{やぐら}櫓を設置し、櫓の支柱4本が浮体上面に長さ約2.0mの正方形に配置されていた。浮体内部にはソーラーシステム制御装置などの電気設備を収納しており、浮体上面にマンホールを設けていた。

浮体上面の海面上からの高さは約1.2mで、本件灯浮標に乗り移る場所の広さは、浮体上面の櫓の支柱4本で構成された正方形の長さ約2.0mの一边と浮体外縁とで囲まれた最大幅約0.6mの弓形状の範囲であり、表面には滑止め塗装が施工されていた。

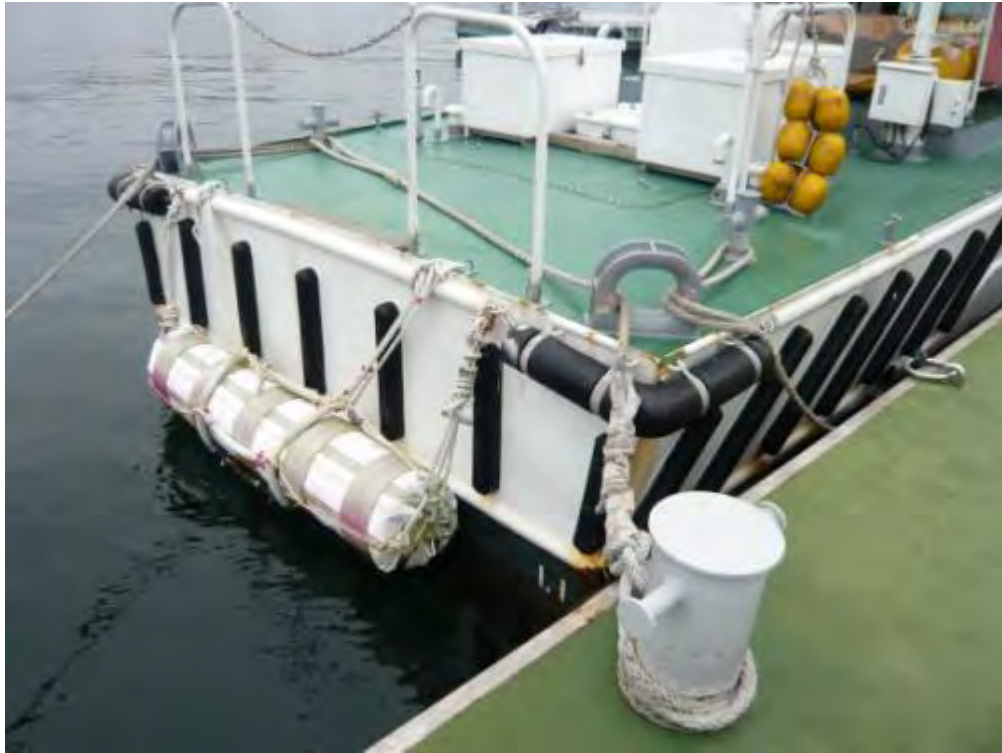
写真1 本船船尾

船尾甲板前部にオーニングを設け、船尾端の甲板上に船横方向に手すりを左右2個取り付けていた。船尾外板に直径約0.5mの円筒形の防舷材を水平に取り付けており、船尾端の乾舷は約1.2mであった。

作業員Cが本件灯浮標に移乗する際、船尾の防舷材を含めた本件灯浮標との距離が約1mであり、防舷材と本件灯浮標が約0.5m離れた状態であったものと考えられる。

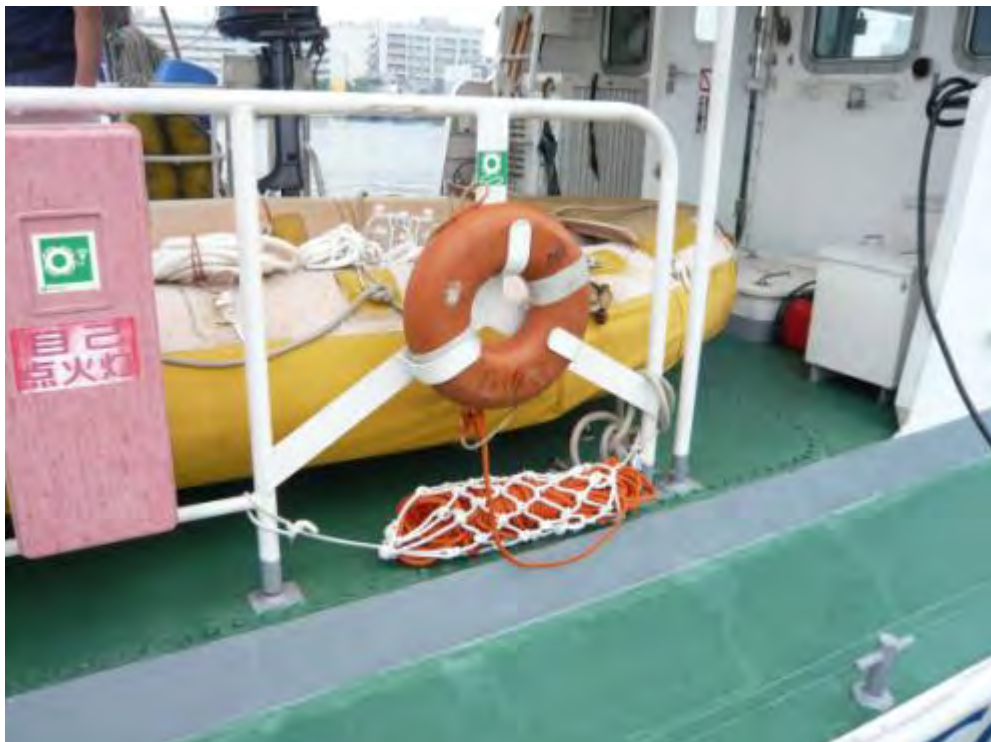
写真2 救命浮環の格納場所

船尾甲板のオーニング内の両舷の舷側に設けた手すりに救命浮環が各1個備え付けられていた。

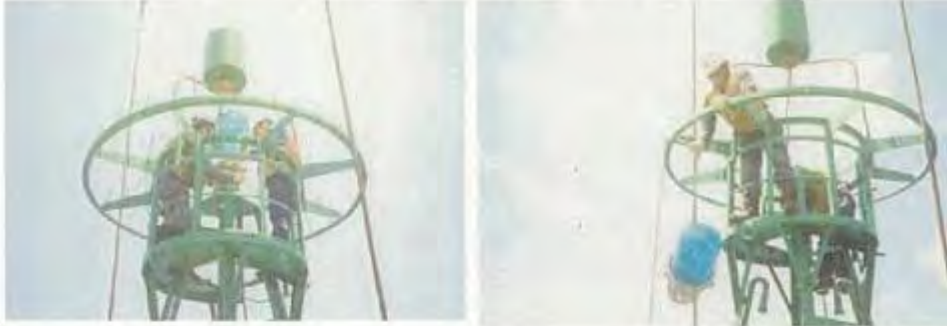
写真4 灯浮標の交換作業（1）

◎ 旧灯浮標からLED灯器など付属品の取外し

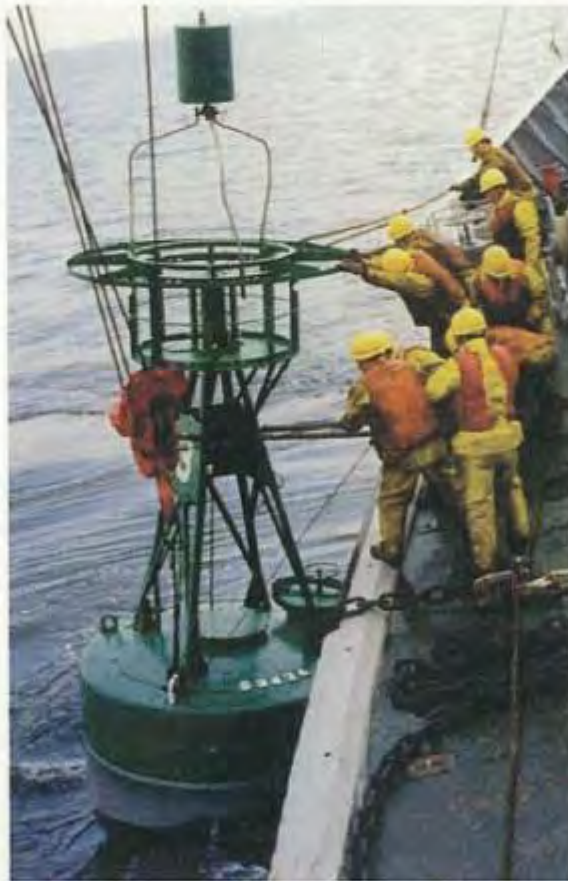
◎ 設標船における設標作業

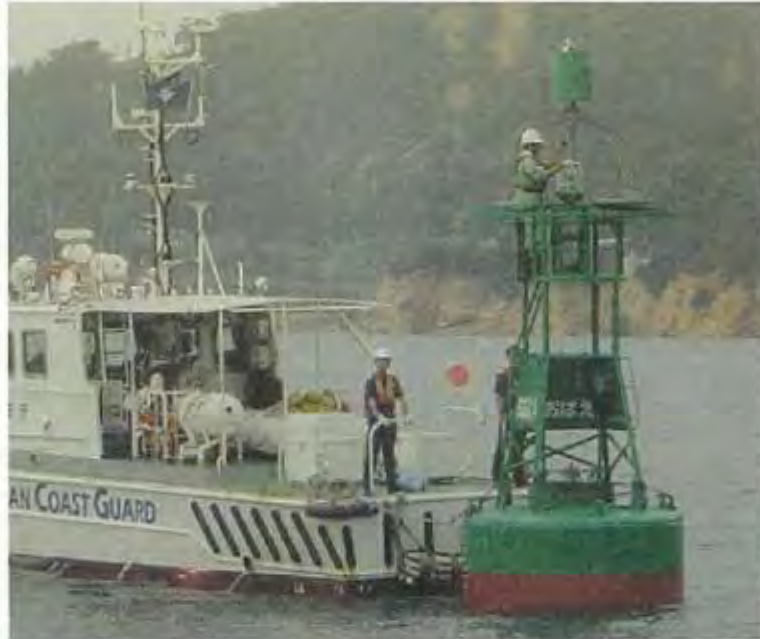
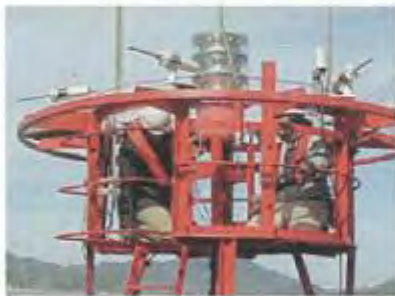
写真5 灯浮標の交換作業（2）

◎ 新灯浮標に付属品の取付・点検

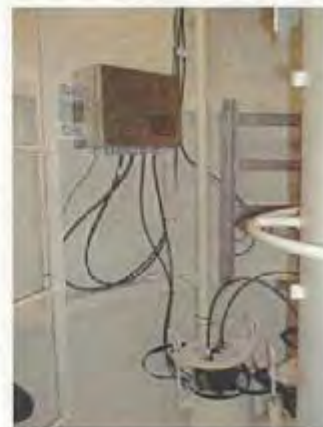
※電源スイッチ
