## 船舶事故調査報告書

平成24年2月9日  
 運輸安全委員会（海事専門部会）議決  
 委員 横山 鐵 男（部会長）  
 委員 庄 司 邦 昭  
 委員 石 川 敏 行

事故種類	乗組員死亡
発生日時	平成22年4月6日 08時30分ごろ
発生場所	北海道根室市花咲港南南東方沖 花咲灯台から真方位157° 2,700m付近 （概位 北緯43° 15.4′ 東経145° 36.1′）
事故調査の経過	平成22年4月9日、本事故の調査を担当する主管調査官（函館事務所）ほか1人の地方事故調査官を指名した。 原因関係者から意見聴取を行った。
事実情報 船種船名、総トン数 船舶番号、船舶所有者等 L×B×D、船質 機関、出力、進水等	A 漁船 第18幸洋丸、18.45トン HK2-20032（漁船登録番号）、個人所有 17.00m (Lr) × 3.69m × 1.26m、FRP ディーゼル機関、漁船法馬力数120、昭和57年9月 B 漁船 第5共栄丸、0.4トン HK3-116680（漁船登録番号）、個人所有 5.04m (Lr) × 1.56m × 0.57m、FRP ガソリン機関、漁船法馬力数30、昭和62年7月
乗組員等に関する情報	船長兼船舶所有者A 男性 48歳 一級小型船舶操縦士・特殊小型船舶操縦士・特定 免許登録日 昭和57年2月4日 免許証交付日 平成18年8月17日 （平成24年5月14日まで有効） 甲板員A 男性 36歳 一級小型船舶操縦士・特殊小型船舶操縦士 免許登録日 平成5年7月9日 免許証交付日 平成19年12月6日 （平成25年7月8日まで有効）
死傷者等	死亡 1人（甲板員A）
損傷	なし
事故の経過	A船は、船長、甲板員A及び甲板員Bほか甲板員2人が乗り組み、B船をえい航して花咲港を出港し、花咲港南南東方沖に設置されたコマイ底建網施設（以下「漁業施設」という。）に到着したのち、甲板員A及び甲板員Bが移乗したB船と共に漁業施設の手網部分（以下「手網」という。）の網入れ作業を行った。 B船は、A船の船尾から繰り出された手網を移動しながら敷設するため、漁業施設の型ロープと呼ばれるボンデンで水面上に浮かせたロープ（以下「型ロープ」という。）に一端を取り付け、他端に土俵を取り付けて

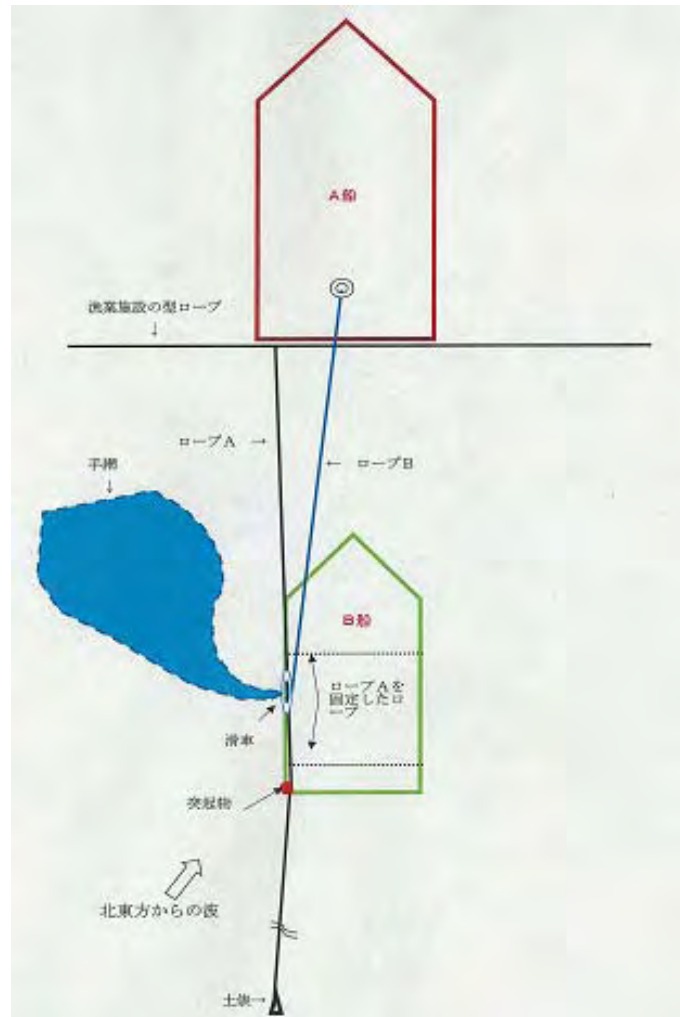
### 網入れ作業の概略図

<p>海中に投げ入れて張られた仮のしと呼ばれる約300mの移動用ロープ（以下「ロープA」という。）を左舷側に平行にはわせて左舷船尾部の突起物に掛けるとともに、ロープAを船内の手すりの2か所にロープで結び付けて船体に固定した状態で作業を行った。</p> <p>B船は、左舷側に投入した手網に取り付けられ、A船から繰り出された「ガンタ」と呼ばれるロープ（以下「ロープB」という。）を引き揚げて滑車を介してロープAに固定した。</p> <p>B船は、網入れ作業を終えて漁業施設から離れるため、船体に固定したロープAの固定ロープを解いたところ、北東方からの波を左舷船尾部に受けて浸水し、さらに、左舷船尾部の突起物に掛けたロープAにより海中に引きずられ、左舷船尾部から沈下し、半没状態となった。</p> <p>甲板員Aは、B船が沈下し始めた際、左舷船尾部の突起物に掛けたロープAを外すために左舷船尾部に向かおうとしたが、A船にいた甲板員に呼び止められ、その後、平成22年4月6日08時30分ごろ、甲板員Bと共に海中に投げ出され、海中に沈んで姿が見えなくなった。一方、甲板員Bは、A船に自力で泳ぎ着いて救助された。</p> <p>船長は、携帯電話で漁業協同組合を通じて海上保安部へ通報を行い、僚船及び海上保安庁の巡視船等により甲板員Aの捜索が開始されたが、甲板員Aは発見されずに行方不明となり、死亡認定の手続きが行われて除籍された。</p>	
<p>気象・海象</p>	<p>気象：天気 晴れ、風向 北東、風力 3、視界 普通</p> <p>海象：波高 約1m、水温 約1℃</p>	
<p>その他の事項</p>	<p>甲板員Aは、泳ぐことができなかった。</p> <p>甲板員Aは、胴付きのゴム製ズボンを履いていたが、救命胴衣を着用していなかった。</p> <p>甲板員Aは、A船には通年乗り組んではおらず、本事故当時は手伝いとして乗り組んでいた。</p>	
<p>分析</p>	<p>乗組員等の関与</p> <p>船体・機関等の関与</p> <p>気象・海象の関与</p> <p>判明した事項の解析</p>	<p>あり</p> <p>なし</p> <p>あり</p> <p>甲板員Aは、行方不明となり、死亡認定の手続きが行われて除籍された。</p> <p>B船は、花咲港南南東方沖においてA船と共に網入れ作業中、ロープAを左舷船尾部の突起物から外さずに船体に固定していたロープを外したことから、左舷船尾方からの波を受けて左舷船尾部が浸水した際、ロープAにより海中に引きずられて半没し、乗船していた甲板員Aが落水して行方不明になったものと考えられる。</p>

<p>原因</p>	<p>本事故は、B船が、花咲港南南東方沖においてA船と共に網入れ作業中、ロープAを左舷船尾部の突起物から外さずに船体に固定していたロープを外したため、左舷船尾方からの波を受けて左舷船尾部から浸水した際、ロープAにより海中に引きずられて半没し、乗船していた甲板員Aが落水したことにより発生したものと考えられる。</p>

- ・作業手順を的確に行うこと。
- ・救命胴衣を着用すること。
