## 船舶事故調査報告書

事故種類	衝突
発生日時	平成22年10月27日 15時16分ごろ
発生場所	千葉県千葉港の千葉航路内 千葉市所在の千葉新港信号所から真方位169°500m付近 （概位 北緯35°35.6′ 東経140°05.1′）
事故調査の経過	平成22年10月28日、本事故の調査を担当する主管調査官（横浜事務所）ほか1人の地方事故調査官を指名した。 原因関係者から意見聴取を行った。
事実情報 船種船名、総トン数 船舶番号、船舶所有者等 L×B×D、船質 機関、出力、進水等	A セメント運搬船 <sup>りくりゅう</sup> 陸龍丸、6,544トン 135888、太平洋汽船株式会社 132.70m×19.50m×9.50m、鋼 ディーゼル機関、3,236kW、平成9年7月 B ケミカルタンカー <sup>ジャスティン</sup> JUSTINE（パナマ共和国籍）、5,355トン 9253454（IMO番号）、NEW EAGLE SHIPPING SA（パナマ共和国） 121.50m×17.20m×9.80m、鋼 ディーゼル機関、4,550kW、平成13年9月28日
乗組員等に関する情報	A 船長A 男性 51歳 三級海技士（航海） 免許年月日 昭和55年6月9日 免状交付年月日 平成20年4月22日 免状有効期間満了日 平成25年8月28日 B 船長B 男性 64歳 締約国資格受有者承認証 船長（パナマ共和国発給） 交付年月日 2008年5月21日 （2013年4月11日まで有効）
死傷者等	A なし B なし
損傷	A 船首外板に曲損並びに球状船首に凹損及び亀裂 B 右舷外板及び上甲板に凹損
事故の経過	A船は、船長Aほか9人が乗り組み、船長Aが操船を指揮し、千葉港新港に入港するため、千葉航路を約6ノット（kn）で東北東進中、平成22年10月27日15時12分ごろ左舷前方に出航中のB船を認めた。 A船は、A船の右舷方を追い越す態勢で接近する船舶（以下「C船」という。）を避けるために機関を停止した。

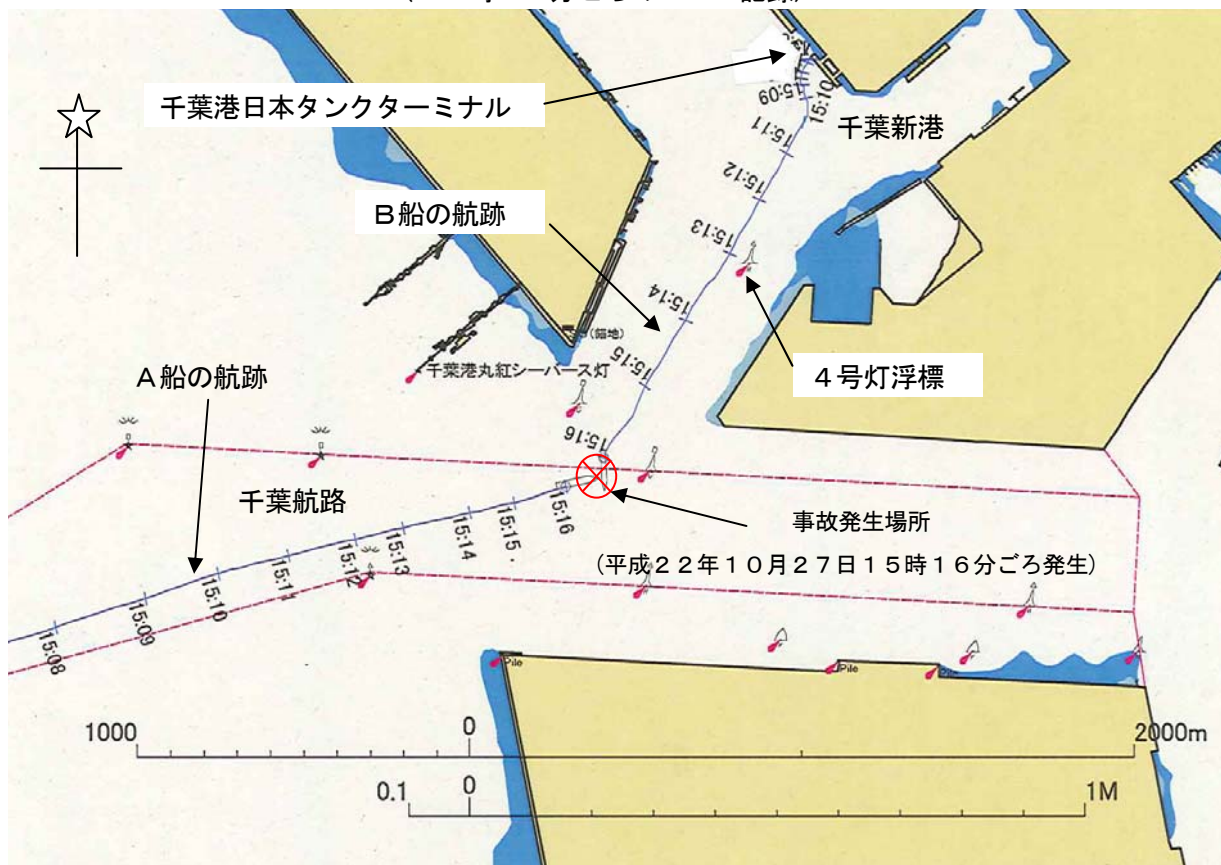
# 付図 航行経路図

(15時16分ごろのAIS記録)
