船舶事故調査報告書

事故種類	同乗者死亡並びに乗組員及び同乗者行方不明
発生日時	平成23年7月6日（水） 07時05分ごろ
発生場所	群馬県みなかみ町奥利根湖 みなかみ町所在の矢木沢ダム中央部から真方位012° 1,700m付近 （概位 北緯36° 55.6′ 東経139° 03.7′）
事故調査の経過	平成23年7月6日、本事故の調査を担当する主管調査官（横浜事務所）ほか1人の地方事故調査官を指名した。 原因関係者としての船長からの意見聴取は、本人が行方不明のため行わなかった。
事実情報 船種船名、総トン数 船舶番号、船舶所有者等 L×B×D、船質 機関、出力、進水等	モーターボート ^イ ^ワ ^ブ ^チ IWABUCHI、5トン未満 230-13136埼玉、個人所有 4.2m×1.54m×0.64m、FRP ガソリン機関15kW、平成16年1月 最大搭載人員3人
乗組員等に関する情報	船長 男性 52歳 二級小型船舶操縦士・特殊小型船舶操縦士・特定 免許登録日 昭和56年7月1日 免許証交付日 平成20年2月15日 （平成25年4月6日まで有効） 同乗者A 男性 76歳 同乗者B 女性 77歳 同乗者C 女性 74歳
死傷者等	死亡 1人（同乗者B）、行方不明 2人（船長及び同乗者A）
損傷	なし
事故の経過	本船は、船長が1人で乗り組み、同乗者3人を乗せ、適当な場所で接岸し、上陸して山菜採りをするため、平成23年7月6日06時30分～07時00分、矢木沢ダム近くの発着場を出航し、15時ごろに戻る予定で北に向かって奥利根湖を遡上した。 船長は、船尾に座り、船外機を操作して操船し、船体中央部の物入れ蓋の上に置かれた折りたたみ式簡易椅子2脚のうち、前方の椅子に同乗者Cが腰掛けて前方を向き、後方の椅子に同乗者Bが腰掛けて後方を向き、同乗者Aが同物入れの右舷側の椅子に腰掛けて後方を向いていた。 本船は、発着場から1,500m付近の水路が左右に分岐する水域に至り、右側の水路を続航中、同乗者Cが、左手で左舷側ガンをつかみ、風に飛ばされないように帽子を右手で押さえて下を向いていたとき、機関

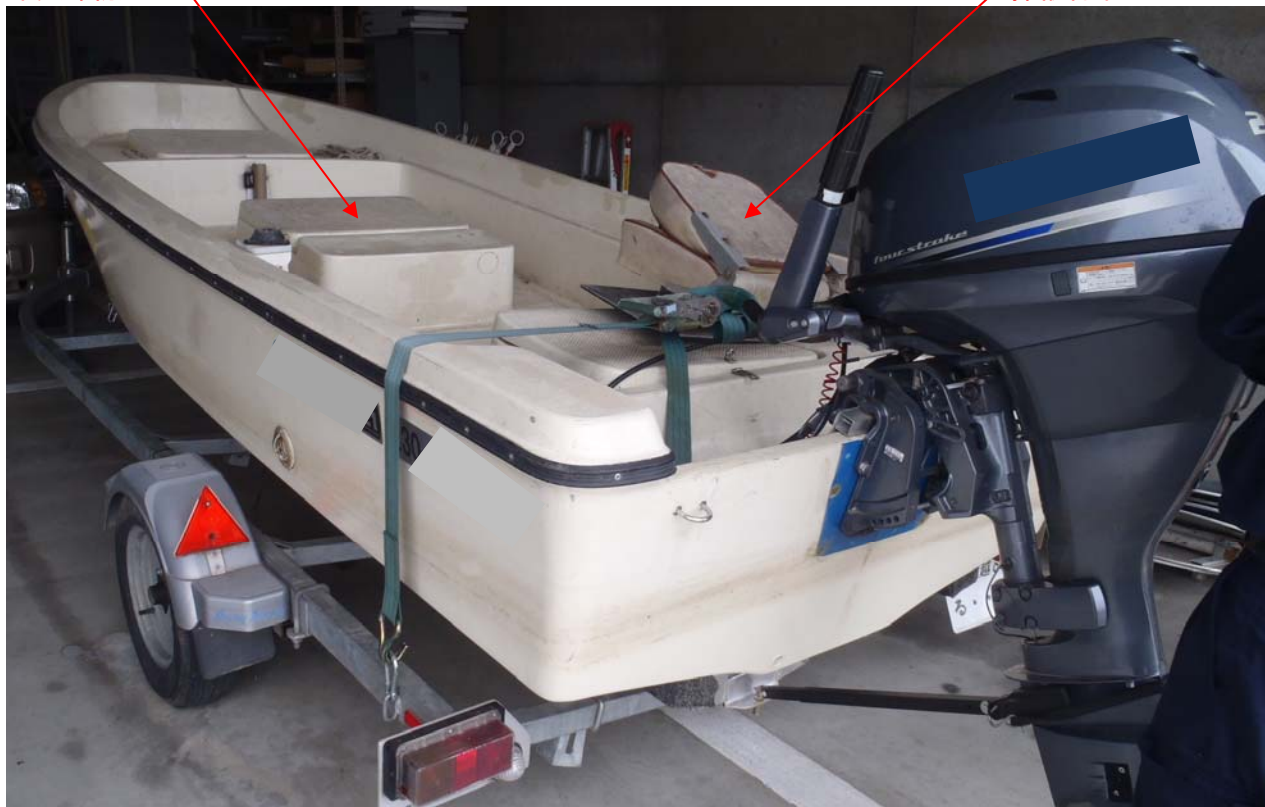
写真 IWABUCHIの船体及び船外機

<p>船長は、傾斜した際、船外機のハンドルを握っていたことから、落水した可能性は低く、同乗者Bを救助しようとして湖に飛び込んだ可能性があると考えられるが、その状況を明らかにすることはできなかった。</p> <p>本船は、最大搭載人員3人の船に4人が乗船し、船体中央部の物入れ蓋の上に置かれた折りたたみ式簡易椅子に同乗者B及び同乗者Cが腰掛けており、不安定な状態であったものと考えられる。</p> <p>船長は、カールコードを付けていれば、船外機から離れると機関が直ちに停止することから、本船が付近に停留し、また、船長及び落水者が救命胴衣を着用していれば、本事故の発生を回避できた可能性があると考えられる。</p> <p>本船は、沈木に乗り揚げて船体が傾斜した可能性があると考えられるが、船長が行方不明になったため、船体が傾斜した状況を明らかにすることはできなかった。</p>
原因		<p>本事故は、本船が奥利根湖を遡上中、船体が傾斜したため、同乗者A及び同乗者Bが落水し、また、船長が救助しようとして湖に飛び込んだことにより発生した可能性があると考えられる。</p>
参考		<p>今後の同種事故等の再発防止に役立つ事項として、次のことが考えられる。</p> <ul style="list-style-type: none"> ・救命胴衣を着用すること。 ・操船者はカールコードを付けること。 ・最大搭載人員を遵守すること。 ・操船者は、同乗者を乗せる場合、不安定な乗り方にならないよう留意すること。

中央部物入れ

操縦者席
