船舶事故調査報告書

平成24年3月29日
 運輸安全委員会（海事専門部会）議決
 委員 横山 鐵 男（部会長）
 委員 庄 司 邦 昭
 委員 石 川 敏 行
 委員 根 本 美 奈

事故種類	衝突（棧橋）
発生日時	平成23年6月23日 08時38分ごろ
発生場所	神奈川県川崎市 東燃ゼネラル石油株式会社川崎工場第4号棧橋 川崎市所在の川崎東扇島防波堤東灯台から真方位333° 1.15海里 （概位 北緯35° 30.7′ 東経139° 46.4′）
事故調査の経過	平成23年6月24日、本事故の調査を担当する主管調査官（横浜事務所）ほか1人の地方事故調査官を指名した。 原因関係者から意見聴取を行った。
事実情報 船種船名、総トン数 船舶番号、船舶所有者等 L×B×D、船質 機関、出力、進水等	ケミカルタンカー クレーン ガイア CRANE GAIA（パナマ共和国籍）、5,707トン 9602667（IMO番号）、DOMAN SHIPPING S.A 114.80m×19.00m×9.90m、鋼 ディーゼル機関、3,900kW、平成23年2月
乗組員等に関する情報	船長（大韓民国籍） 男性 46歳 締約国資格受有者承認証 船長（パナマ共和国発給） 交付年月日 2008年12月9日 （2013年10月22日まで有効） 水先人 男性 64歳 東京湾水先区1級水先人水先免状 免許年月日 平成15年12月17日 免状交付年月日 平成21年3月16日 有効期間満了日 平成25年12月16日
死傷者等	なし
損傷	本船の船首部に擦過傷、棧橋の北側ドルフィン部が大破
事故の経過	本船は、船長ほか18人が乗り組み、水先人がタグボート2隻を右舷船首及び船尾方に配置して水先し、京浜港川崎区の大師運河のMCターミナルに向けて約8.2ノット（kn）の速力（対地速力、以下同じ）で京浜港川崎区の大師運河を東進中、京浜運河第四区において、川崎航路から大師運河に入航する貨物船（以下「横切り船」という。）と横切りの見合い関係になった。 水先人は、横切り船を先航させようと思い、横切り船に対し、タグボートを介してVHFによりその旨を伝え、速力約7.9knで右舵一杯を取って横切り船の船尾に向首したのち、左舵一杯として大師運河に向かおうとしたが、左回頭することができない状況となった。 水先人は、船首方の浮島側護岸との衝突を避けるため、本船の船首を船首左舷側に位置する浮島の掘割に入れて態勢を立て直そうと思い、船首方

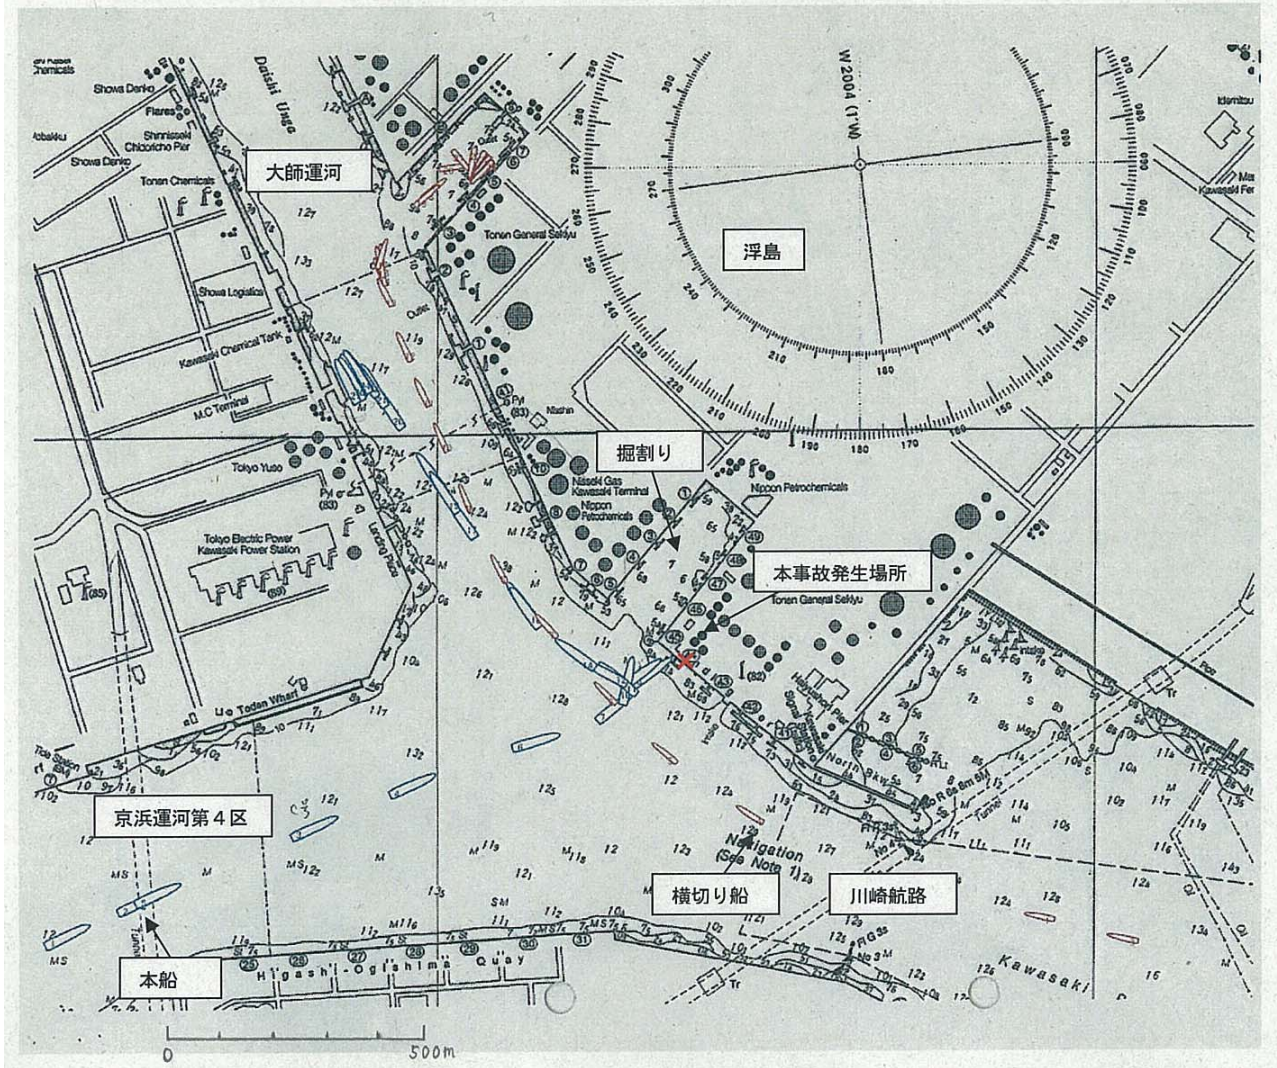
本船及び横切り船の航跡略図

<p>のタグボートに右舷船首を押させたが、タグボートによる回頭効果は得られなかった。</p> <p>船長は、衝突の危険を感じて後進一杯を指示した。</p> <p>本船は、左回頭が止まり、浮島側護岸に設置された棧橋（以下「本件棧橋」という。）に向首する状態となり、平成23年6月23日08時38分ごろ、速力約4.1knで船首部と本件棧橋とが衝突した。</p> <p>本船は、死傷者はなく、また、浸水及び油の流出もなかった。</p>	
気象・海象	<p>気象：天気 曇り、風向 南南西、風力 6、視界 良好</p> <p>海象：海上 平穏、潮汐 上げ潮の末期</p>	
その他の事項	<p>水先人は、本船の水先経路については、経験を有していた。</p> <p>本船は、水先人の操船指揮の支障となるような船体、機関及び航海計器の不具合並びに船橋からの見張りに支障となるような死角はなく、また、船橋内での水先人及び乗組員との英語による意思疎通も良好であった。</p> <p>水先人は、京浜運河から大師運河に入航する場合、通常、速力約6knで京浜運河の北側に沿って航行して舵効のみで左回頭をしていたが、本事故当日は、京浜運河第3区付近を航行中、川崎市塩浜運河からの出航船があり、同船より先航しようとして通常よりも速い速力で航行していたものの、同速力でも京浜運河から大師運河へ左回頭して入れると思っていた。</p> <p>水先人は、京浜運河から大師運河へ左回頭する場合、通常、本船と浮島側護岸と距離が約600～700mとなった時点で左回頭を開始していたが、本事故当時には、その距離が約200～300mであった。</p> <p>タグボートによる回頭効果が得られるのは、通常、本船側の速力が約4knまでであった。</p> <p>本事故当時の港内管制信号は、川崎信号所の外向き信号板の信号がO（入港不可、出港可）、大師信号所及び川崎信号所の内向き信号板の信号がK（枝運河入港可、枝運河出港不可）であり、対象船舶は1,000トン以上の船舶となっていた。なお、横切り船は、745トンであった。</p>	
分析	<p>乗組員等の関与</p> <p>船体・機関等の関与</p> <p>気象・海象の関与</p> <p>判明した事項の解析</p>	<p>あり</p> <p>なし</p> <p>不明</p> <p>本船は、京浜港川崎区の京浜運河第四区を大師運河内の岸壁に向けて航行中、水先人が、右舷方から接近する横切り船を先航させたのち、左舵一杯として大師運河に向けて左回頭しようとしたところ、左回頭できなかったことから、本件棧橋に向けて航行し、本件棧橋に衝突したものと考えられる。</p> <p>水先人は、京浜運河から大師運河に入航する場合、通常、約6knで航行し、浮島側護岸の手前約600～700mで左回頭を行っていたが、本事故当日は、他船との関係から、約7.9knで航行し、浮島護岸の手前約200～300mで左回頭を行ったものと考えられる。</p>

原因	<p>本事故は、本船が、京浜港川崎区の京浜運河第四区を大師運河内の岸壁に向けて航行中、水先人が、右舷方から接近する横切り船を先航させたの</p>

<p>ち、大師運河に向けて左回頭しようとしたところ、左回頭できなかったため、本件棧橋に向けて航行し、本件棧橋に衝突したことにより発生したものと考えられる。</p>
<p>参考</p>	<p>今後の同種事故等の再発防止及び被害の軽減に役立つ事項として、次のことが考えられる。</p> <ul style="list-style-type: none"> ・進路が交差した狭隘な海域で針路変更する際には、他船の動静に留意し、減速するなどして慎重に操船すること。
